Miljöteknisk undersökning

Kv. Läkaren 9, 11 m fl, Västerviks sjukhusområde

Kartläggning av föroreningar i markgas samt inomhusluft

Datum:
2022-10-31, kompl.2023-02-24

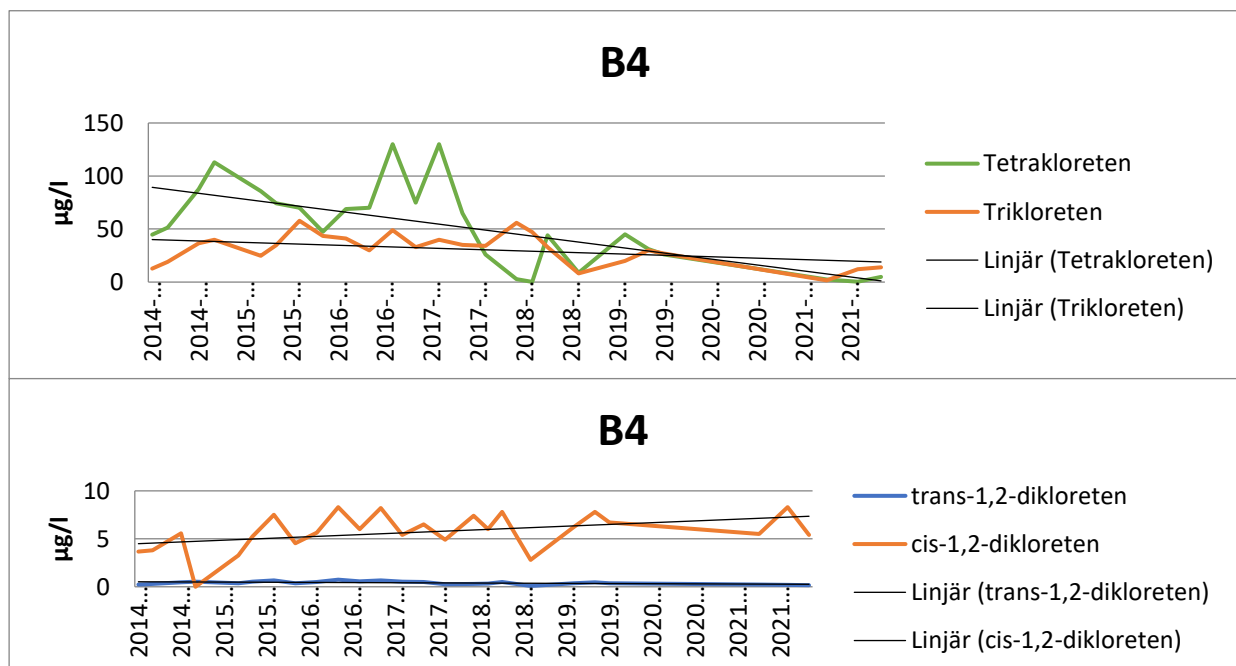
Figur 11a,b:. Halt klorerade kolväten i grundvatten från rör B4 installerat mellan mätpunkter Q och L

Grundvattenrör **B4** (väst-syd-väst): PCE 50-100 µg/l sjunkande, TCE 20-40 µg/l oklar trend
Jämför med Livsmedelsverkets riktvärden för otjänlig nivå = PCE + TCE 10 µg/l.

Analyser av grundvatten från olika grundvattenrör på sjukhusområdet har sedan 2014 påvisat höga halter terakloreten vid rör B4 i den västsydvästra delen av området, i misstänkt spridningsriktning för kontaminerat grundvatten från den gamla kemtvätt-fastigheten Skeppet 4, på andra sidan järnvägen (sydsysväst om B4).

Efter år 2017 tycks halten tetrakloreten ha minskat till nivåer stadigvarande under 10 µg/l. Under det senaste året har halten trikloreten, den närmaste nedbrytningsprodukten till terakloreten, legat lite högre än denna substans. Nedbrytningsprodukten dikloreten tycks ligga omkring 5 µg/l, i grundvatten B4, alternativt med en svagt ökande trend.

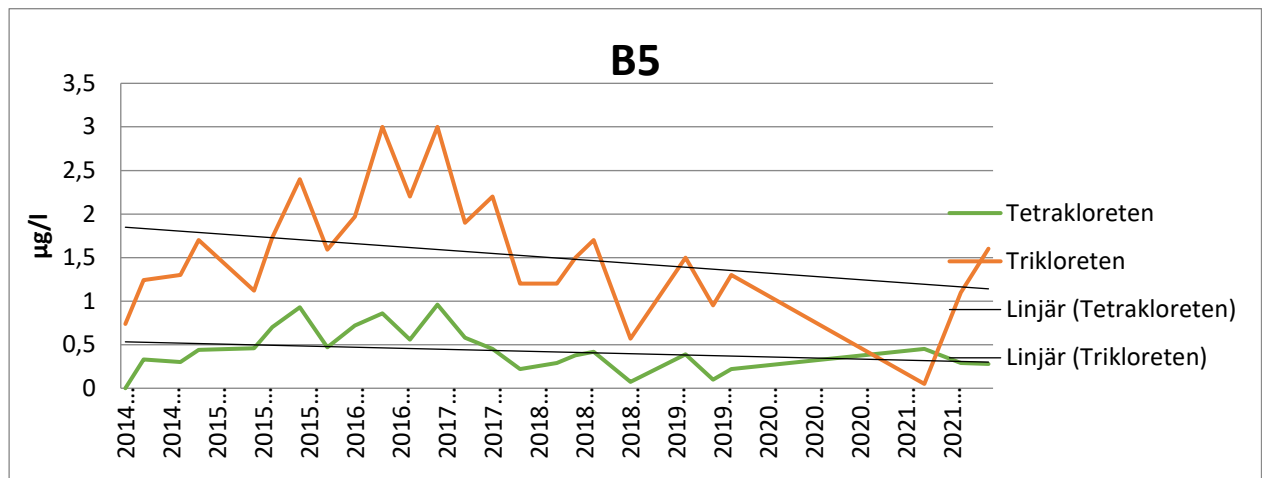
Grundvattenrör **B5** (nordväst): PCE c:a 0,5 µg/l sjunkande, TCE 1-2 µg/l ingen trend

Figur 12.: Hält klorerade kolväten i grundvatten från rör B5 installerat nedströms B4, mot Ellen Key-skolan

Grundvatten ca 250 meter längre nedströms, vid rör B5, uppvisar en högre halt trikloreten än tetra-kloreten, en indikation på en succesiv nedbrytning av förorening då plymen transporteras i marken. Under 2021 noterades en ökad halt trikloreten – anledningen till detta är okänd.

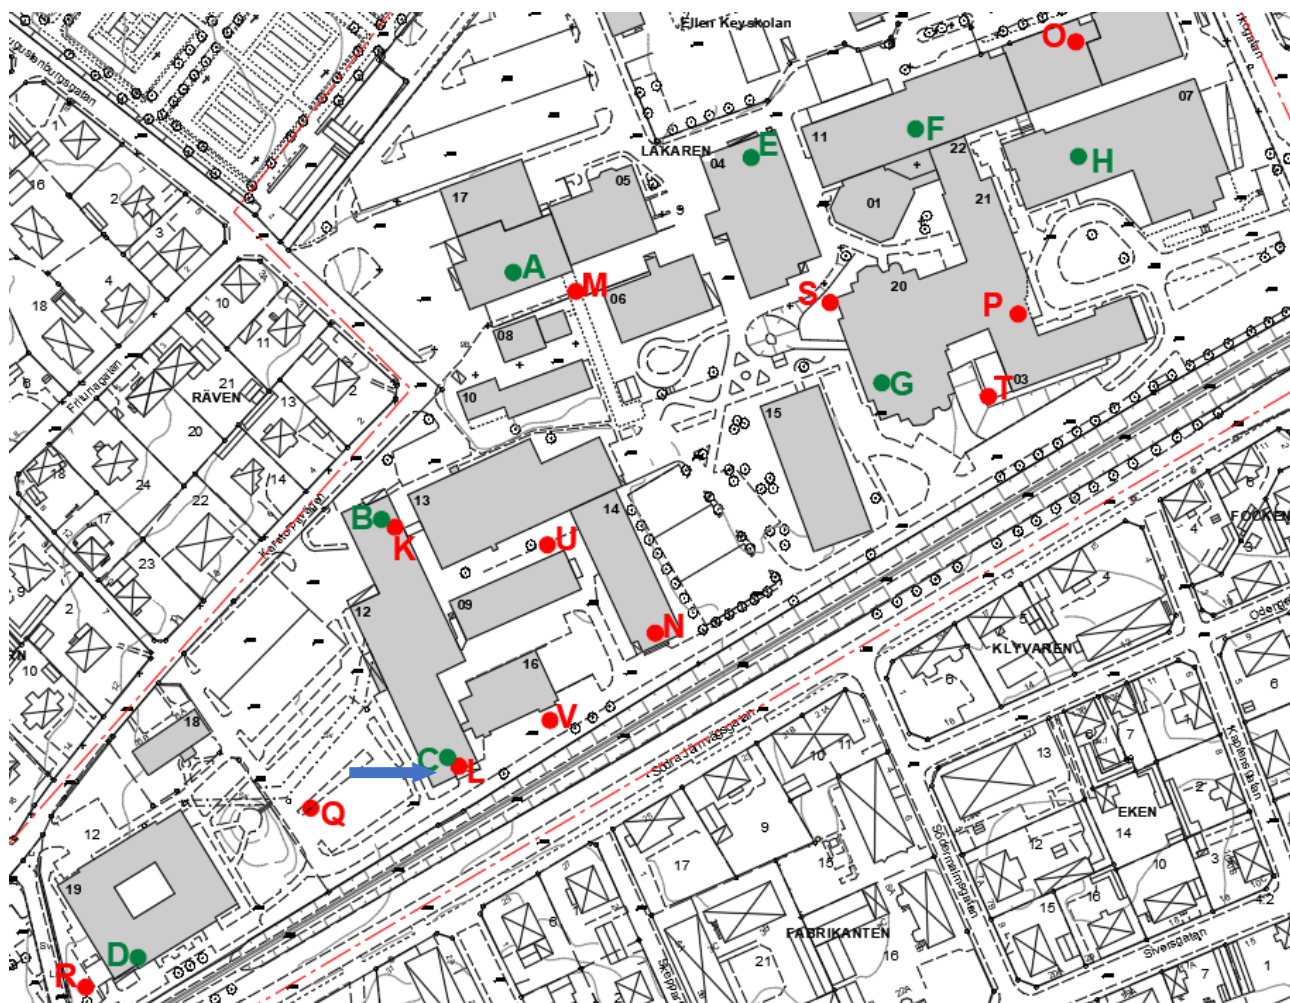
Figur 15: Karta över prov-/mätpunkter; 8 punkter för luftmätning i inomhusmiljöer (A-H) och 12 punkter porgasmätning kartläggning av klorerade kolväten i markgas (K-V). *Avvikande mätpunkt L, markerad med blå pil*

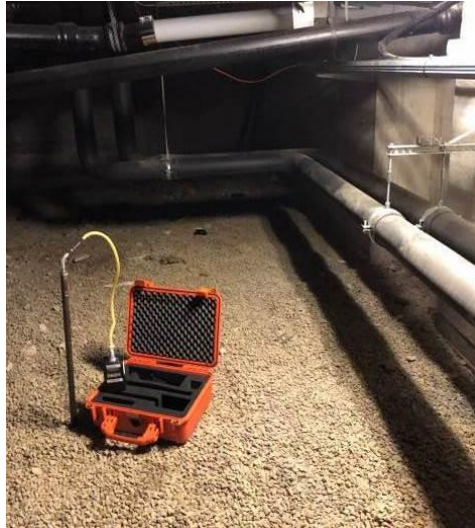
Porgasmätning vid L (underkulvert)

Analyserade föroreningshalter i markgas är genomgående låga, med ett undantag. I den södra delen av Hus 12, prov-/mät punkt L nära järnvägsområdet, uppvisar porgasmätningen avvikande höga halter tetrakloreten.

Porgasmätningar vid olika zoner av sjukhusområdet uppvisar i de flesta fall s.k. nollvärden för trikloreten; halter under den låga detektions-/ rapporteringsnivån för analysmetoden. Vid prov-/mät punkt L (med avvikande hög halt terakloreten) spåras även nedbrytningssubstansen trikloreten, men i överraskande låg nivå. Vid prov-/mät punkt S, i riktning no om L, förekommer också spår av trikloreten.

- Ett tätare nät av mätpunkter för porgasmätning förläggs omkring avvikande prov-/mät punkt L med syfte att få en bättre bild av föroreningsläget. (En förorenad grundvattenplym från PFO-objekt Skeppet 4 söder om järnvägen bedöms ske in mot sjukhusområdet.) Ett tiotal prov-/mätpunkter för kompletterande kartläggning av markgas förläggs omkring prov-/mät punkt L samt i antagen spridningsriktning mot nordost. Porgasmätningen anpassas till markledning. Erfarenheter från miljötekniska undersökningar visar att grundvattenföroreningar i många fall följer mer genomsläppliga jordlager intill och utmed ledningsgravar etc.

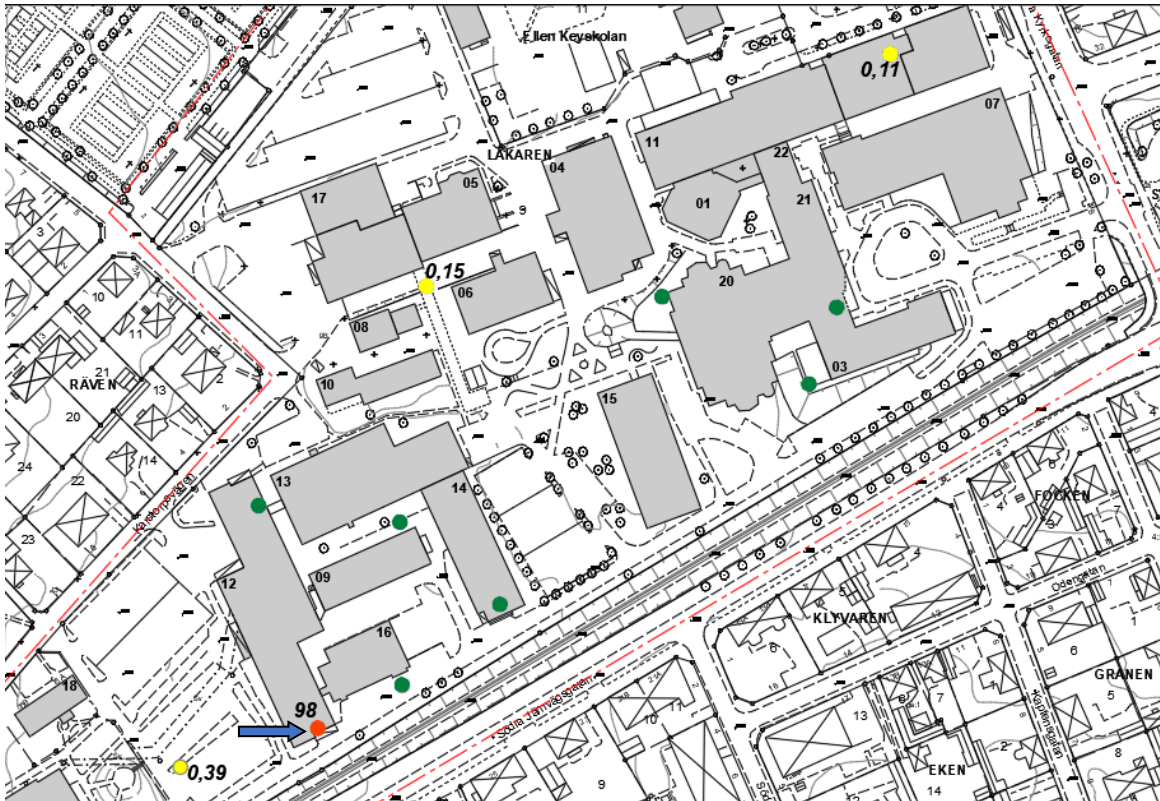
Figur 16: Tetrakloreten i markgas. Grön markering är värde under detektionsgränsen och gul markering är låga värden över detektionsgränsen. Den blå pilen visar avvikande högt värde vid prov-/mät punkt L.

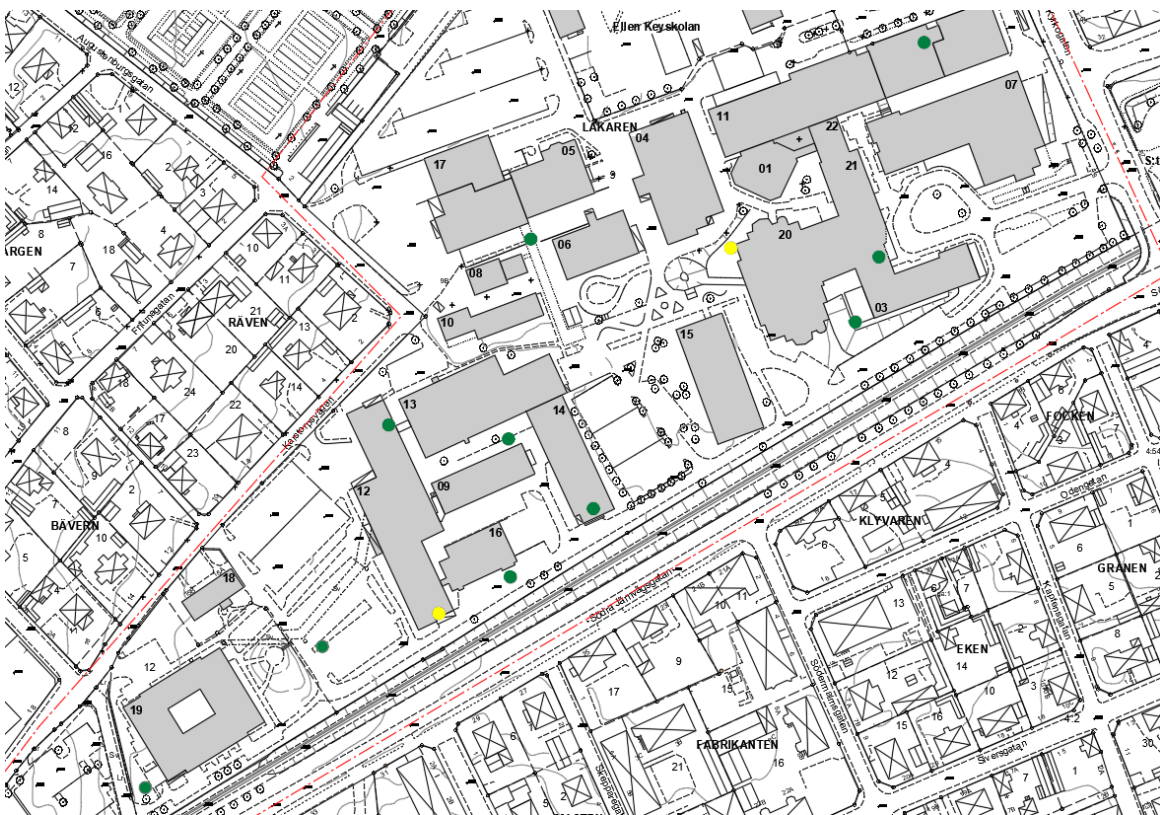
Figur 17: Trikloreten i markgas. Grön markering är värde under detektionsgränsen och gul markering är låga värden över detektionsgränsen.

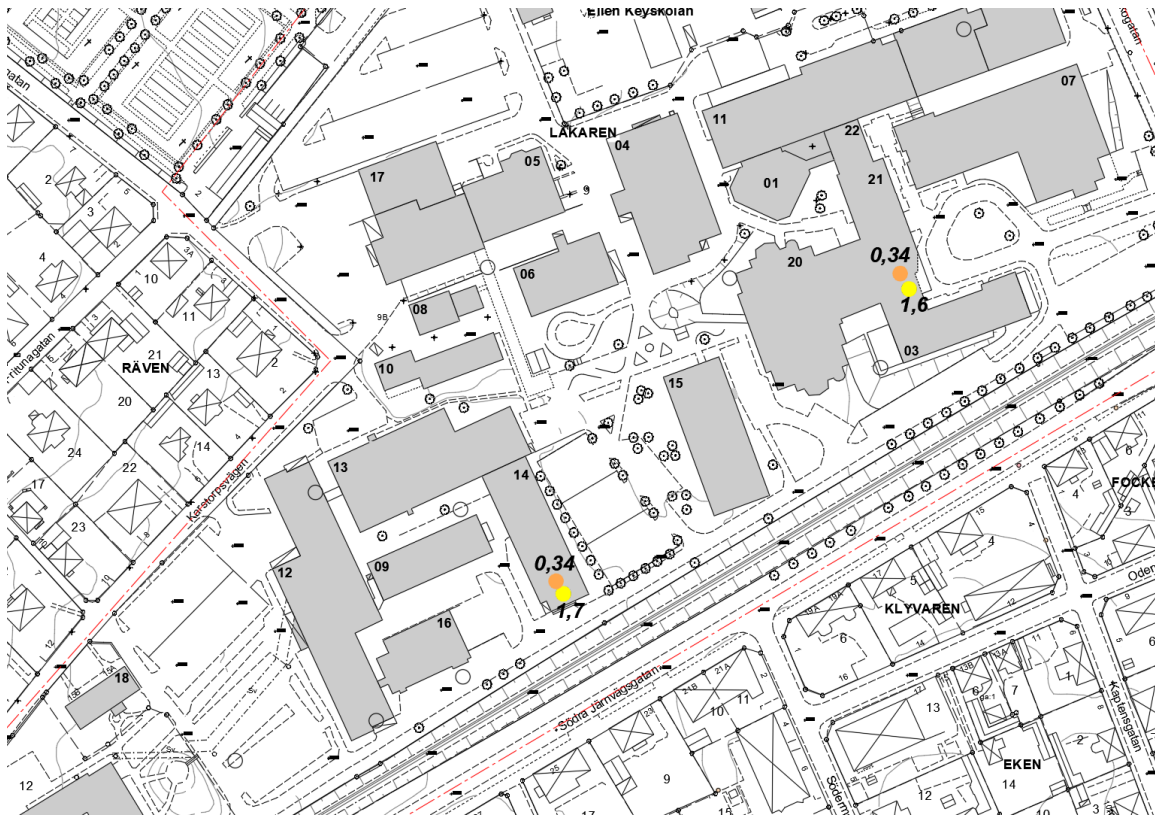
Figur 20: Bensen och TEX i markgas. Gul markering avser TEX och är låga värden över detektionsgränsen. Orange markering avser bensen där halten bedöms måttlig utifrån ett riskperspektiv.
