VÄSTERVIKS
KOMMUN

Resultat av Efterkontroll 2013 - 2020

Projekt Gladhammars gruvor

Rapport 2021:01

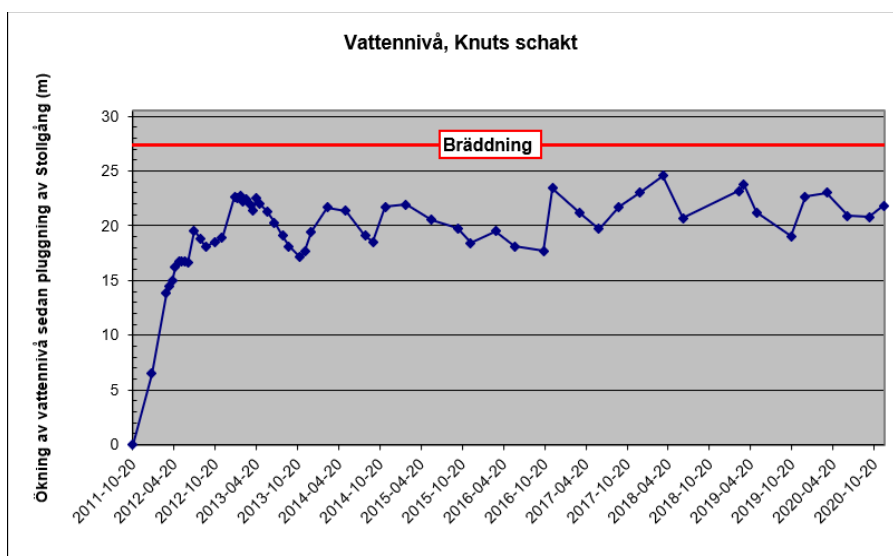
Sedan stollgången pluggades och vattennivån steg i gruvan har flera perioder med kraftiga regn och stora mängder nederbörd passerat utan att det uppstått risk för bräddning. Med ledning av uppmätta nivåer bedöms det mycket osannolikt att en bräddning kommer att inträffa även i framtiden.

Diagram 1. Vattennivå i gruvan från schaktkanten vid Knuts schakt. Vattennivåns läge visas relativt nivån före pluggning uppmätt 2004-06-23 på 30,5 m under schaktkant. Risk för bräddning (röd linje) är nivån på schaktkanten i Gamla gruvan.

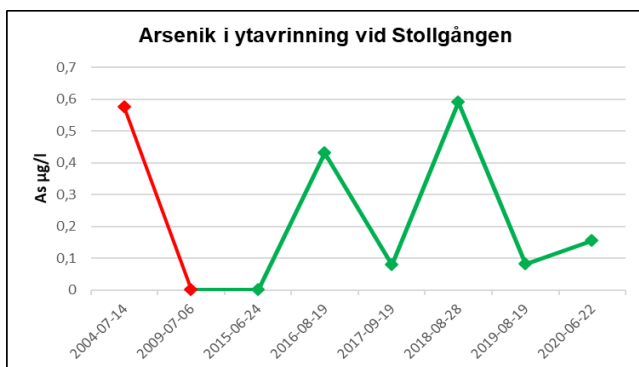
Diagram 2. Arsenik i ytavrinning vid Stollgången. Röd linje markerar resultat under Huvudstudie och Referensundersökningar, grön linje är resultat under Efterkontrollen.

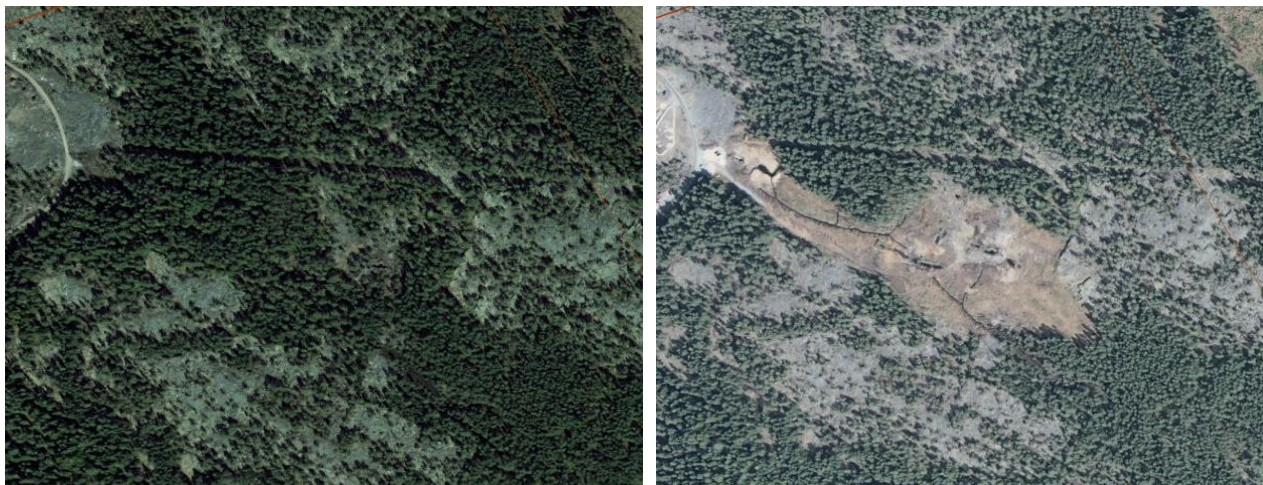
Det skedde en relativt stor avverkning av det tidigare trädbevuxna Sohlbergsfältet i samband med efterbehandlingen, se bild 1 och 2 nedan. Även vegetationstäckets måste till stor del avlägsnas då gruvavfallet omhändertogs. Det finns därmed numera betydligt färre träd och vegetation som kvarhåller och tar upp nederbörden. Detta ser ut att ha lett till att en större del av nederbörden avrinner mer direkt från Sohlbergsfältet i samband med nederbörd, förmodligen sker avrinningen även hastigare än tidigare. Detta har lett till större fluktuationer i grundvattenytans läge och snabbare uttorkning av de högre belägna delarna av fältet under torrperioder.

Bild 1 och 2. Jämförelse mellan Sohlbergsfältet 2007-04-20 före efterbehandlingen till vänster, samt

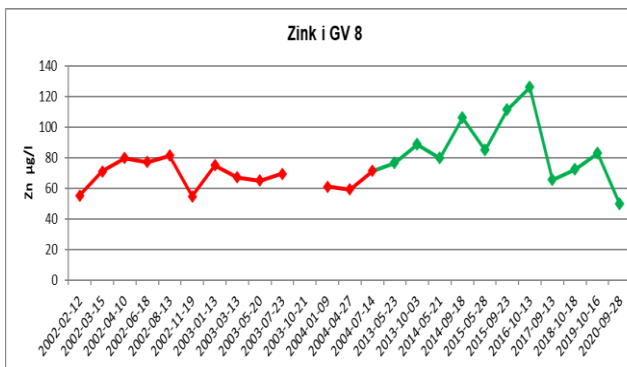
Diagram 52. Zinkhalt i GV 8. Röd linje markerar resultat under Utökad förstudie och Huvudstudie, grön linje är resultat under Efterkontrollen.

GV 8 uppvisade efter efterbehandlingen inledningsvis (2013–2015) en ökning av alla metallhalter utom arsenik men från 2016 har halterna avtagit och var hösten 2020 i nivå med eller lägre än ursprungshalterna. Det skulle kunna bero på att den höjda vattennivån i gruvan då stollgången gjöts igen gav upphov till nya flöden genom tidigare torra sprickor i berget som förändrade metallhalterna i GV 8. De flödena kan så småningom ha tätats av partiklar i vattnet i gruvan, vilket gjort att metallpåslaget minskat. Arsenikhalterna har efter efterbehandlingen legat under rapporteringsgräns vid alla provtagningar utom en. På grund av den inledande haltökningen har kobolthalten som medelvärde av genomförda provtagningar fram till och med 2020 ökat med 12 %, kopparhalten med 27 %, blyhalten har ökat med 73 % och zinkhalten med 25 % jämfört med resultaten från efterbehandlingen. Det ser dock nu ut som att trenden är att metallhalterna avtar igen.
