## **Naturvärdesinventering (NVI) inför ny planerad väginfart till Västerviks stad**

*Inventering och påverkansbedömning för terrestra och limniska naturvärden*

**2016-10-11**

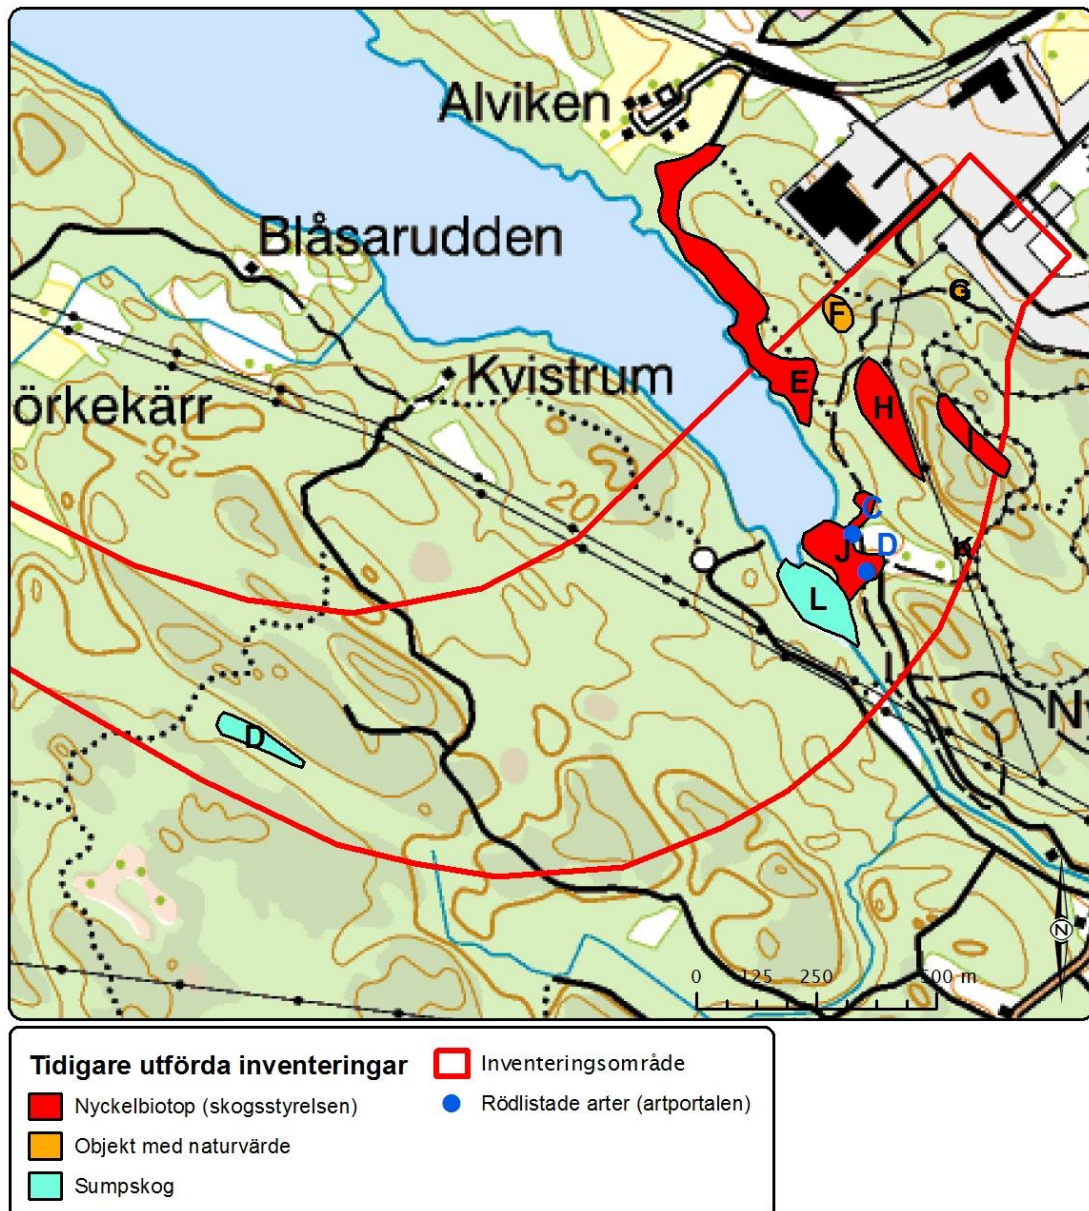
Figur 3. Tidigare kända värden i inventeringsområdets östra del. Fynden från Artportalen redovisas i tabell 2.

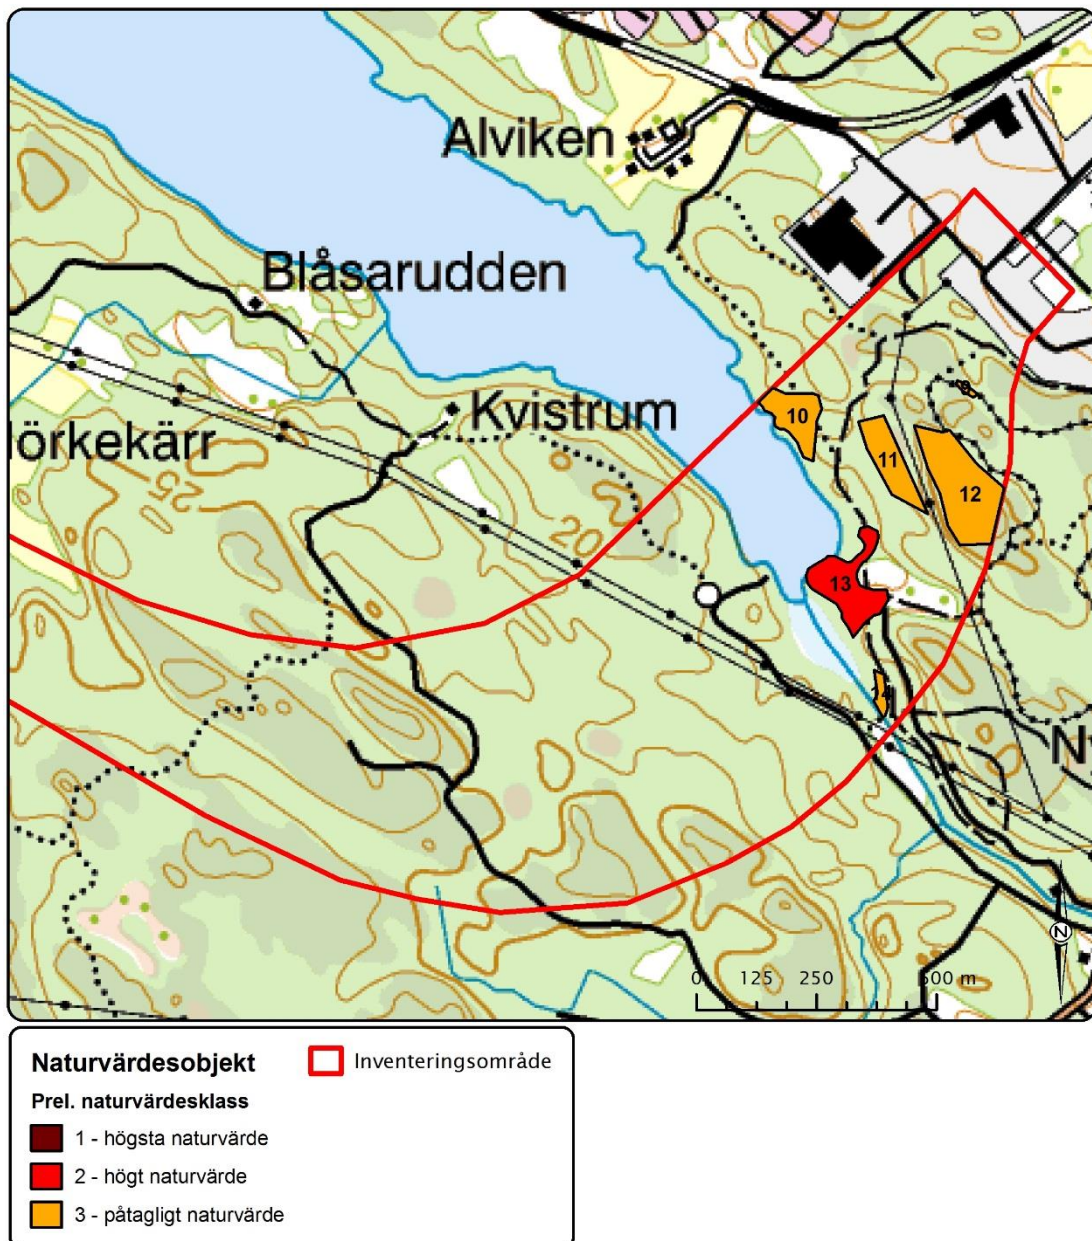
Figur 8. I den östra delen av inventeringsområdet identifierades ett naturvärdesobjekt med högt naturvärde och fem naturvärdesobjekt med påtagligt naturvärde. För information om objekten, se bilaga 1 "Beskrivningar av naturvärdesobjekt".

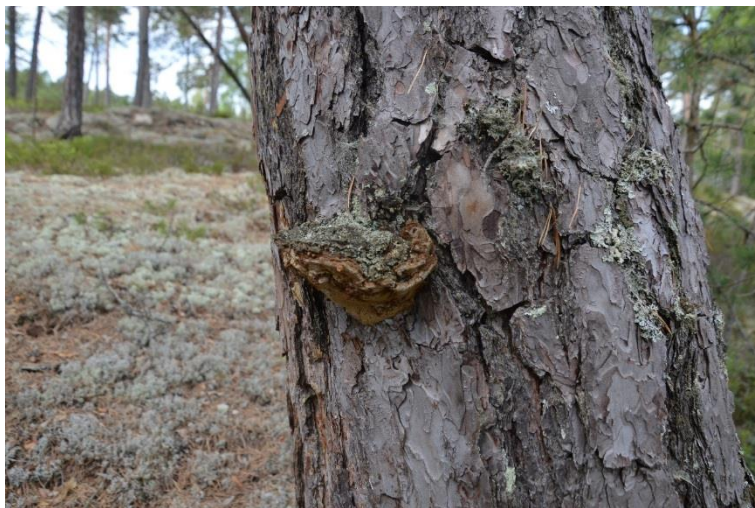
Figur 11. Tallticka på gammal tall i naturvärdesobjekt 8. Fyndet har ID 16 i figur 9 och tabell 5.

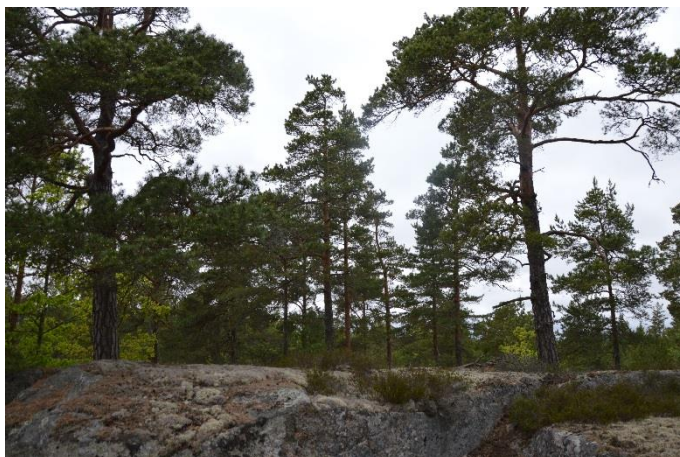
*Motivering:* Objektet har visst biotopvärde på grund av att gamla tallar förekommer allmänt. Objektet har visst artvärde på grund av ett fynd av tallticka.

Objekt 1 är ett mycket litet objekt med cirka ett halvdussin gamla tallar, varav en med tallticka. Det finns inslag av ung ek. Här finns berghällar, och fältskiktet består i huvudsak av renlavar och ljung, blåbär och lingon. Objektets naturvärde är knutet till de gamla tallarna och talltickan. Död ved finns endast i liten omfattning eller saknas (stora mängder död ved kan inte förväntas i en hållmarkstallskog).

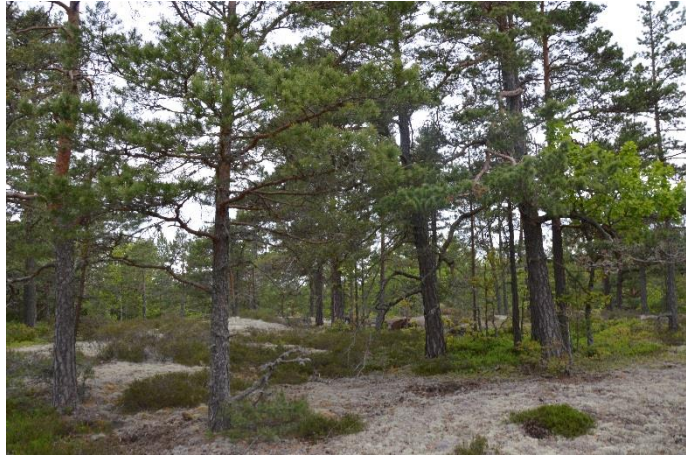
*Motivering:* Objektet har högt biotopvärde på grund av att gamla träd förekommer allmänt till rikligt och att enstaka död ved förekommer. Objektet har påtagligt artvärde på grund av att två fynd av tallticka gjorts i objektet (livskraftig förekomst).

Objekt 2 består i huvudsak av hållmarkstallskog där gamla tallar förekommer allmänt till rikligt. Enstaka död ved finns i objektet (stora mängder död ved kan inte förväntas i en hållmarkstallskog). Det finns inslag av ek och gran, och enstaka gamla granar förekommer. På marken växer bland annat renlav, ljung, blåbär, lingon och husmossa. Två fynd av tallticka gjordes i objektet. Naturvärdet är i huvudsak knutet till de gamla träden och förekomsten av tallticka.

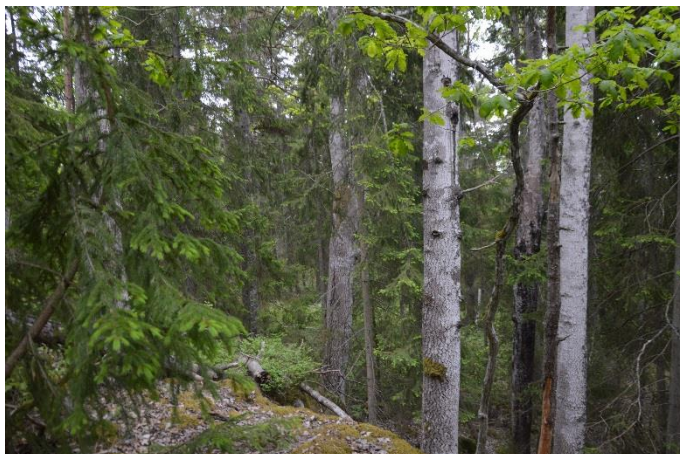
*Motivering:* Objektet har påtagligt biotopvärde på grund av att gamla träd förekommer allmänt, och död ved förekommer sparsamt till allmänt. Objektet har obetydligt artvärde då inga högre artvärden hittats.

Objekt 3 utgörs av en äldre granskog, klassad som nyckelbiotop, med inslag av asp, ek och tall. Området är beläget i en brant sluttning och död ved förekommer sparsamt till allmänt. Gamla granar är allmänt förekommande, och det finns enstaka gamla tallar och senvuxna ekar. På ett par av asparna växer mindre aspticka, medan fältskiktet i huvudsak utgörs av blåbär, ljung och väggmossa.

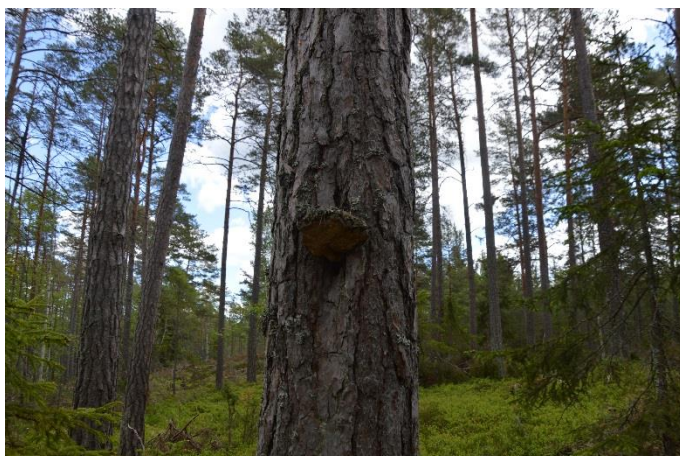
*Motivering:* Objektet har visst biotopvärde på grund av att sparsamt med gamla träd och enstaka död ved förekommer. Objektet har visst artvärde på grund av att ett fynd av tallticka gjorts.

Objekt 4 utgörs av en plockhuggen äldre tallskog med inslag av gran. Gamla träd förekommer sparsamt. Ett fynd av tallticka gjordes i objektet. Fältskiktet utgörs till stor del av blåbär, lingon, ljung, husmossa och väggmossa. Enstaka död ved förekommer.

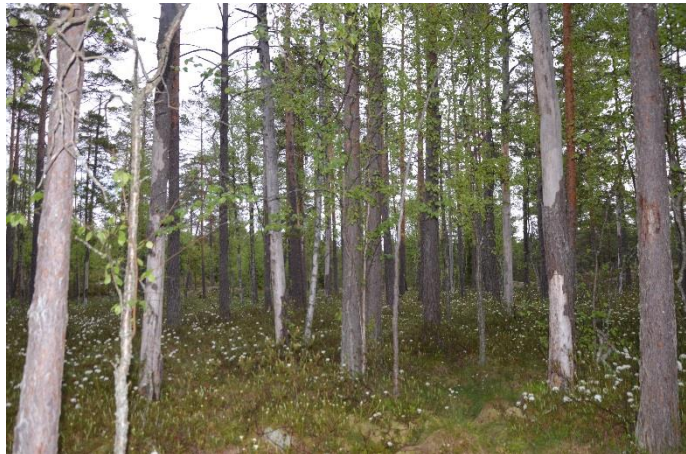
*Motivering:* Objektet har påtagligt biotopvärde då gamla träd förekommer sparsamt till allmänt och död ved förekommer sparsamt. Objektet har obetydligt artvärde då inge högre artvärden hittats.

Objekt 5 är en tallsumpskog med inslag av björk. Gamla tallar förekommer allmänt till rikligt och död ved förekommer sparsamt. Fältskiktet utgörs av vitmossor och skvattram.

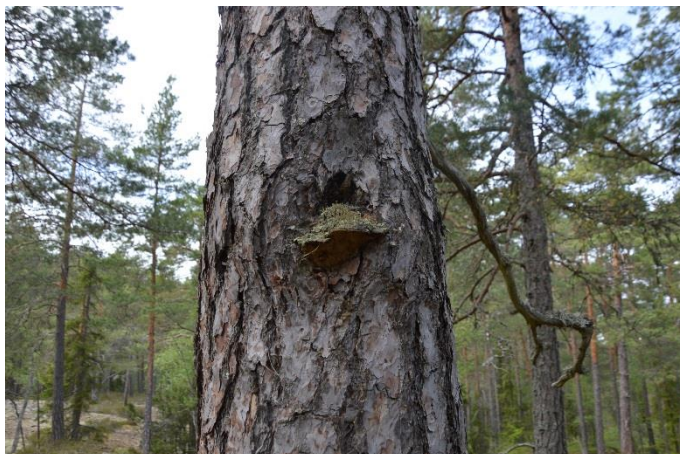
*Motivering:* Området har högt biotopvärde då gamla träd förekommer rikligt, och död ved förekommer sparsamt till allmänt. Området har påtagligt artvärde då fyra fynd av tallticka gjordes i objektet (livskraftig förekomst).

Objekt 6 består i huvudsak av hållmarkstallskog där gamla tallar är rikligt förekommande, även om det finns ett litet parti med äldre blandbarrskog. Död ved förekommer sparsamt till allmänt (stora mängder död ved kan inte förväntas i en hållmarkstallskog). Objektet är ett av de med högst värde i inventeringsområdet.

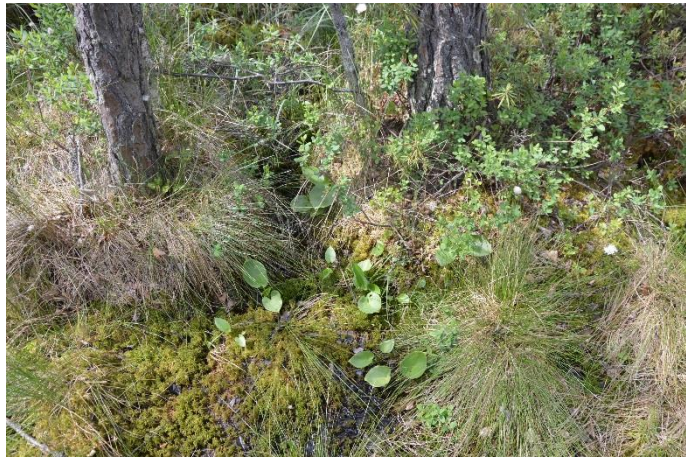
*Motivering:* Objektet har högt biotopvärde på grund av att gamla träd är rikligt förekommande och död ved förekommer enstaka till sparsamt. Objektet har visst artvärde då det finns en livskraftig förekomst av missne.

Objekt 7 är en tallsumpskog där fuktigheten varierar, med inslag av björk och al. Gamla tallar är rikligt förekommande. Enstaka till sparsamt med död ved förekommer också i objektet (Då tallarna i sumpskogen är senvuxna kan större mängder död ved inte förväntas). Signalarten missne påträffades på två lokaler. Tuvull, skvattram och vitmossor dominerar fältskiktet, men även ängsull finns i objektet.

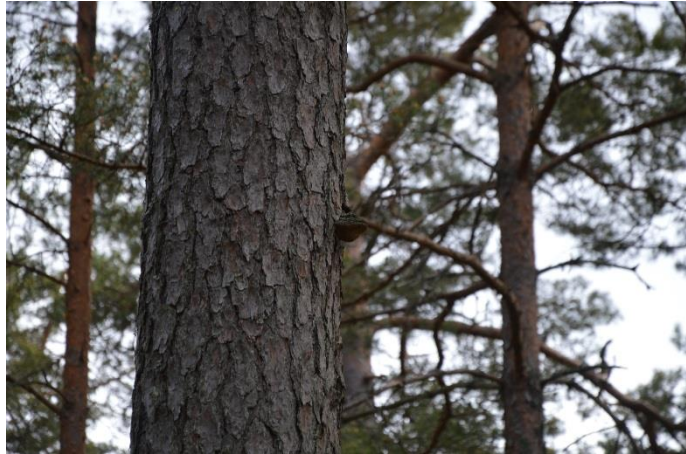
*Motivering:* Objektet har visst biotopvärde då det domineras av gamla tallar. Objektet har visst artvärde då ett fynd av tallticka påträffats.

Objekt 9 är ett mycket litet objekt bestående av några enstaka äldre tallar invid en promenadväg. På en av tallarna växer tallticka. Det finns ett inslag av yngre ek och i fältskiktet växer bland annat blåbär och väggmossa. Naturvärdet är knutet till de äldre tallarna och talltickan.

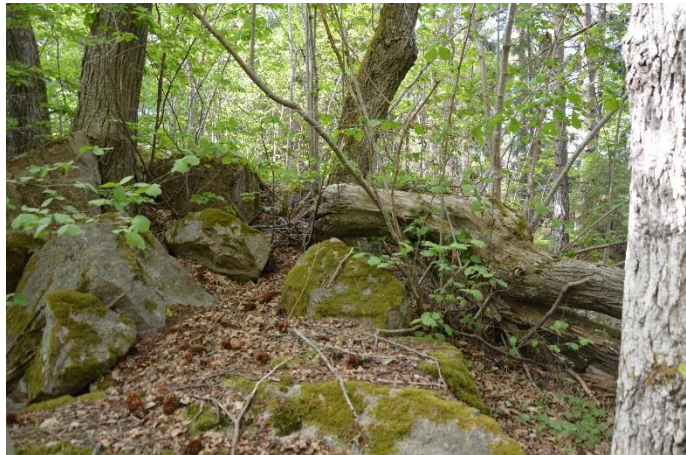
*Motivering:* Objektet har visst biotopvärde då gamla träd förekommer sparsamt och grov död ved av lind förekommer. Objektet har visst artvärde då en livskraftig förekomst av tandrot finns i objektet.

Objekt 11 utgörs av en nyckelbiotop med en blandskog av gran, tall, ek, björk och lind. Gamla granar finns sparsamt. Enstaka lindbuketter (flerstammiga lindar) förekommer. Inga av de levande stammarna är speciellt grova, men enstaka grövre död ved av lind kan ses. Signalarten tandrot påträffades vid två lokaler i objektet. I objektet växer bland annat husmossa, blåbär, ekorrbar och örnbräken. Naturvärdet är i första hand knutet till förekomsten av gamla granar, samt lindarna och den döda lindveden.

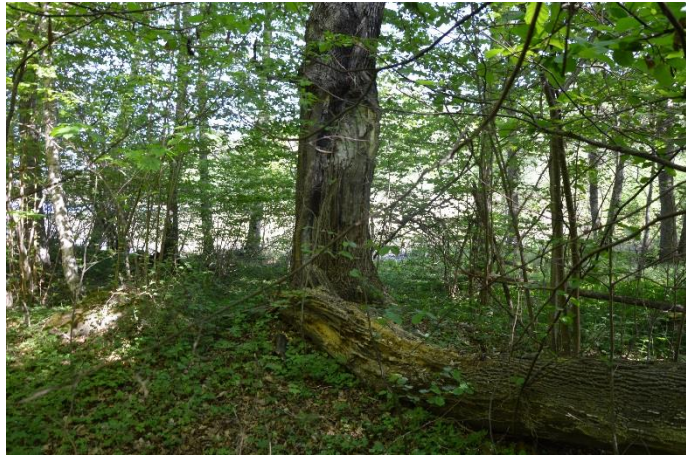
Objektet har högt artvärde då det bedöms som sannolikt att den hotade arten gulvit blekspik (VU) finns kvar i objektet.

Objekt 13 utgörs av en ädellövskog som domineras av ek och lönn med inslag av björk. Buskskiktet utgörs av äldre hasselbuskar. Det finns även ett mindre parti med äldre alsumpskog. Grova träd, gamla träd, hålträd och död ved är allmänt förekommande. Utdrag från Artportalen visar fynd av svedjenäva och gulvit blekspik i objektet. Ingen av arterna återfanns vid inventeringen. Det är dock troligt att gulvit blekspik finns kvar på lokalen, men att den inte hittades, eftersom arten kan vara svårupptäckt. Fältskiktet utgörs av vitsippor, kirskål, brännässlor och liljekonvalj. Naturvärdet är knutet till de gamla grova träden och den döda veden.

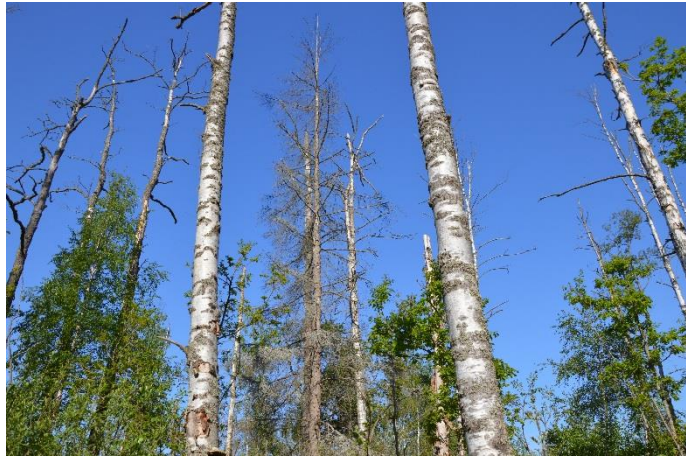
*Motivering:* Objektet har visst biotopvärde då död ved är rikligt förekommande. Objektet har visst artvärde då en spillkråka observerades i anslutning till objektet.

Objekt 17 är ett litet objekt med sumpskog av klibbal och björk. Död ved är allmänt till rikligt förekommande. Gamla träd saknas. Fältskiktet utgörs till största delen av bladvass, vitmossor, och starrarter. Spillkråka observerades strax utanför objektet. Områdets naturvärde är till stor del knutet till den döda veden som utgör en värdefull miljö för fåglar och insekter.
