Sjukhusområdet i Västervik

Bebyggelsehistorisk utredning

Kv. Läkaren 9, Västerviks stad och kommun, Kalmar län, Småland

Kalmar läns museum
Bebyggelsehistorisk utredning 2022

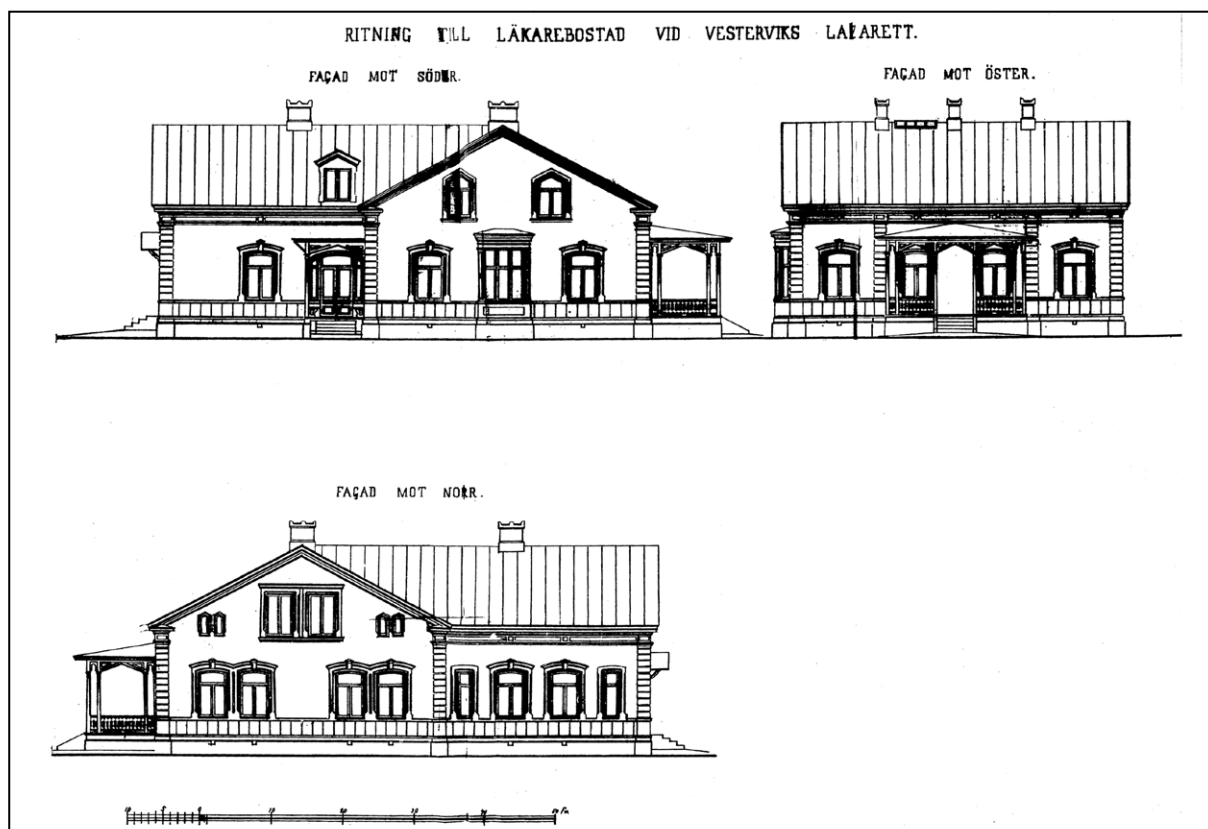
Den osignerade ritning enligt vilken överläkarbostaden byggdes 1890. Källa: Västerviks kommuns bygglovarkiv

Sjukhuset ska ha byggts ut 1889. Vid den här tiden ska också en överläkarbostad ha byggts. I Västerviks kommuns bygglovarkiv finns ritningar för överläkarbostaden signerade Axel Kumlien men villan byggdes enligt en osignerad ritning som skiljer sig en del från Kumliens förslag.

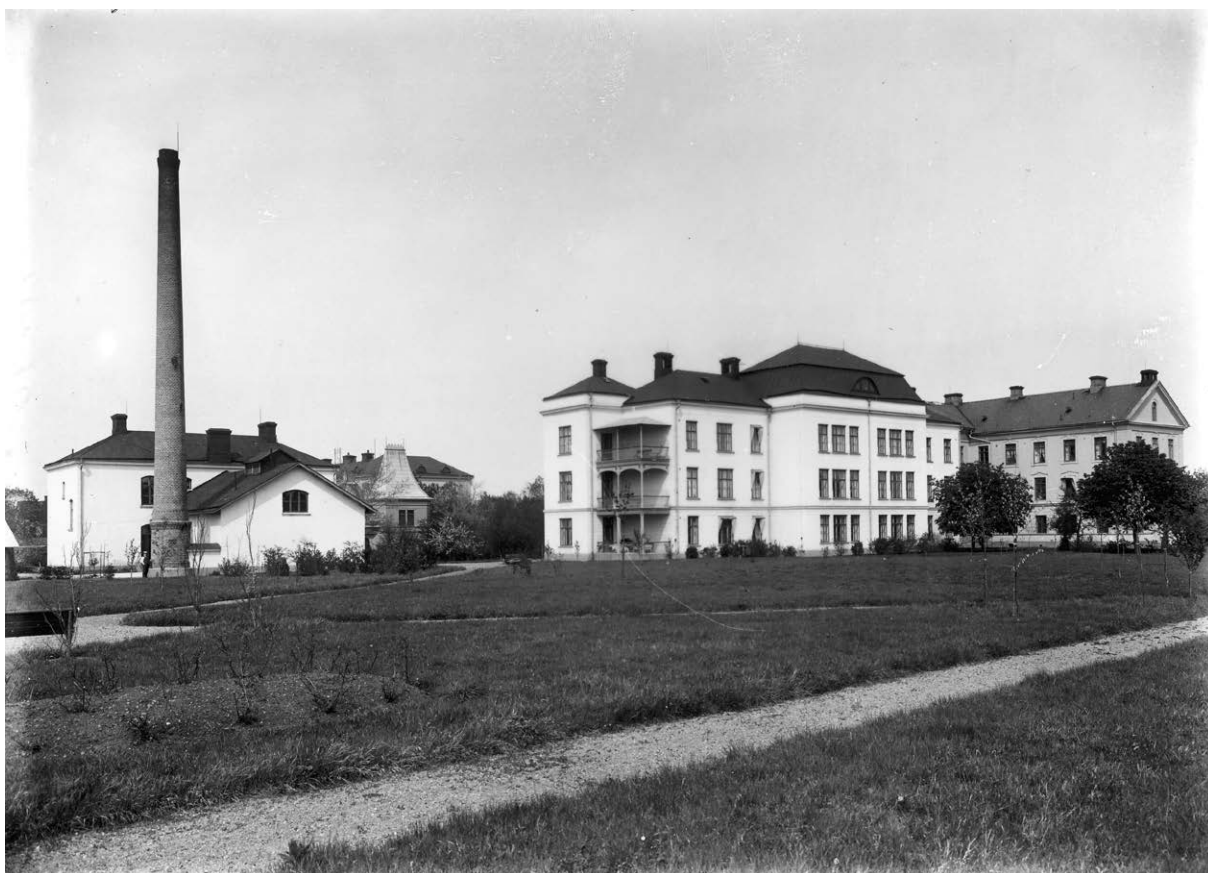
Odaterat foto som visar sjukhuset efter tillbyggnaden 1907. Huskroppen till höger i bild är den sjukhusbyggnad som stod klar 1869. Mitt i bilden den då nya tillbyggnaden som ritades av Kumlien. Vad byggnaderna till höger använts för är inte angivet på någon karta men den höga skorstenen indikerar att det kan ha varit en panncentral. Längst bort i bilden syns en gavel och taket av gamla läroverket. I förgrunden ser man också hur man påbörjat en parkanläggning med nyplanterade träd och buskar. Källa: Västerviks museums samlingar

Redan i början av 1900-talet hade sjukhuset återigen blivit för litet. En ny byggnadskropp byggdes i vinkel på sjukhusbyggnaden. Den stod klar 1907 och var ritad av hovintendent Axel Kumlien. I den nya delen fanns då bland annat sjukhussalar, expedition, laboratorium och operationsavdelning. I den gamla delen inrättades kur- och isoleringsavdelningar, ekonomilokaler och bostad för underläkaren. Totalt hade sjukhuset 124 sängplatser.

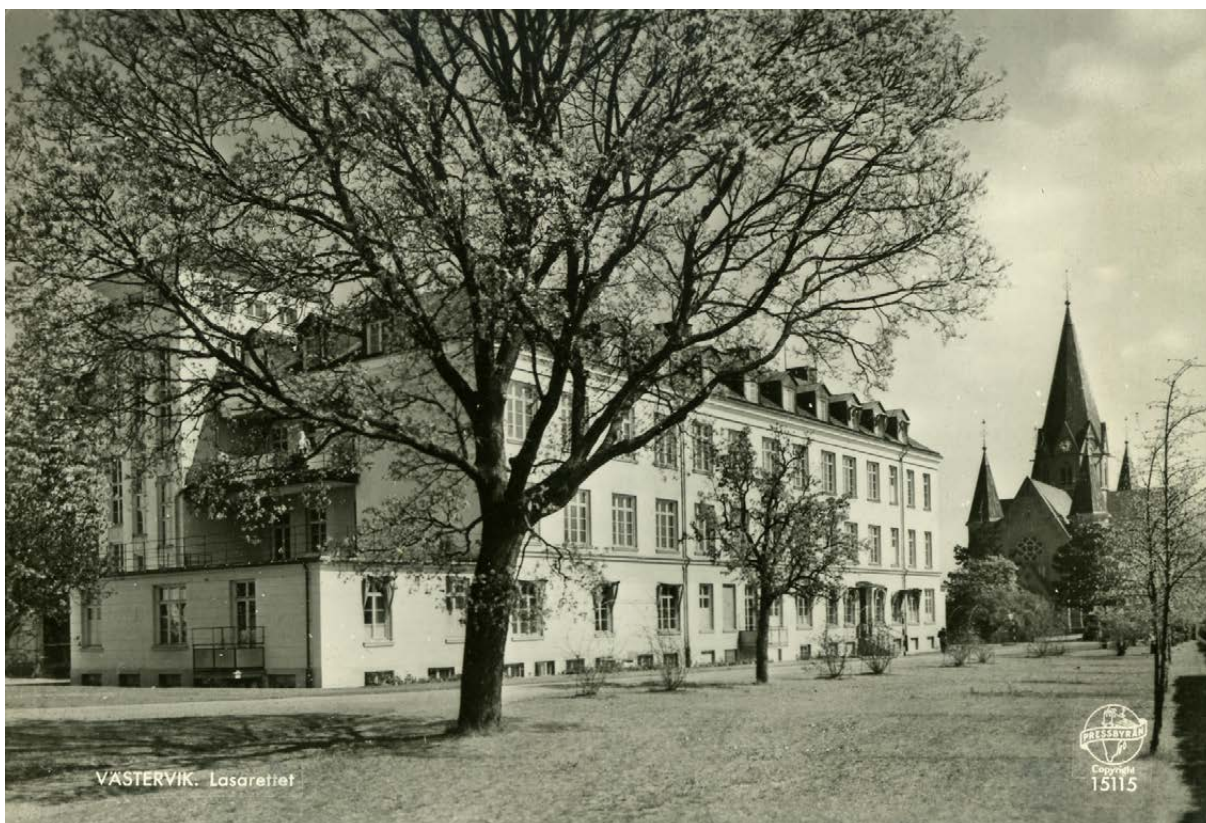
Hus 3 byggt 1939, idag ögonklinik. När huset stod klart inrymde det laboratorium, bad, polikliniker, röntgenavdelning, två vårdavdelningar, en del personalbostäder samt en utbyggnad av sjukhusets kök. Genom trädens grenar till vänster i bilden skymtar man trapphuset med sina höga fönster som idag förbinder byggnaden med hus 21. Källa: Västerviks museums samlingar.

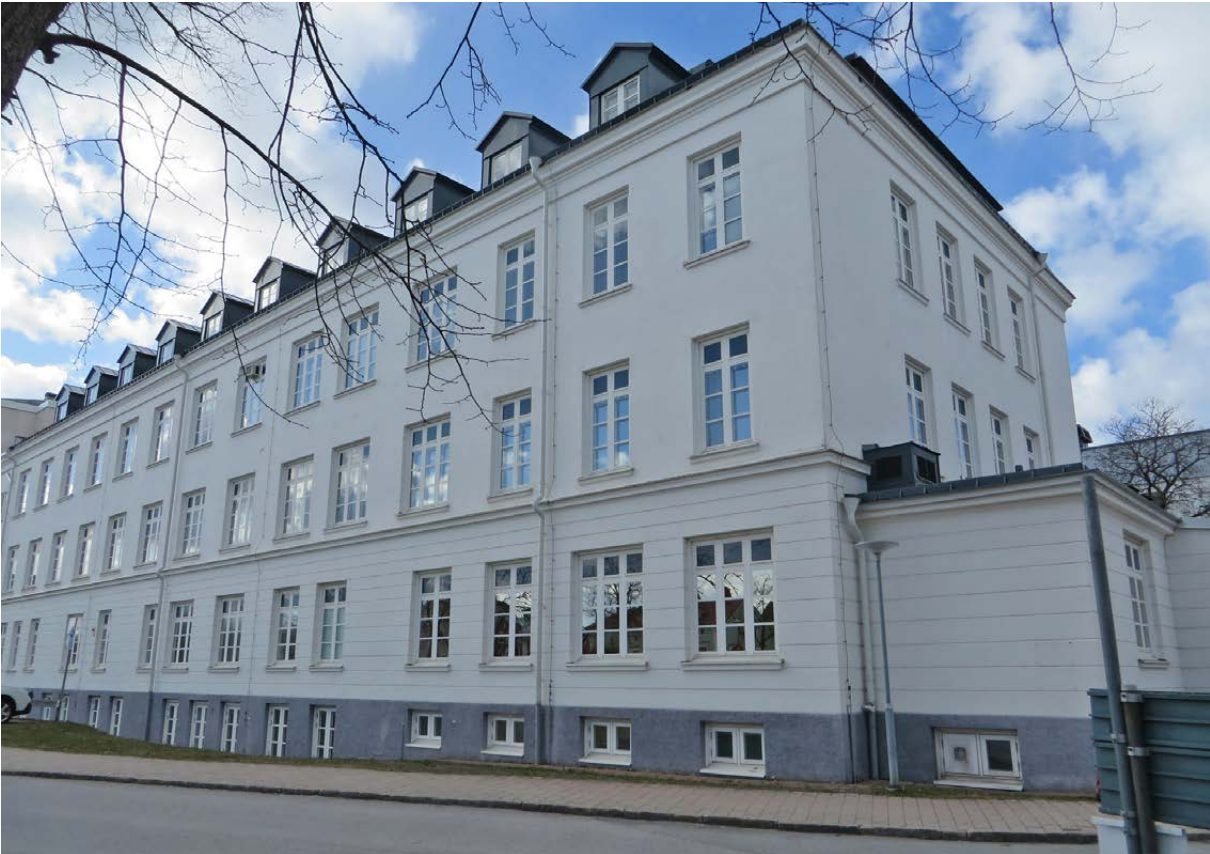
Hus 3 från sydost.

Byggnaden har kvar sin slätputsade fasad med rusticerad bottenvåning och kraftig, profilerad gesims. Färgsättningen är idag vit men har tidigare varit gul. Sockeln är spritputsad och målad i grått. Det valmade taket är belagt med falsad svart plåt. De många takkuporna och skorstenarna är

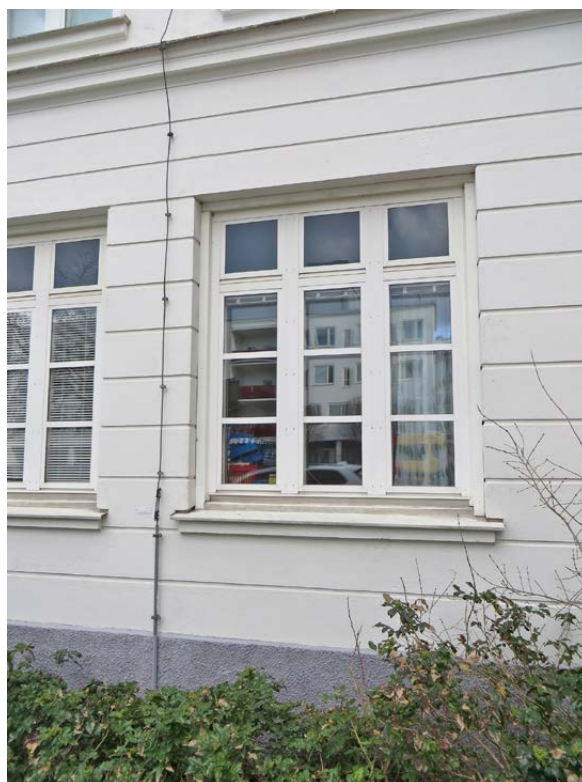
Exempel på fönster i hus 3.

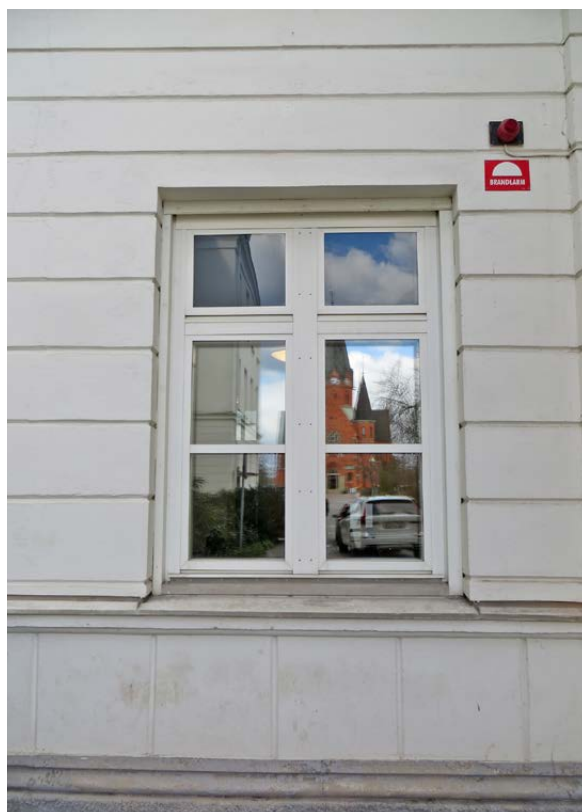
Exempel på fönster i hus 3.

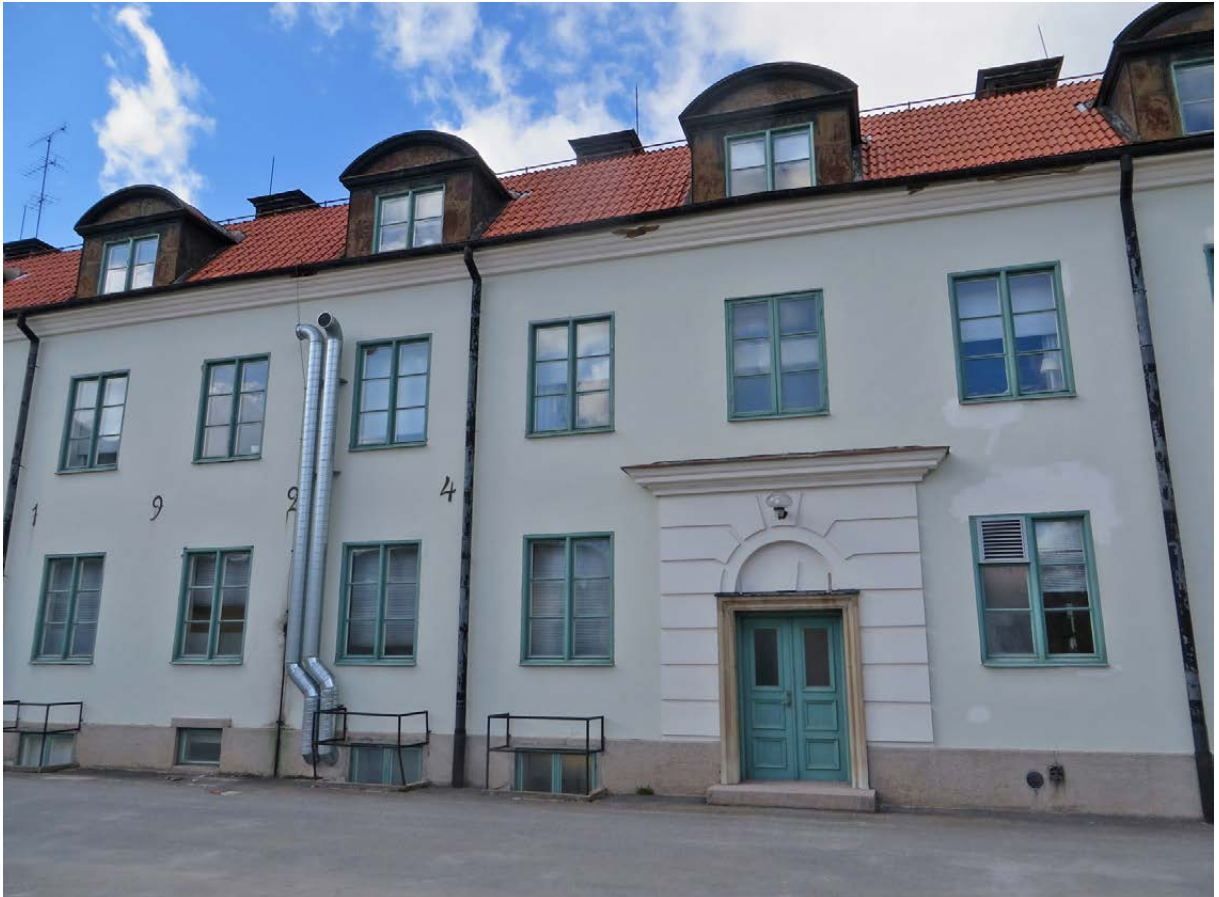
Rusticerad portal med karm av kalksten och spegeldörrar i trä. På fasaden finns ankarslut i form av årtalet 1924 i svart smide.

Byggnadens ljusa fasader är slätputsade med rusticerade hörn och portaler samt profilerad gesims. På fasaderna mot norr och söder finns ankarslut med årtalen 1924 respektive 1925 i siffror av svartmålat smide. Sockeln är spritputsad och målade i grått. Det brutna valmade taket är belagt med rött, tvåkupigt lertegel. Skorstenar/ventilationsluvar samt takkupor är klädda med plåt som varit målade men nu rostade. Fönstren och de flesta av dörrarna är original och målade i en grön kulör. De dubbla fönstren har två lufter som är indelade i tre eller två rutor med spröjs av trä. Dörrarna är av trä och målade med samma gröna kulör som fönstren. De flesta är dubbla spegeldörrar där den övre, större spegeln är av glas. Karmarna är av kalksten med en släthuggen profil.

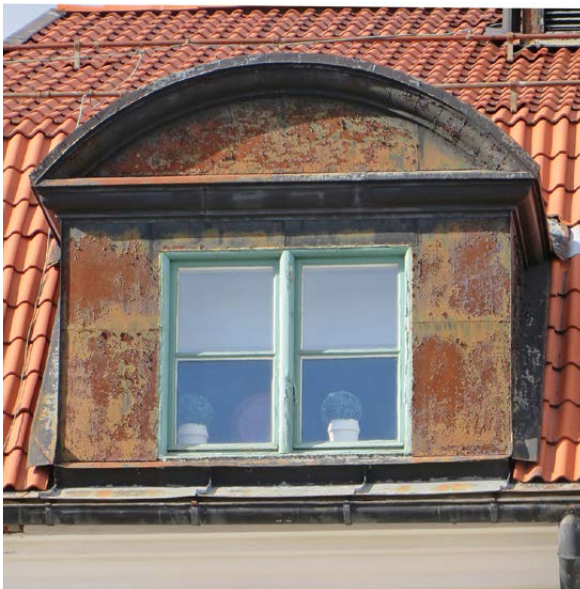
En av de plåtinklädda takkuporna.

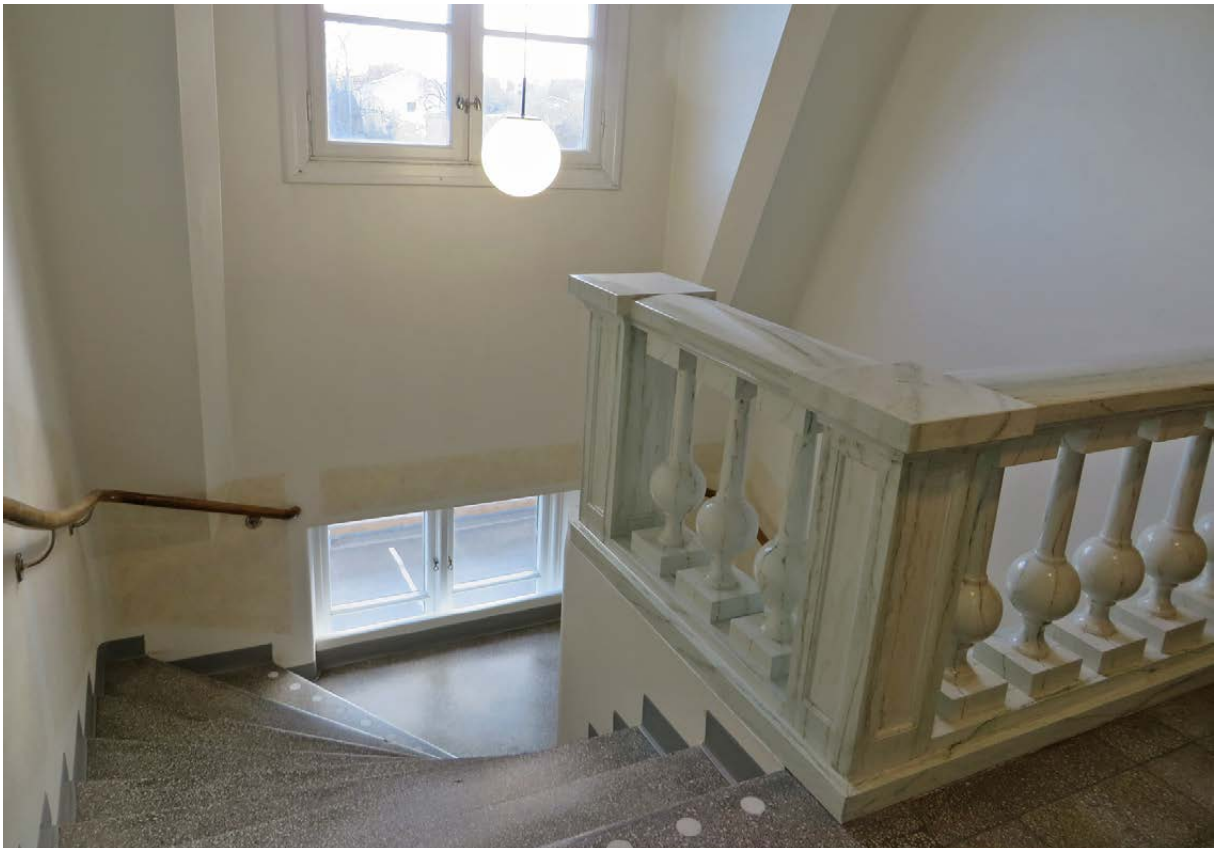
Det marmorerade räcket högst upp i trapphuset. Golvet belagt med terrazzo och svarvad handledare från 1950-talet. Armaturen är typisk för tiden.

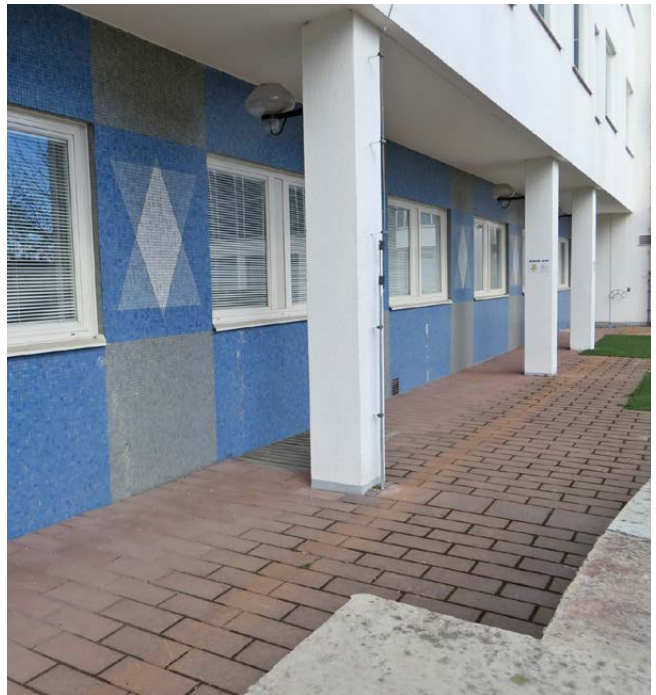
Arkaden mot söder med sin dekorativa mosaik och bevarade armaturer.

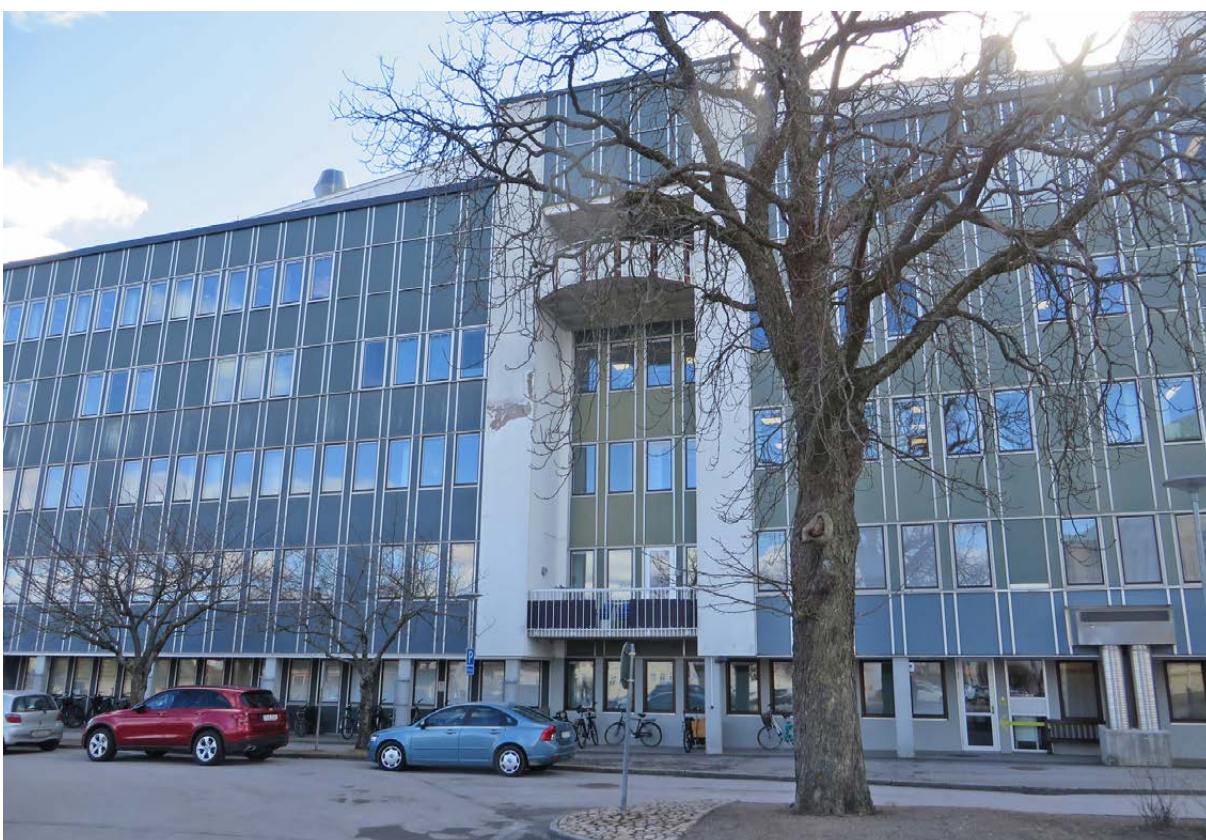
Den långa fasaden mot norr bryts upp av ett markerat parti med balkonger. I bottenvåningen finns en arkad med fyrkantiga pelare. Balkongerna och våningsplanen högst upp tillkom vid ombyggnaden 1995.

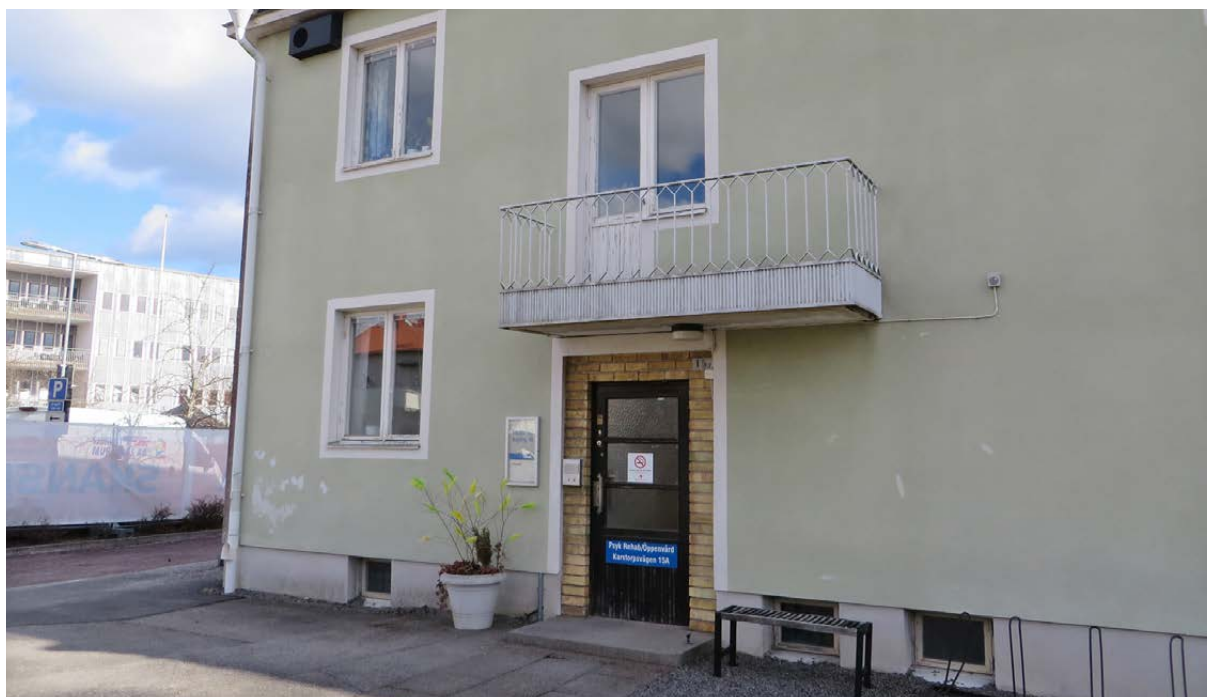
Dörrparti och balkong.

Byggnaden har spritputsade fasader målade i grönt med slätputsade fönster- och dörrömfattningar i vitt. Sockeln är målad i grått. Det flacka, valmade taket är belagt med svartmålad plåt. Fönstren förefaller vara original. De är sidohängda med två bågar, karmar och bågar av trä och allt målat i vitt. De två dörrarna mot norr är troligen original. De är av trä och målade mörkt bruna. Övre delen har frostade rutor. Kring dörrarna finns en markerad omfattning av gult tegel. Över båda dörrarna mot norr finns balkonger med smidesräcke på plåt. Allt målat i vitt.

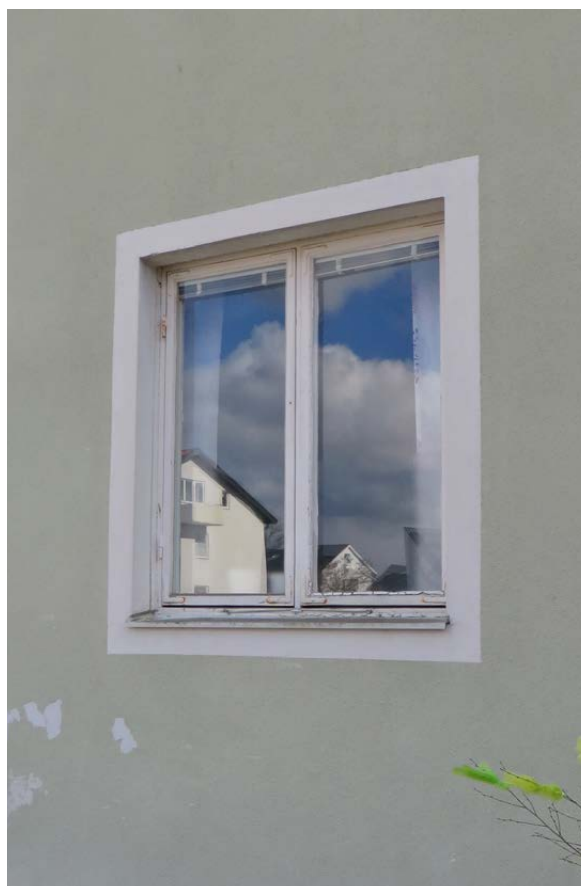
Fönstrens utformning.

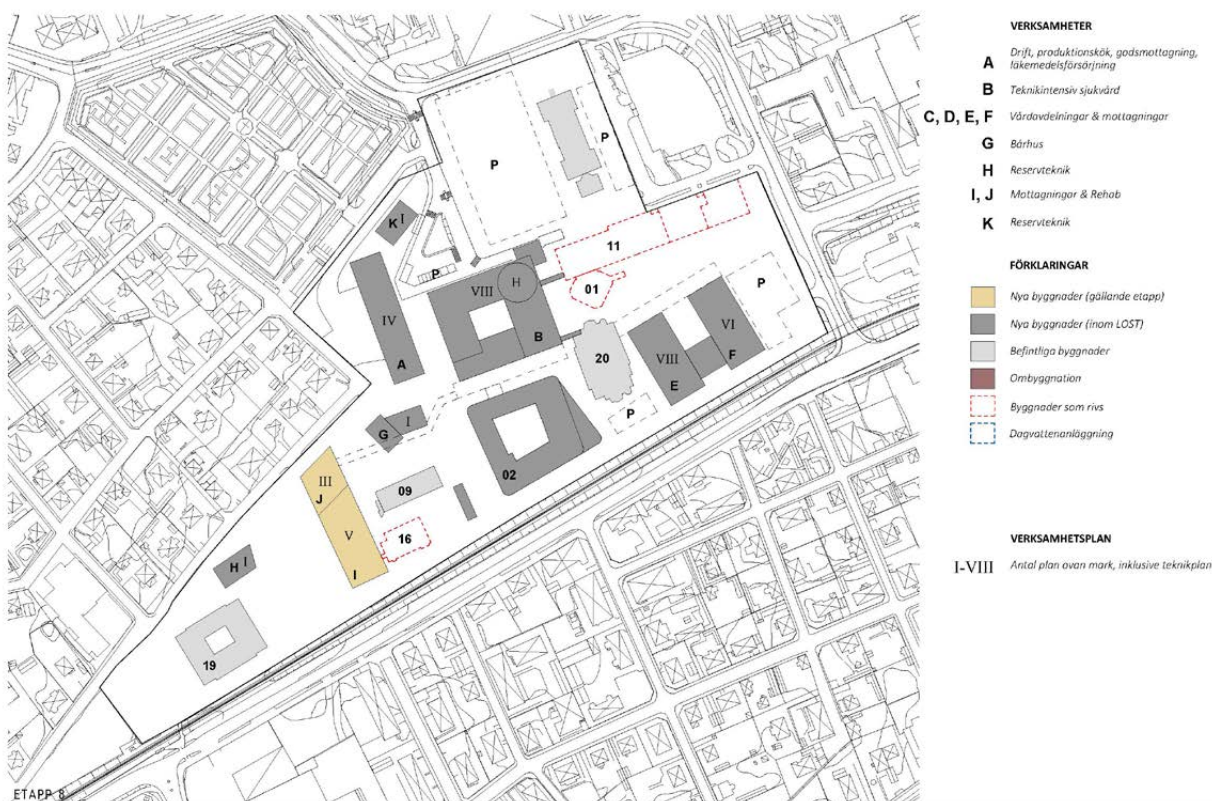
Etapp 8: Karta över planerade arbeten under etapp 8.
