MUR (MARKTEKNISK UNDERSÖKNINGSRAPPORT) GEOTEKNIK
NY DETALJPLAN
TÄNDSTICKAN 3 M.FL., VÄSTERVIKS KOMMUN
ARKITEKTERNA KROOK & TJÄDER AB

SLUTRAPPORT
2022-05-06

UPPDRAG 323019 - Ny detaljplan Tändstickan, Västerviks kommun

Titel på rapport: Markteknisk undersökningsrapport geoteknik, Ny detaljplan, Tändstickan 3 m.fl., Västerviks kommun, Arkitekterna Krook & Tjäder AB

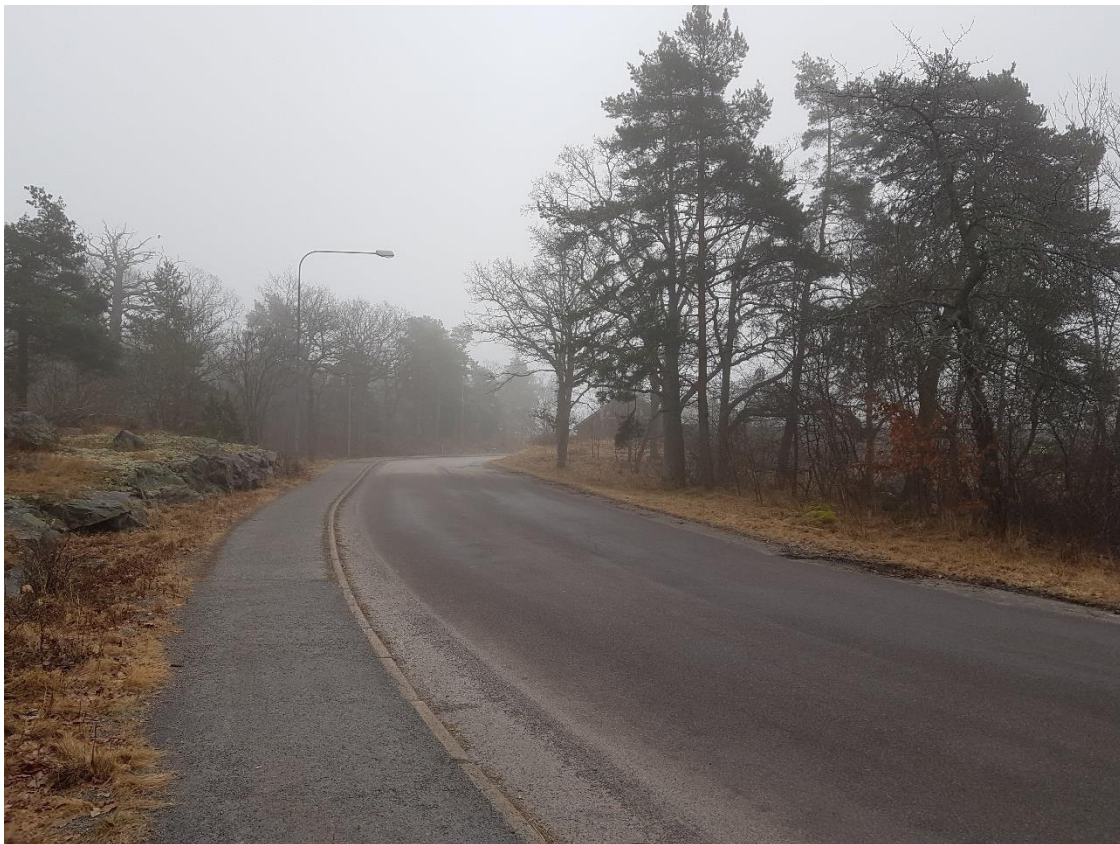
Figur 2. Bild tagen på Tändsticksvägen, ritning mot sydost. Foto: Tyréns AB.

Terrängen inom undersökt område har generellt en sluttande lutning mot sydväst. Inmätta nivåer vid utförda undersökningspunkter varierar mellan ca +1,8 m - +7,4 m. Se undersökt område i Figur 2-4 nedan.

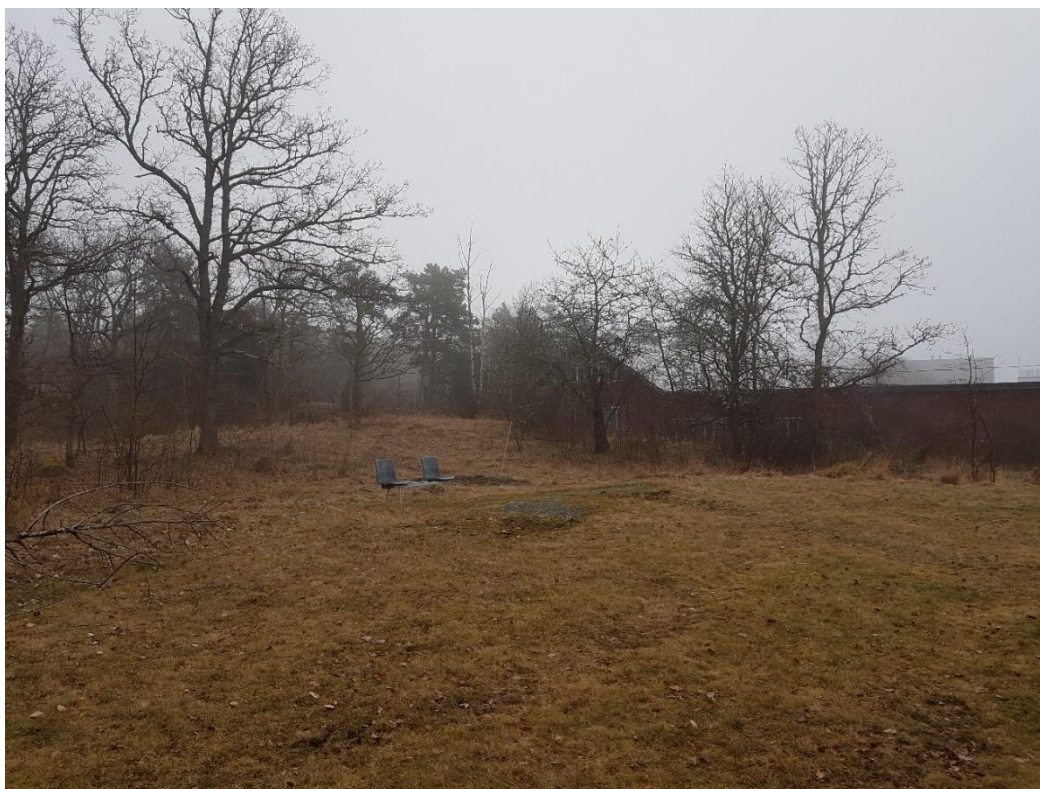
Figur 3. Bild tagen vid öppen gräsyta med ritning mot segelmakeriet i sydost. Foto: Tyréns AB.

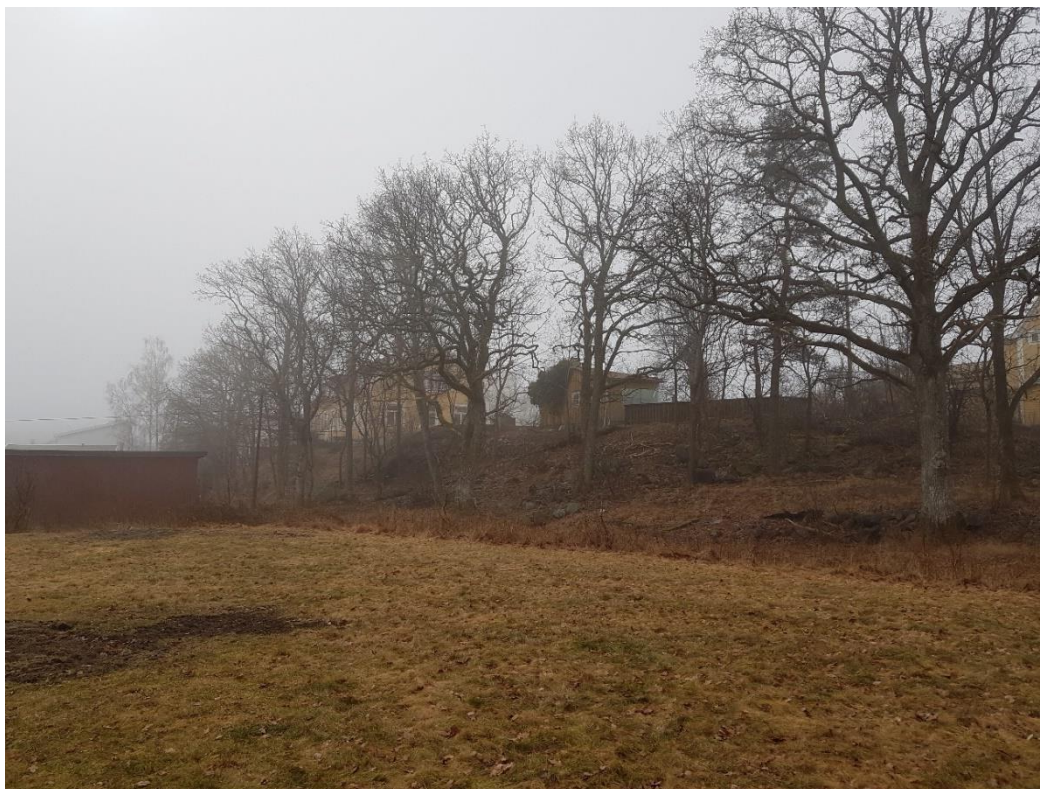
Figur 4. Bild tagen vid öppen gräsyta med ritning mot befintlig slänt i sydväst. Foto: Tyréns AB.

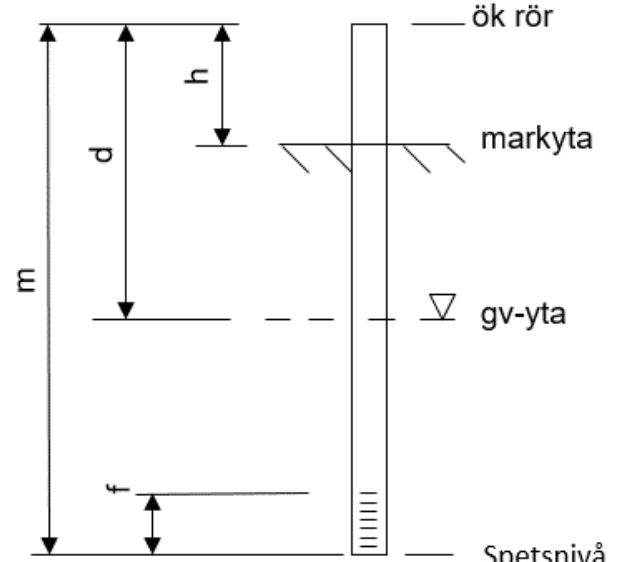
INSTALLATION AV GRUNDVATTENRÖR

<u>Fältingenjör</u> Peder Hagman		<u>Installationsdatum</u> 2022-05-04	<u>Undersökningspunkt</u> GV 22T09
<u>Förlängningsrör</u> Längd (m): 4,0 Diam. (mm): 1 tum Material: Stål	<u>Filter</u> Längd (m): 0,5 Diam. (mm): 1 tum Material: Stål	<u>Filtertyp</u> Stålrör med invändig geotextil	<u>Lock</u> Låsbart med insexnyckel

<u>Avvikelser från standard, kommentarer, markskador mm</u>	Markyta nivå = 1,82 ÖK rör nivå = 1,77 Total rörlängd (m) m = 4,50 Höjd över markyta (m) h = -0,05 Spetsnivå = -2,73 Filterlängd (m) f = 0,5
---	---

<i>Ange lodat djup efter påfyllning med vatten i rör.</i>	
0d 0h 1m	Sjunker snabbt
Datum:	2022-05-04
Signatur:	PH

- Installation av 1 st grundvattenrör (Rf), 1" stålrör med invändig geotextil.
- Avvägning av havsnivå

Installationsprotokoll finns bifogad i Bilaga 4 samt på tillhörande sektionssritning.
