## RAPPORT

### Miljöteknisk markundersökning på fastigheterna Tändstickan 3 och Västervik 4:29, Västerviks kommun

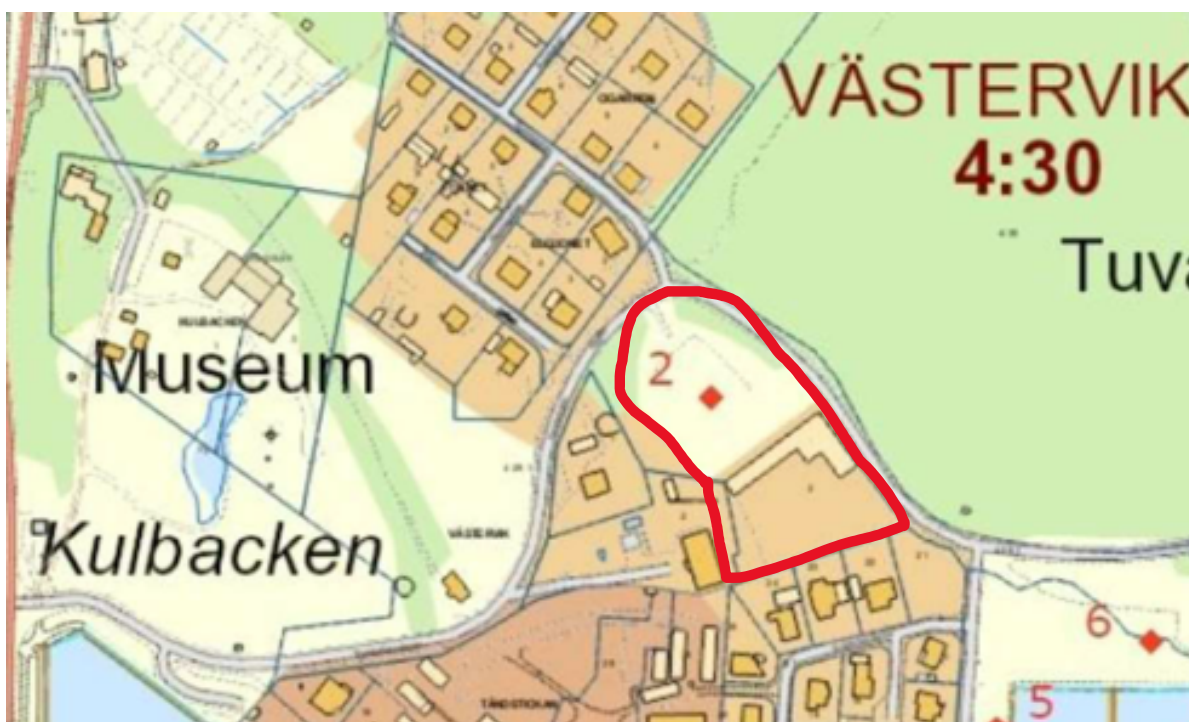
**Figur 1.** Förhöjda halter av bly på "fotbollsplanen" (röd fyrkant) enligt tidigare utredning 2017. Undersökningsområdet (fastigheterna) ligger inom röd markering.

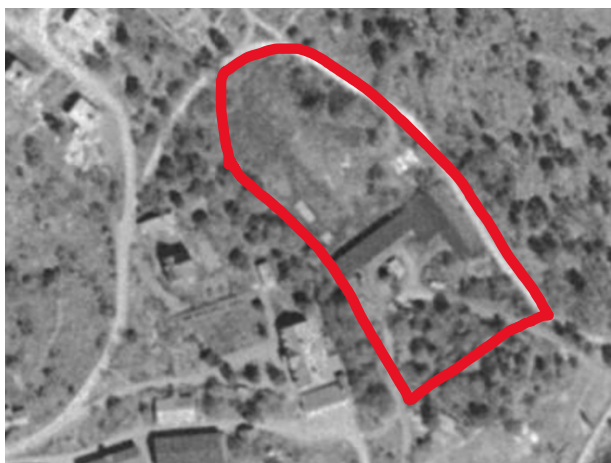
Det är inte känt att det skulle ha bedrivits någon verksamhet i den norra delen av området som är grönområde idag. Gräsplanen har använts som fotbollsplan. Historisk flygbild från 1955—1967 visar en öppen yta i norr och en byggnad i söder, se **figur 3**.

**Figur 3:** Historisk flygbild över området. Både byggnaden och den öppna gräsytan visas i bild. Undersökningsområdet inom den röda linjen.

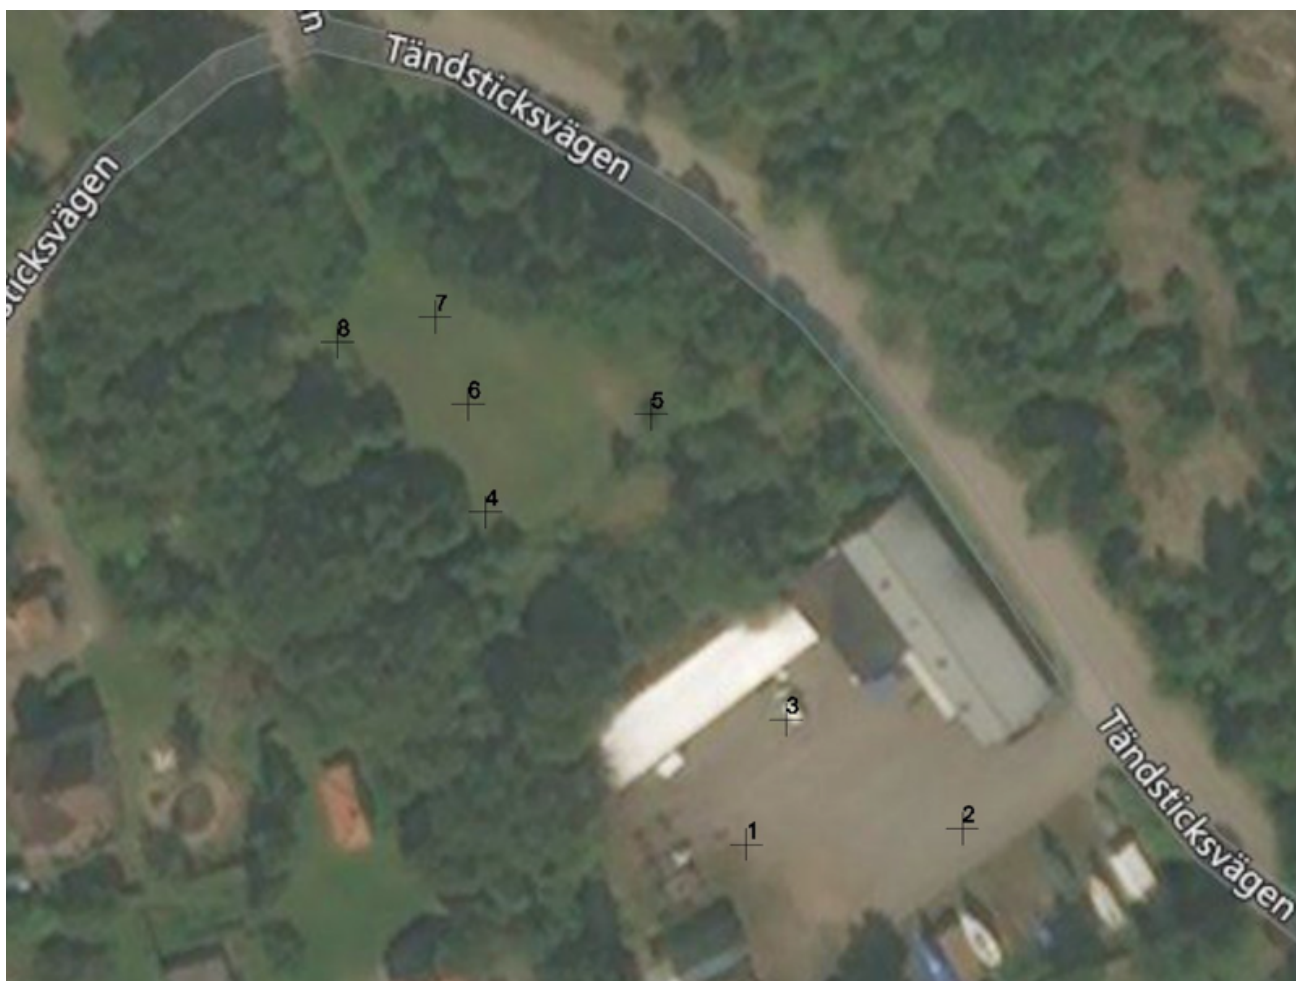
**Figur 6.** Provpunkternas placering.

Provtagningen genomfördes genom provgropsgrävning. Sammanlagt grävdes 8 provgropar utspridda över provtagningsområdet. Provpunkternas placering framgår av **figur 6**.

Av fältdokumentationen, se bilaga 1 framgår att markytan inom Tändsticka 4 till största delen av utgörs av asfalt som översta lagrer. Marken under asfalten består av sand med inslag av grus samt i två punkter hittades blålera (2 och 3). Naturliga marklager utgörs i huvudsak av lera eller moränhaltig jord. På sina ställen förekommer berg i schaktbotten. Schaktdjupet inom Tändstickan 3 uppgick till ca 1,6 m.

Västervik 4:29 utgörs till största delen av gräsplan men omgringliggande lövskog. Provgropana visade på mer naturliga grunda jordlager (0,5 m) utom i punkt 4 där det gick att utskilja utfyllnadsmaterial i form av tegel och asfalt. Schaktdjupet inom Västervik 4:29 var högst 1 m.

Halterna av PAH i provgrop 2 är så pass höga att det med stor sannolikhet kommer att behövas någon form av åtgärd. Då denna provtagning är en översiktlig markundersökning är inte utbredningen avgränsad, utan skulle behöva avgränsas i en kompletterande provtagning. När det gäller avgränsning av PAH-föroreningen vid punkt 2 görs förslagsvis en kompletterande provtagning runt punkten för att avgränsa föroreningens utbredning.

Eftersom det finns halter av tennorganiska ämnen i det översta skiktet i samlingsprovet för Tändstickan 3, bör dessa också undersökas ytterligare. De förhöjda halterna av TBT i samlingsprovet härrör sannolikt från punkt 1, där asfalten är undermålig samt att punkten ligger invid område där det förekommer båtförvaring. Förslagsvis görs en kompletterande ytlig provtagning intill punkt 1. Provtagning sker där det förekommit båtuppställning och där asfalt saknas eller är undermålig.
