## **SÄRSKILT VÄRDEFULLA BYGGNADER**

## **VÄRDEFULLA BYGGNADER**

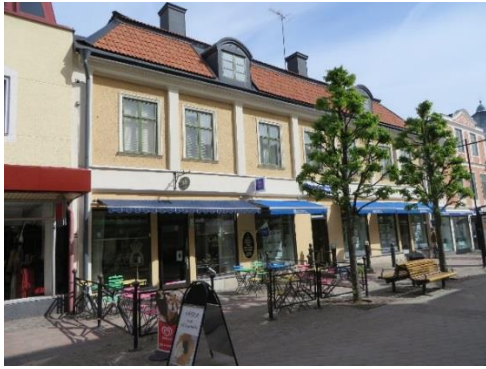
## **Adam 6, gatuhus vid Storgatan 12**

Affärs- och bostadshus på den s.k. Wimmerströmska fastigheten. Ovanvåningen inrymmer ett museum, den Wimmerströmska våningen, med historiska rumsinteriorer och föremålssamling. Gatuhuset mot Storgatan är troligen uppfört på 1790-talet. Byggnadens timrade stomme, ovanvåningens sexdelade planlösning och delar av den gustavianska inredningen har bevarats sedan uppförandet. Byggnadens ålder kan anas i det högresta brutna taket, men fasaderna reveterades vid mitten av 1800-talet och fasaden fick då sin nuvarande putsarkitektur av empirekaraktär. Bottenvåningens fasad mot gatan är helt ombyggd under 1900-talet.

- Det högresta brutna, valmade taket som signalerar 1700-tal. Taktäckningens ålderdomliga utförande med kombinationen plåt-tegel, som var bruklig innan nockpannor började tillverkas vid 1800-talets slut.
- Den återhållna, men fint detaljerade putsarkitekturen i byggnadens fasader: profilerade taklister och fönsteromfattningar, samt pilastrar med profilerade kapitäl mot gatan.
- Det halvcylindriska trapphuset in mot gården och dess entré med fritrappa, samt pardörr och överstycke i gustaviansk stil. Trapphuset och fritrappan är viktiga för rumsupplevelsen och innergårdskaraktären.
- Byggnadens fönstersättning (undantaget bottenvåningens gatufasad) med en dominerande fönstertyp som upprepas på traditionellt vis. Äldre hantverksmässigt tillverkade fönster av korspostmodell.

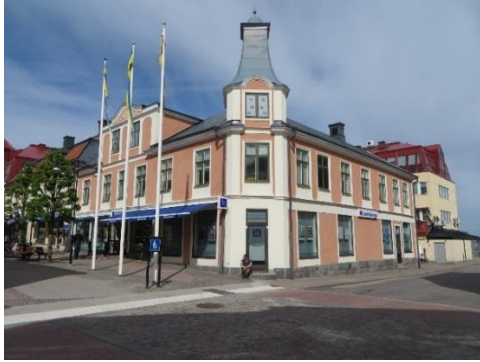
## **Adam 6, gatuhus mot Storgatan 10-Brunnsgatan**

Affärs- och bostadshus på den s.k. Wimmerströmska fastigheten. Gatuhuset mot Brunnsgatan är uppfört i två etapper. Byggnaden mot Brunnsgatan är uppförd 1896 efter ritningar av Hans Anderberg. År 1905 byggdes huset till mot Storgatan och tornet tillkom, arkitekt Fredrik Anderberg. Bottenvåningen är förvanskad genom kraftig uppglasning.

- Det smäckra och kraftigt uppstickande hörntornet. Tornets konstfullt utformade takhuv med plåtarbeten av hög konstnärlig och hantverksmässig kvalitet.
- Plåttakets utförande med skivtäckning, ett historiskt utförande som var vanligt från 1800-talets mitt till 1900-talets mitt, men som mer sällan bevarats till idag.
- Fasadens putsarkitektur med profileringar, omfattningar och väggfält. De särskilt uttrycksfulla putsdetaljerna i frontespisen, samt i den avvikande och fantasieggande omfattningen kring fönstret längst åt väster.
- Trapphuset och fritrappan på gården är viktiga för rumsupplevelsen och karaktären på innergården.
- Byggnadens fönstersättning (undantaget bottenvåningens gatufasad) med en dominerande fönstertyp som upprepas på traditionellt vis. Äldre hantverksmässigt tillverkade fönster av korspostmodell.

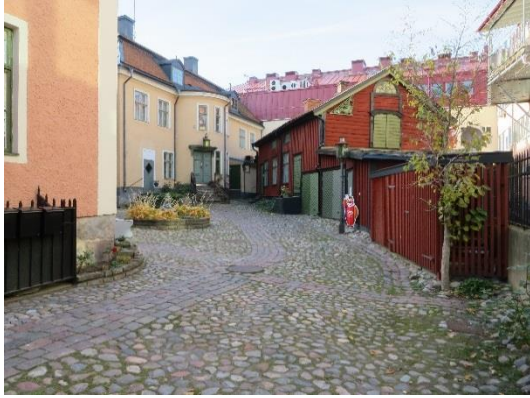
## **Adam 6, gårdsbebyggelse**

Magasinsbyggnad på den s.k. Wimmerströmska fastigheten. Byggnaden inrymmer bl.a. utställningslokaler. Magasinet är troligen uppförd på 1790-talet, samtidigt med boningshuset mot Storgatan. Byggnaden var tidigare längre, men en del revs på 1950-talet.

- Rödfärgade, till stor del opanelade, träfasader understryker byggnadens enkelhet och innergårdskaraktären.
- Fönster, dörrar och luckor av olika typer och med delvis oregelbunden sättning som visar byggnadens höga ålder (lång historia med förändrade behov och funktioner), ger ledning om hur byggnaden använts och bidrar till innergårdskaraktären.
- Äldre hantverksmässigt tillverkade fönster. Småfönster med särskilt ålderdomliga beslag och glas har ett särskilt värde.
- Kraftig, profilerad taklist av historisk modell (äldre än ca 1875) med hantverksmässigt hög kvalitet.

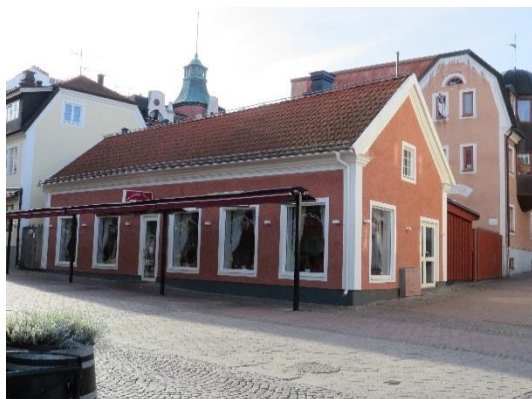
### **Borgaren 1, Torggatan 3**

Affärshus. Envånings reveterat trähus. F.d. brygghus ombyggt till butik 1913. Om- och tillbyggt 1928, arkitekt Johan Lund.

- Byggnadens ostörda tak, utan kupor och takfönster, belagt med lertegel.
- Bevarad äldre loftlucka mot gården som visar byggnadens magasinsfunktion.
- Byggnadens fasader med för orten typisk, grovriven revetering, slätputsade omfattningar och profilerad taklist.
- Enkel och traditionell fönstersättning med en dominerande fönstertyp som upprepas.

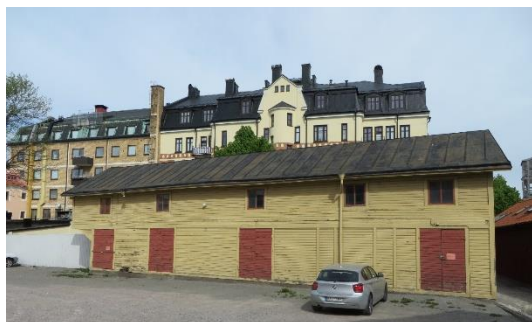
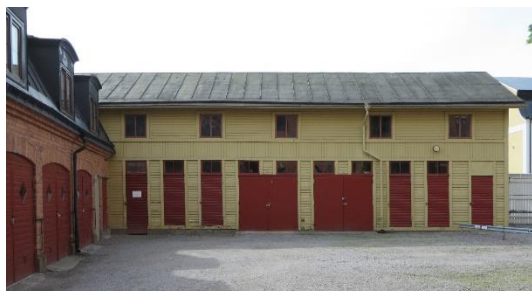
## **Brukspatronen 1, gårdsbebyggelse Storgatan 6**

Uthus på gården. Uthuslänga med dörrar på båda långsidorna. Uppförd 1910 efter ritningar av Carl Mellin. Byggnaden är i stort sett oförändrad sedan byggnadstiden. På fastigheten låg tidigare ett tvåvånings reveterat bostadshus mot Storgatan från mitten av 1800-talet med tillbyggnad mot gården från 1919 inrymmande biograf. Idag rivet. Tomten används som parkeringsplats.

- Den rikliga förekomsten av portar/dörrar som ger byggnaden dess karaktär av uthus
- Byggnadens ostörda tak, utan kupor och takfönster, belagt med skivtäckt plåt, ett historiskt utförande som var vanligt från 1800-talets mitt till 1900-talets mitt, men som mer sällan bevarats till idag.
- Byggnadens tidstypiska fasadutförande, ”snickeriarkitektur” med fältindelad, fasspontad panel.
- Enkel och traditionell fönster- och dörrsättning med få fönster- och dörrtyper.

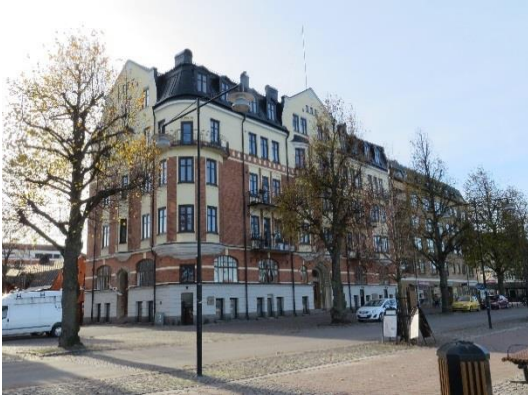
### **Brukspatronen 7, gatuhus vid Strandvägen 3**

Flerbostadshus, "Häggbladskas huset". Tidstypisk hörnfastighet i fem våningar i jugendstil uppförd år 1911 för konsul E Häggblad efter ritningar av Albert Jonsson. Huset utgör ett av få exempel i Västervik på denna typ av storstadsmässiga hyreshus med hiss från nybyggnationen. Originalfönster finns bevarade endast i bottenvåningen.

- Byggnadens hela exteriör där såväl övergripande form och fasadernas disposition som de talrika detaljerna utgör ett skolexempel på jugendstilen.

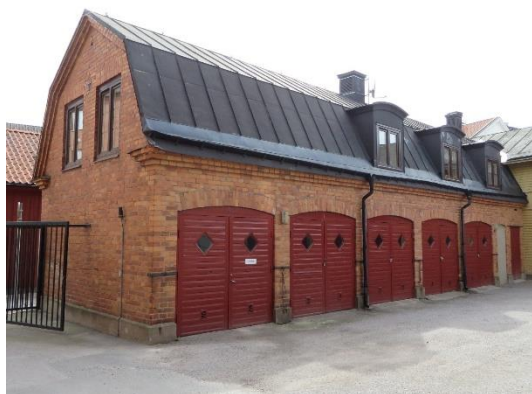
## **Brukspatronen 7, gårdsbebyggelse**

Gårdshus. Envånings byggnad utmed Smugglaregränd med fasader i rött murtegel, tillverkat på Almviks tegelbruk. Uppförd 1929 efter ritningar av David Hodén. Byggnaden inrymmer garage i bottenvåningen och bostäder i vindsvåningen och utgör en viktig byggnad för miljön i gränden. Takkupor möjligen sekundära, men väl anpassade i utförande och skala.

- Den rikliga förekomsten av portar/dörrar som ger byggnaden dess karaktär av uthus/garage.
- Den oputsade tegelfasaden som bidrar till den enkla, okonstlade karaktären på gården och i gränden, samt exponerar hantverksmässigt mureri med takfris och valvslagningar. Dessutom i ett lokalt tillverkat tegel.
- Plåttaket med traditionellt utförande med fotrännor, vattkupor etc.

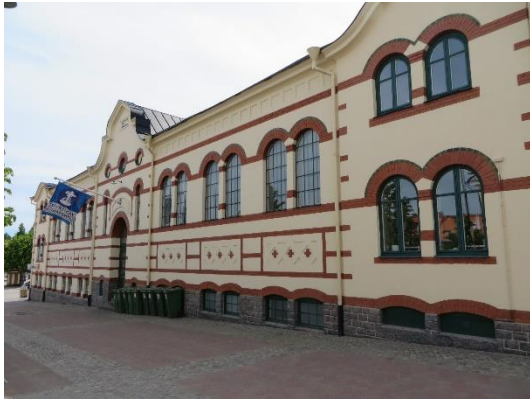
### **Fläsklösa 4, Strandvägen 3**

F.d. saluhall. Uppförd i sten 1911. Ritad av den lokale arkitekten Fredrik Anderberg. Jugendstil med putsad fasad och ornamentik i tegel. Invändigt helt ombyggd 1956 till butiker, arkitekt Klas Grebius. Taket sänktes i samband med ombyggnaden. Märkesbyggnad, ursprungligen publik, med påfallande utformning. Exteriört välbevarad karaktär.

- Byggnadens hela gatuexteriör där såväl övergripande form och fasadernas disposition som de talrika detaljerna är viktiga för det historiska helhetsintrycket.
- Lanterninen som visar byggnadens ursprungliga funktion som saluhall.

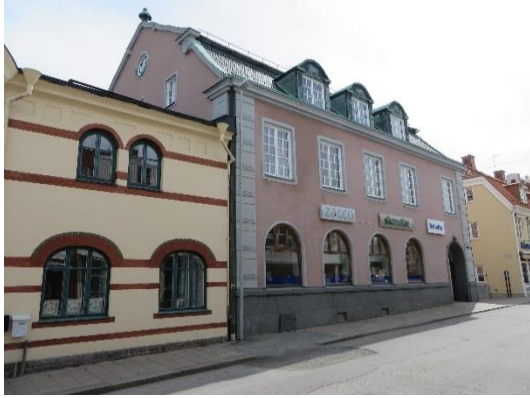
### **Fläsklösa 6, gatuhus vid Hamngatan 33**

Bankhus. Tvåvånings putsat stenhus med brutet tak. Byggt som bank 1925, arkitekt Axel J Sjögren. Takkupor i koppar och skiffertak. Tidstypisk arkitektur i 1920-talsklassicism. Exteriört välbevarad 1920-talskaraktär. Delar av den äldre ursprungliga bankinredningen är ännu bevarad.

- Byggnadens hela exteriör där såväl övergripande form och fasadernas disposition som de fina detaljerna tillsammans bildar en omsorgsfullt komponerad helhet i 1920-talsklassicistisk stil.
- Påkostade originalmaterial som ek, koppar och skiffer.

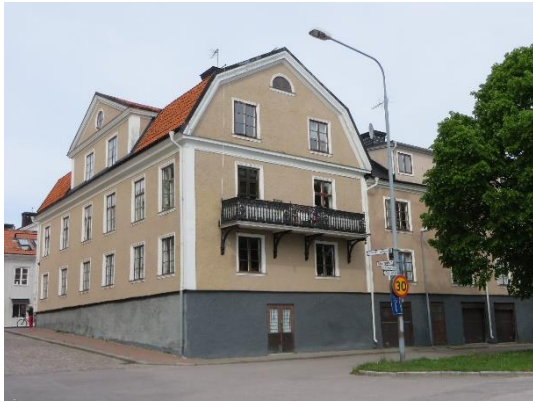
## **Riddarhuset 1, gatuhus mot Norra Varvsgatan 6-Storgatan-Strömsgatan 5A och 5B**

Kringbyggd gård med tvåvånings reveterade trähus. Troligen 1700-tal. Stor, typisk handelsgård med parادلäge vid Skeppsbron. I hörnet Strömsgatan/Storgatan låg tidigare Stadskällaren och på fastigheten fanns under sent 1700-tal även Stora Sjötullkammaren. Om- och tillbyggt sent 1800-tal och 1928 då längan mot Norra Varvsgatan byggdes. Ombyggt 1965. Byggnaderna vänder sig mot Skeppsbrofjärden och utgör en värdefull sjöfront. Bevarade äldre dörrar och fönster, gjutjärnsbalkonger.

- De högresta gavlarna på full sockelvåning ut mot Skeppsbron.
- Den återhållna, men fint detaljerade putsarkitekturen i byggnadens fasader: profilerade taklister och fönsteromfattningar i slät puts som kontrasterar mot väggens grövre puts.
- Taktäckningens traditionella material och ålderdomliga utförande med kombinationen plåt-tegel, som var bruklig innan nockpannor började tillverkas vid 1800-talets slut.
- Paradbalkongen i smide ut mot Skeppsbron, tillverkad under sent 1800-tal. (Skulle kunna vara gjord av prefabricerade delar från något av järnbruken - Ankarsrum?)
- Byggnadens fönstersättning med en dominerande fönstertyp som upprepas på traditionellt vis. Äldre hantverksmässigt tillverkade fönster.

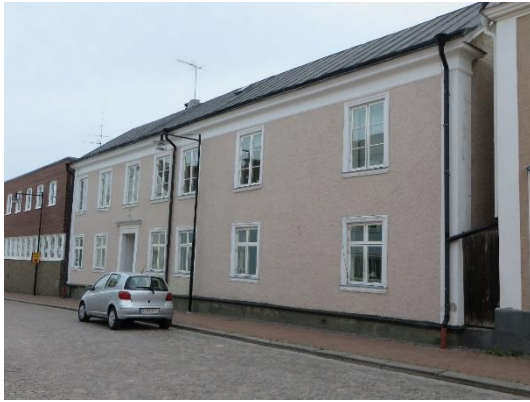
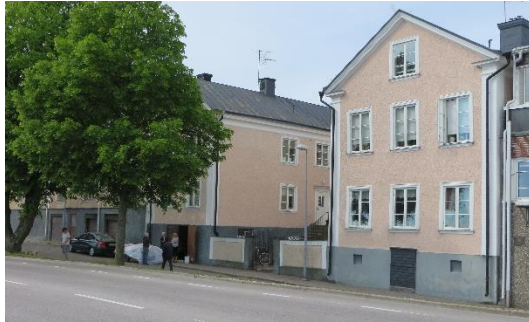
### **Riddarhuset 2, gatuhus mot Strömögatan 3**

Stor, karaktäristisk handelsgård med gavelvända byggnadskroppar mot Skeppsbron. Tvåvånings reveterade trähus på kringbyggd gård. Norra delen från 1700-talets andra hälft. Fastigheten delvis ombyggd 1911 och 1937. Utbytta fönster.

- De högresta gavlarna på sockelvåning ut mot Skeppsbron.
- Den återhållna, men fint detaljerade putsarkitekturen i byggnadens fasader: profilerade taklister och fönsteromfattningar i slät puts som kontrasterar mot väggens grövre puts.
- Byggnadens fönstersättning med en dominerande fönstertyp som upprepas på traditionellt vis.

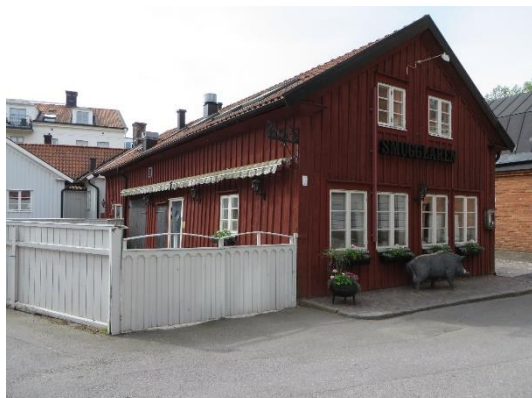
## **Smugglaren 1, gatuhus mot Smugglaregränd**

Gårdshus, restaurang. Byggnadsminnesförklarad i enlighet med Kulturmiljölagen, kapitel 3. Fastigheten omfattar två äldre sjötomter och flera byggnader av olika karaktär. Gårdsbebyggelsen följer den gamla tomtindelningen, som tidigare sträckte sig ned till strandkanten och som varit karaktäristisk för sjötomterna i Västervik. Gårdshuset renoverades 1989 och är försedda med delvis ny panel, takbeläggning, dörrar och fönster. Äldre byggnad i grändskala, dock mycket förändrad avseende fönster- och dörrsättning. Låga äkhetsvärden.

- Rödfärgade träfasader understryker byggnadens enkelhet.
- Den oregelbundna fasadpanelen med spår av äldre dörrar och luckor visar byggnadens höga ålder (lång historia med förändrade behov och funktioner), ger ledning om hur byggnaden använts och bidrar till grändens karaktär.
- Port och dörr av plank med bandgångjärn mot gårdssidan viktiga för uthuskaraktären.
- Kraftig taklist av historisk modell (äldre än ca 1875).

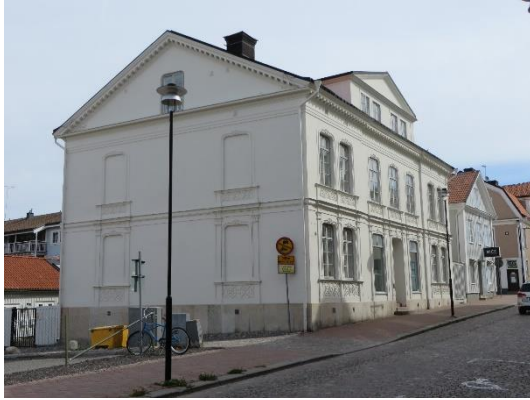
## **Smugglaren 1, gatuhus mot Storgatan 4**

Bostadshus. Byggnadsminnesförklarad i enlighet med Kulturmiljölagen, kapitel 3. Fastigheten omfattar två äldre sjötomter och flera byggnader av olika karaktär. Mot Storgatan ett putsat tvåvåningshus, uppfört 1859–1860 med rikt ornerade fasader i s.k. Oscar I-gotik. Frontespis och takkupor tillkom vid renovering 1940.

- Byggnadens enkla form med flackt plåttak och symmetriska fasader med låg putsrelief som ger den empirekaraktär.
- Den mycket detaljerade putsornamentiken i byggnadens gatufasader som lånat drag från olika stilar, bl.a. nygotiken.
- Byggnadens fönstersättning med en dominerande fönstertyp på respektive fasad som upprepas på traditionellt vis. Äldre hantverksmässigt tillverkade fönster av korspostmodell, mot gatan fint avrundade i hörnen.

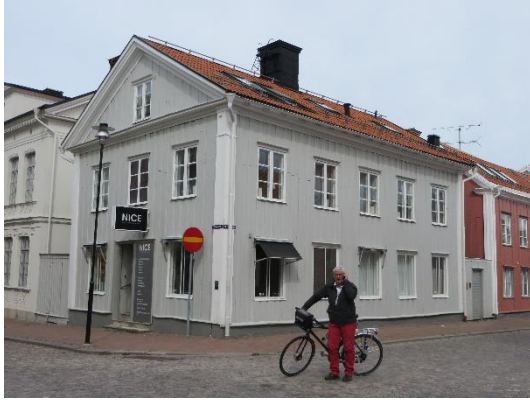
## **Smugglaren 1, gathus mot Storgatan-Strömmsgatan 8**

- Byggnadens enkla form med ett av takkupor ostört sadeltak, endast krönt av en skorsten.
- Byggnadens fasadpanel, sannolikt i original från uppförandet.
- Den fint proportionerade gavelfasaden, byggnadens huvudfasad, där den profilerade takgesimsen och hörnpilastrar (knutbrädor), bildar ett tempelliknande motiv.
- Byggnadens fönstersättning med en dominerande fönstertyp som upprepas på traditionellt vis.

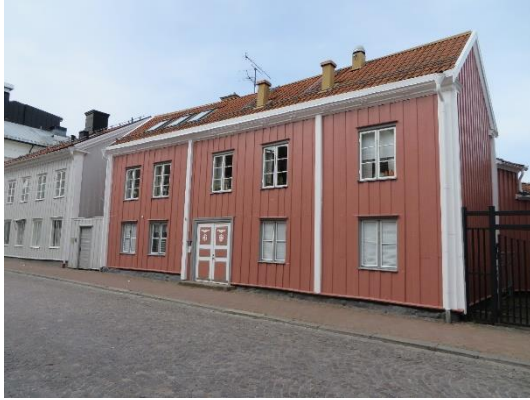
## **Smugglaren 2, gatuhus mot Strömsgatan 6**

- Byggnadens enkla form med ett av takkupor ostört sadeltak.
- Byggnadens ålderdomliga fasadpanel, samt profilerad taklist.
- Byggnadens fönstersättning med ett par fönstertyper som upprepas på traditionellt vis.

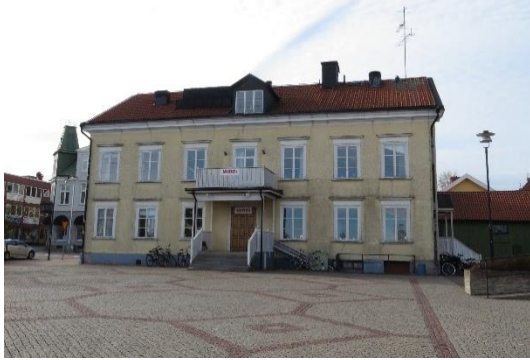
## Ålen 6, Grönsakstorget 1

F.d. stadsbibliotek. Tvåvånings reveterat trähus vid Grönsakstorget, handelsgård från 1700-talet. Ombyggt på 1830-talet. 1908 försågs byggnaden med en frontespis ritad av arkitekt Per Anderberg. Ombyggdes 1928 till stadsbibliotek, av de lokala arkitekterna Fredrik Anderberg och Gideon Ericsson. Iögonfallande fond vid Grönsakstorget och Gamlebyviken. Viktig äldre byggnad i miljön.

- Byggnadens avskalade form och strama putsarkitektur med drag av Tjustempiren.
- Byggnadens resning som förstärks av fönsteröverstyckena. Den generösa fönstersättningen med en dominerande fönstertyp som upprepas på traditionellt vis.
- Taktäckningens traditionella material och ålderdomliga utförande med kombinationen plåt-tegel, som var bruklig innan nockpannor började tillverkas vid 1800-talets slut.

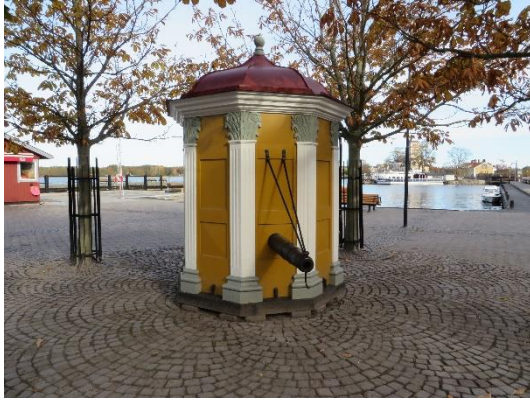
## Ålen 6, Grönsakstorget 1

Brunnshus med vackert snidade kompositakapitel, troligen byggt på 1700-talet. Nyckelskylt från 1700-tal. Byggnaden var tidigare placerad på Stora torget framför nuvarande Enskilda banken. Flyttades till platsen vid Fiskaretorget på tidigt 1980-tal.

Brunnshusets höga kulturhistoriska värde vilar dels på dess ursprungliga funktion, dels på dess utformning. Byggnaden representerar en vital anläggningstyp för stadens invånare och besökare, en anläggningstyp som sedan cirka 100 år spelat ut sin roll. Byggnaden är därmed viktig för att visa hur ett grundläggande behov tillgodosattes i äldre tid. Städernas allmänna brunnar fick inte sällan konstfullt utformade överbyggnader. Detta brunnshus är vackert proportionerat och rikt dekorerat. Då brunnshusets lokalisering är sekundär och inte markerar ett äldre brunnsläge, är den nuvarande placeringen ovidkommande för byggnadens kulturhistoriska värde. Den bidrar dock till den historiska upplevelsen av platsen.

- Byggnadens omfång och form som följt brunnsformen ger en anvisning om funktionen, samtidigt som den visar att brunnshuset alltid stått som en fristående solitär.
- Byggnadens traditionella material.
- Byggnadsdelar i äldre utförande som håller en hög material- och hantverksmässig kvalitet.

- Funktionellt betingade delar som visar byggnadens funktion.
- Byggnadens hela exteriör där såväl övergripande form som de talrika detaljerna (bl.a. bildhuggerier) bildar en konstnärligt utformad "gatumöbel".

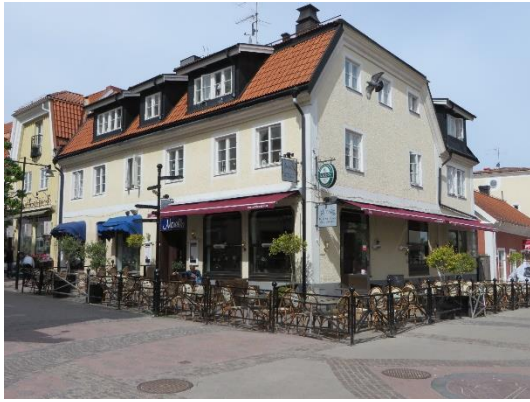
## **Borgaren 1, gatuhus mot Storgatan16**

- Det högresta brutna, valmade taket som signalerar 1700-tal. Taktäckningens ålderdomliga utförande med kombinationen plåt-tegel, som var bruklig innannockpannor började tillverkas vid 1800-talets slut. Upplevelsen av taket störs dock av de stora takkuporna.
- Återhållen putsfasad i traditionellt utförande, dock på yttre tilläggsisolering som ger fördjupade fönsteröppningar.
- Byggnadens fönstersättning med ett fåtal fönstertyper. Skyltfönstren som genom sin begränsade storlek tillåter byggnaden/fasaden att vila på sockeln. Viktigt för upplevelsen av en gedigen historisk byggnad.
- 1990 års inventering: Viktigt bevara dörromfattning och dörren mot Storgatan. Troligen tidigt 1800-tal.

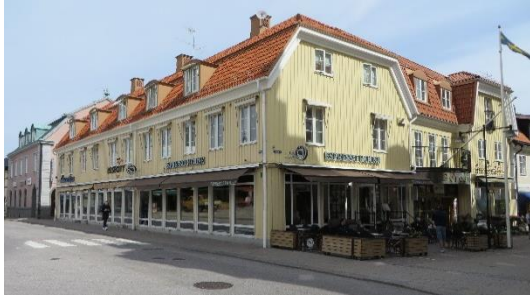
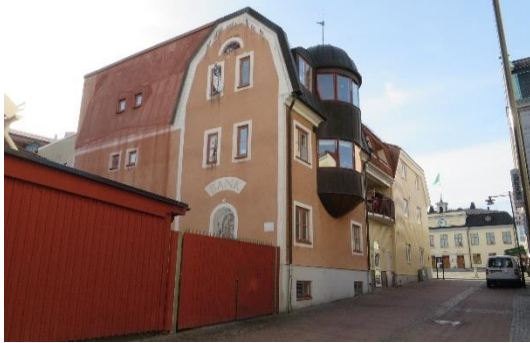
### **Borgaren 4, gathus och gårdshus vid Hamngatan 35 och Torggatan 5**

- Det högresta brutna, valmade taket som signalerar 1700-tal.
- Fönstersättning med ett fåtal fönstertyper som upprepas på traditionellt vis. Fönster utan foder, ett lokalt särdrag i den äldre bebyggelsen.

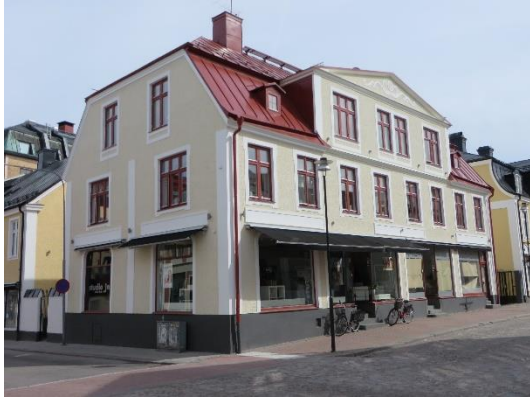
### **Brukspatronen 5, gathus vid Storgatan 8B**

- Det högresta brutna, valmade taket som signalerar 1700-tal.
- Arkitekturens symmetri. Frontespisen som förstärker detta och utgör byggnadens mest framträdande del.
- Fönstersättning med ett fåtal fönstertyper som upprepas på traditionellt vis. Äldre skyltfönster, delvis med originalglas. Skyltfönstren som genom sin begränsade storlek tillåter byggnaden/fasaden att vila på sockeln. Viktigt för upplevelsen av en gedigen historisk byggnad.
- Den ambitiöst återskapade putsarkitekturen med fönsteromfattningar, ytor för affärsskyltar och dekorativ slinga i tympanonfältet.

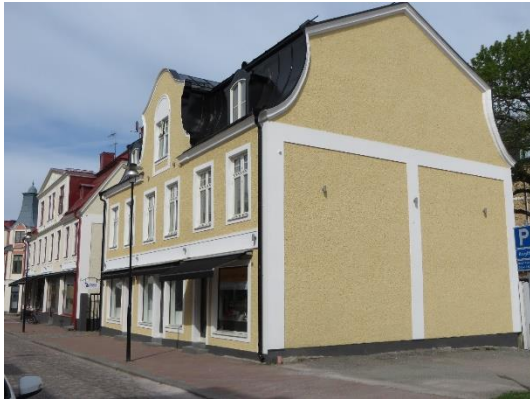
## **Brukspatronen 5, gatuhus vid Storgatan 8A**

- Arkitekturens symmetri. Frontespisen som förstärker detta och utgör byggnadens mest framträdande del. De symmetriskt placerade, plåtbeslagna skorstenarna.
- Konstfull takutformning med tidstypisk "jugendbarock" i frontespis och kupor.
- Fönstersättning med ett fåtal fönstertyper som upprepas på traditionellt vis. Skyltfönstren som genom sin begränsade storlek tillåter byggnaden/fasaden att vila på sockeln. Viktigt för upplevelsen av en gedigen historisk byggnad.
- Den återskapade putsarkitekturen med lister, fönsteromfattningar och ytor för affärsskyltar.

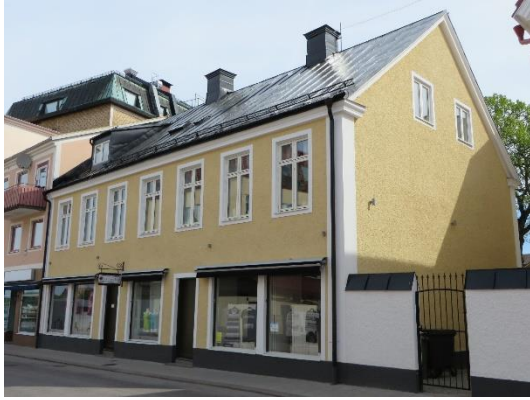
### **Brukspatronen 5, gatuhus vid Brunngatan 3**

- Arkitekturens symmetri.
- Fönstersättning med ett fåtal fönstertyper som upprepas på traditionellt vis.
- Den återskapade putsarkitekturen med lister och fönsteromfattningar.
- Det relativt ostörda takfallet mot gatan (en liten kupa). De små, diskreta vindsfönstren och de symmetriskt placerade, plåtbeslagna skorstenarna.

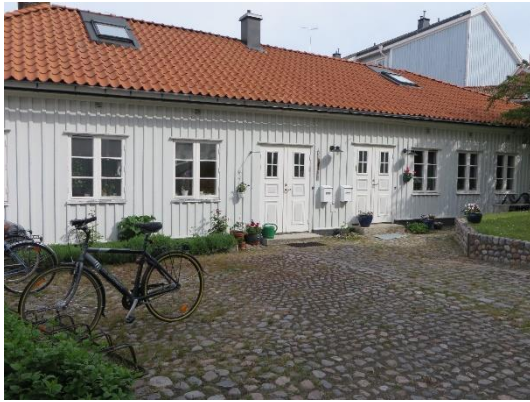
## **Smugglaren 1, gårdsbebyggelse**

- Det av takkupor ostörda takfallen, belagda med lertegelpannor.
- Fasadernas enkla disposition med ett fåtal fönstertyper som upprepas på traditionellt vis.
