Miljöteknisk undersökning

Kv. Läkaren 9, 11 m fl, Västerviks sjukhusområde

Kartläggning av föroreningar i markgas samt inomhusluft

Datum:
2022-10-31, kompl.2023-02-24

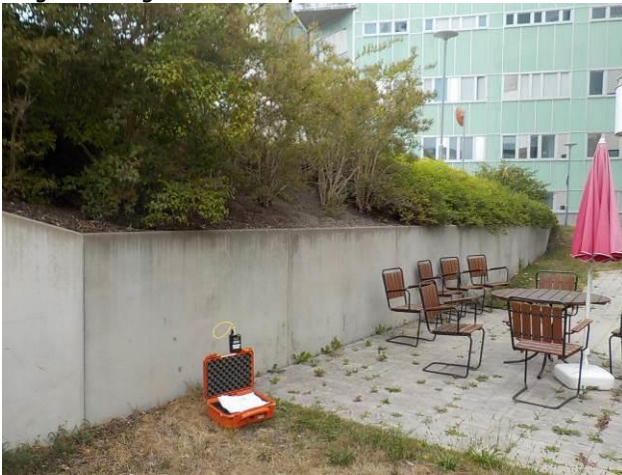
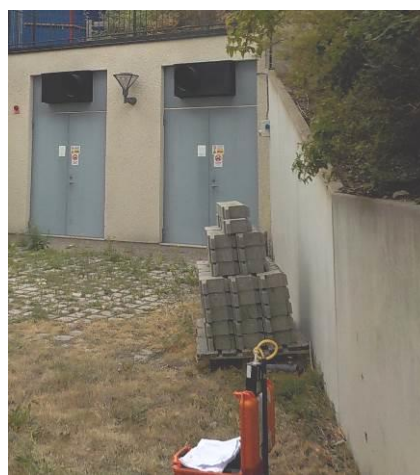
Porgasmätning utomhus vid punkt S

Porgasmätningar vid olika zoner av sjukhusområdet uppvisar i de flesta fall s.k. nollvärden för trikloreten; halter under den låga detektions-/ rapporteringsnivån för analysmetoden. Vid prov-/mät punkt L (med avvikande hög halt terakloreten) spåras även nedbrytningssubstansen trikloreten, men i överraskande låg nivå. Vid prov-/mät punkt S, i riktning no om L, förekommer också spår av trikloreten.

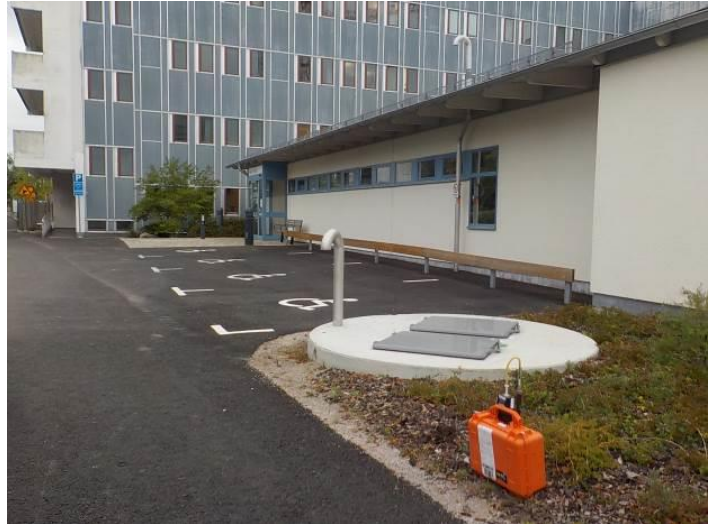
Porgasmätning utomhus vid punkt V

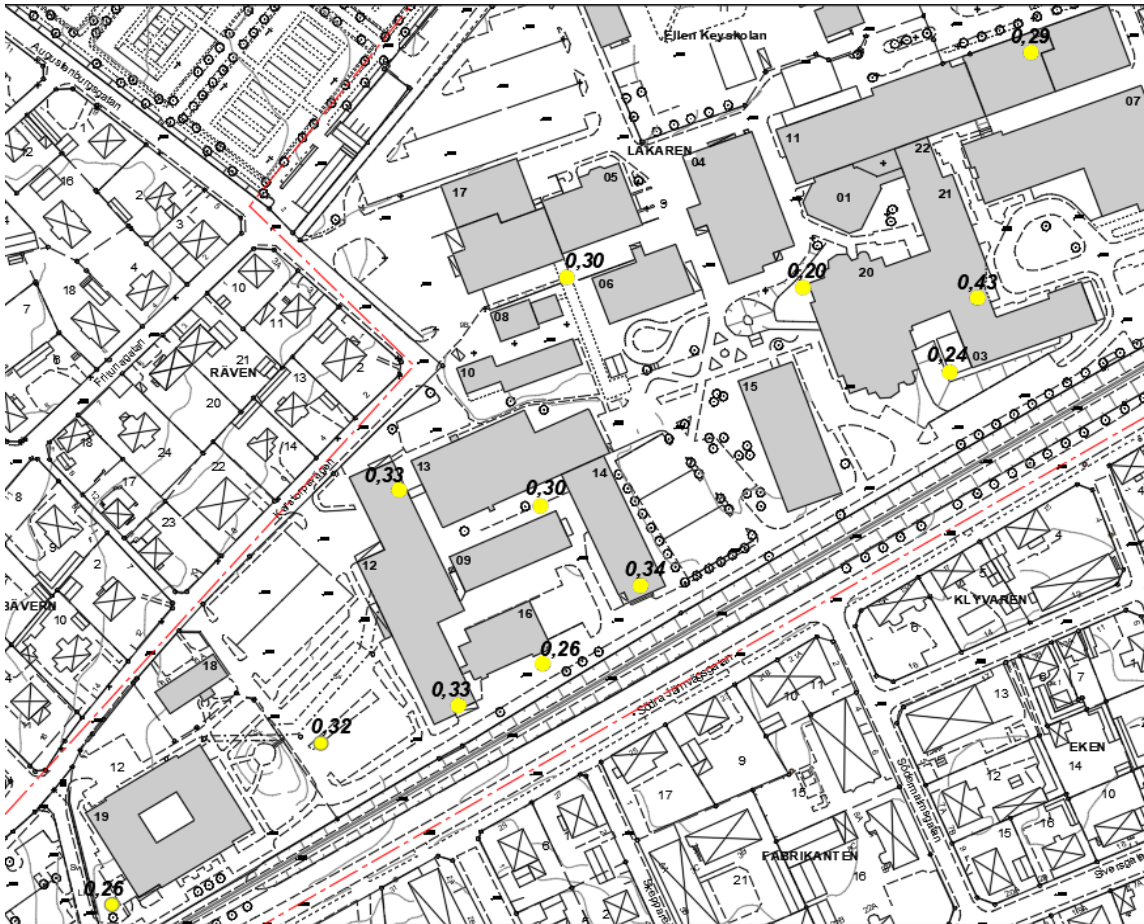
Figur 17: Trikloreten i markgas. Grön markering är värde under detektionsgränsen och gul markering är låga värden över detektionsgränsen.

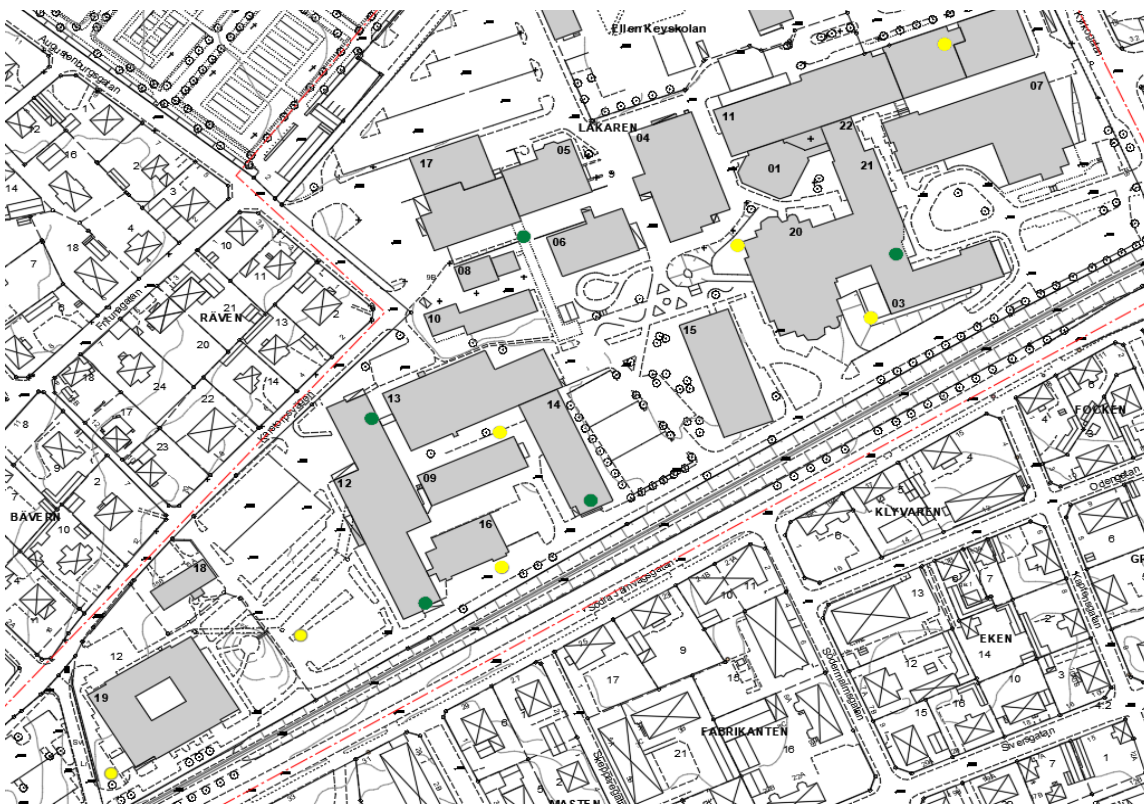
Figur 18: Tetraklorometan i markgas. Grön markering är värde under detektionsgränsen och gul markering är låga värden över detektionsgränsen.

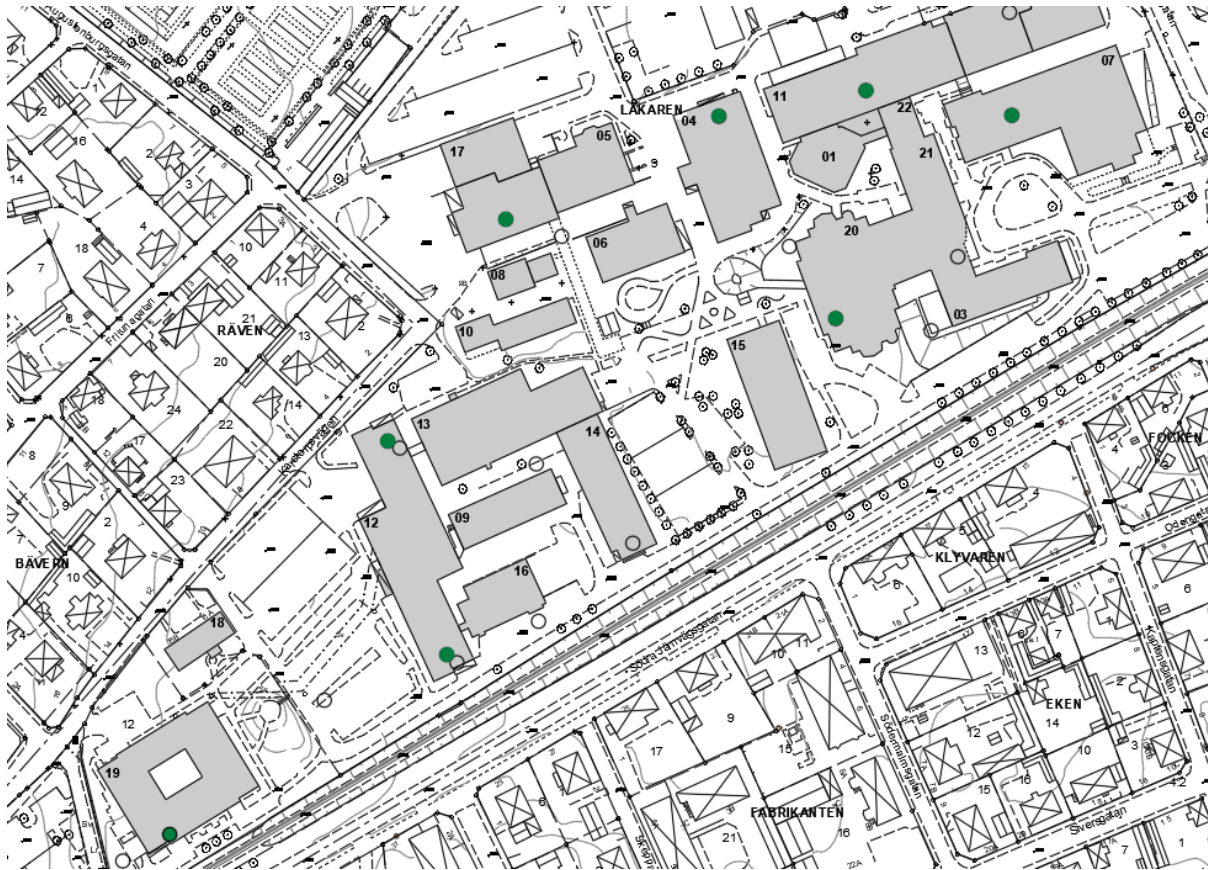
Figur 21. Tetrakloreten i inomhusluft. Grön markering anger samtliga värden under detektionsnivån

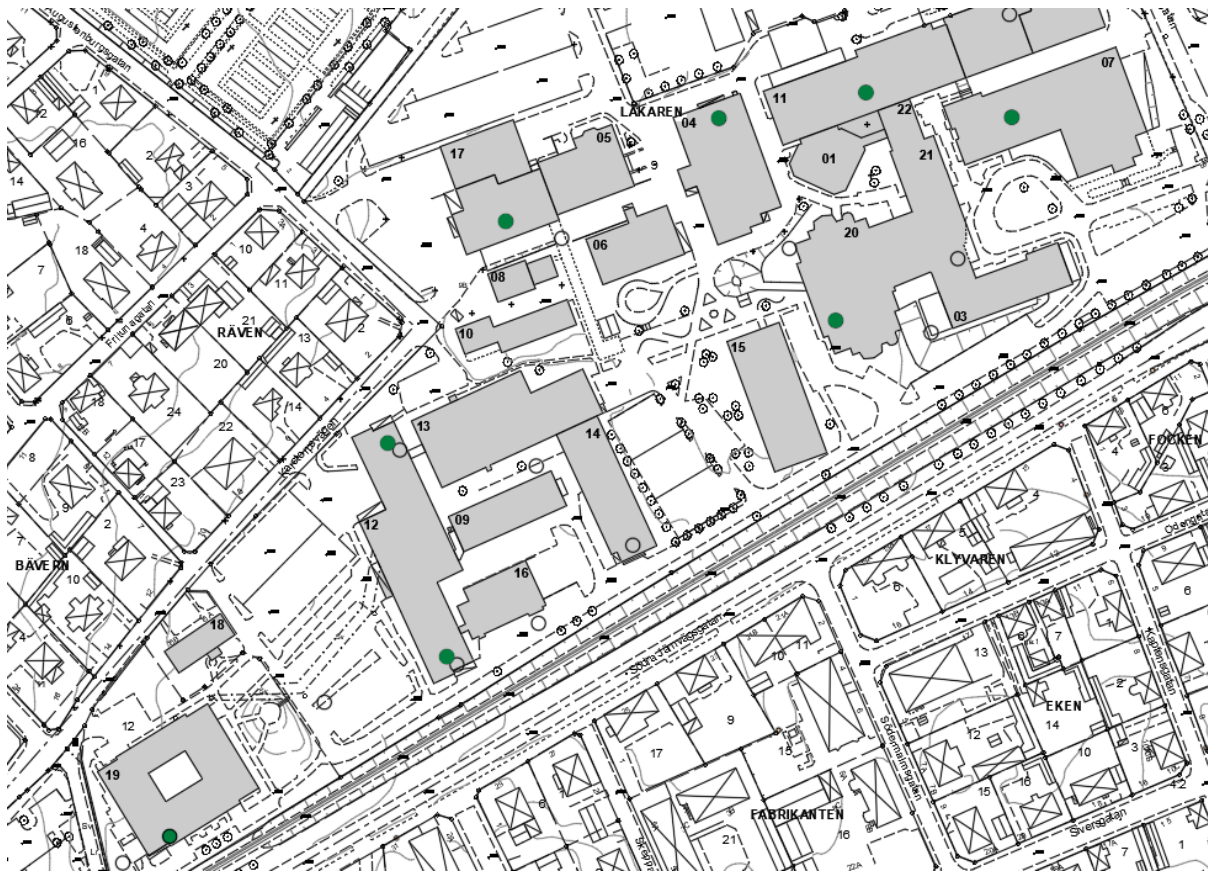
Figur 22. Trikloreten, dikloreten, vinylklorid i inomhusluft. Grön markering anger samtliga värden under detektionsnivån

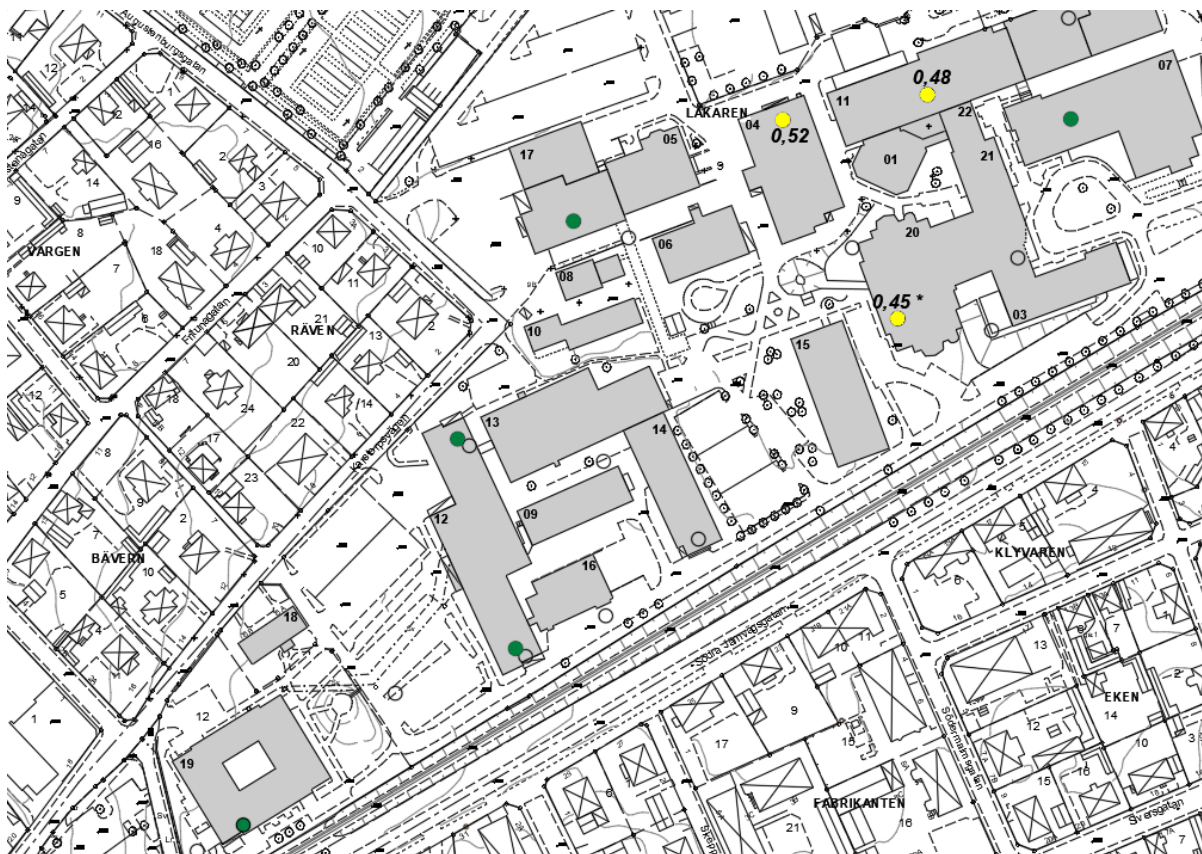
Figur 23: Tetrahalormetan vinylklorid i inomhusluft. Grön markering anger värden under detektionsnivån och gul markering låga värden, strax över detektionsgränsen för analysmetoden.

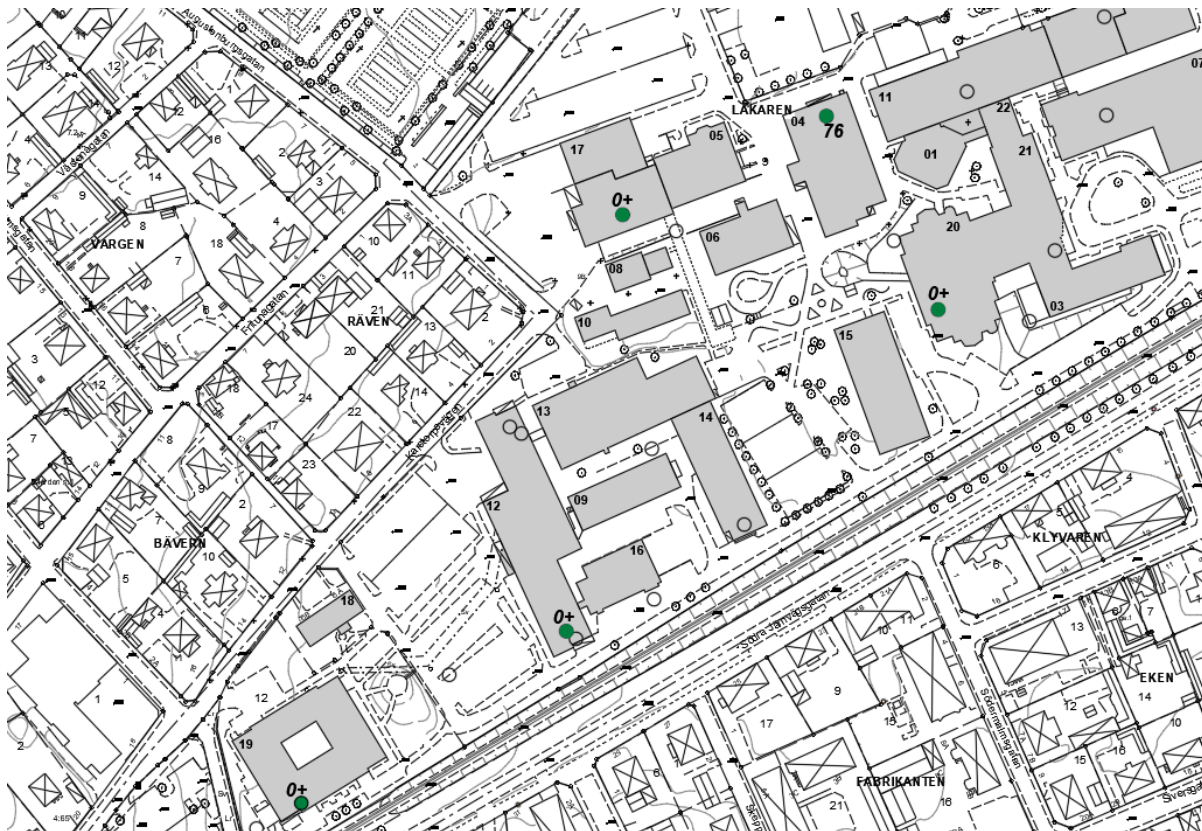
Figur 24: Oljeämnen/ alifater C6-C25 och aromater C9, C10 i inomhusluft. Grön markering anger låga värden.
