VÄSTERVIKS
KOMMUN

Resultat av Efterkontroll 2013 - 2020

Projekt Gladhammars gruvor

Rapport 2021:01

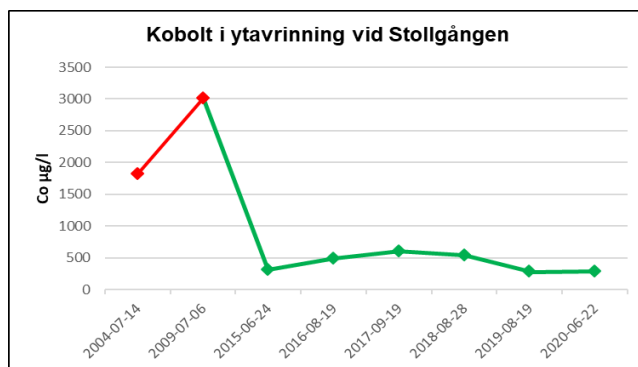
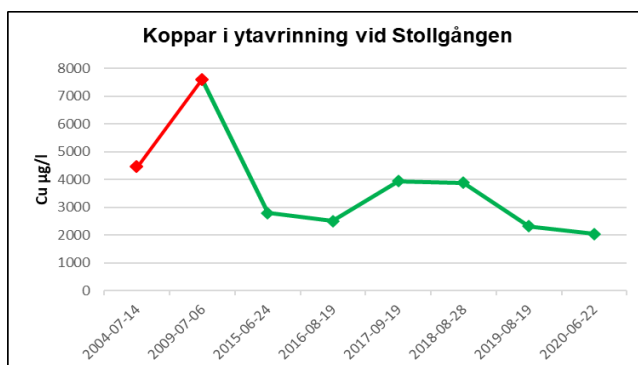
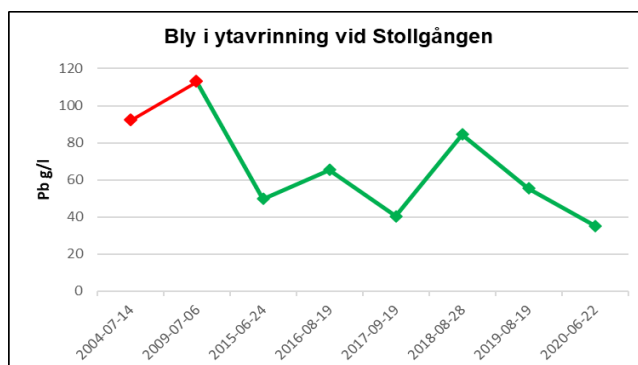
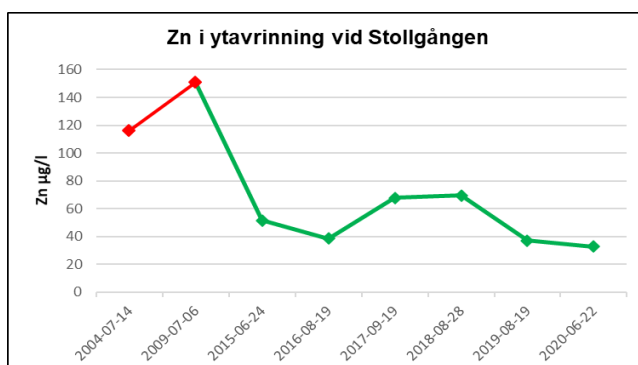
Diagram 3. Kobolt i ytavrinning vid Stollgången. Röd linje markerar resultat under Huvudstudie och Referensundersökningar, grön linje är resultat under Efterkontrollen.

Diagram 4. Koppar i ytavrinning vid Stollgången. Röd linje markerar resultat under Huvudstudie och Referensundersökningar, grön linje är resultat under Efterkontrollen.

Diagram 5. Bly i ytavrinning vid Stollgången. Röd linje markerar resultat under Huvudstudie och Referensundersökningar, grön linje är resultat under Efterkontrollen.

Diagram 6. Zink i ytavrinning vid Stollgången. Röd linje markerar resultat under Huvudstudie och Referensundersökningar, grön linje är resultat under Efterkontrollen.

Vid ytavrinningen vid Stollgången förefaller samtliga metaller utom arsenik ha en sjunkande trend jämfört med resultaten under Huvudstudie och Referensundersökningar. Arsenik fluktuerar mer men halterna är låga. Blyhalterna är fortfarande höga. Metallhalterna har fram till 2020 för arsenik sjunkit med 73 %, för kobolt med 88 %, för koppar med 66 %, för bly med 66 % och för zink med 75 % jämfört med medelvärdet för provtagningarna under Huvudstudie och referensundersökningar.

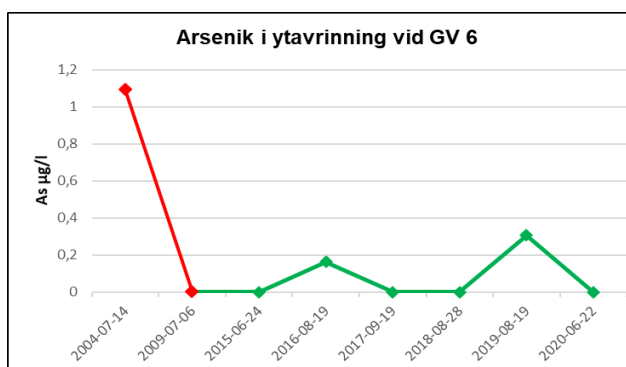
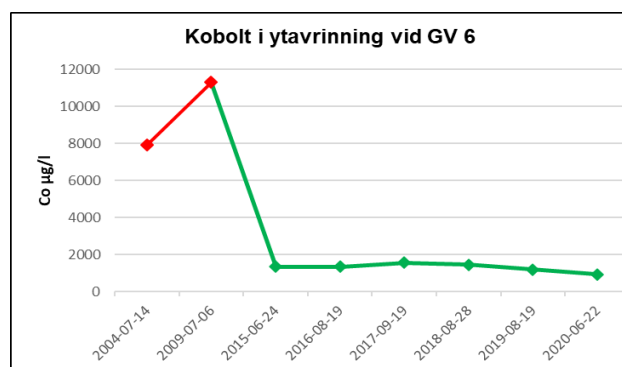
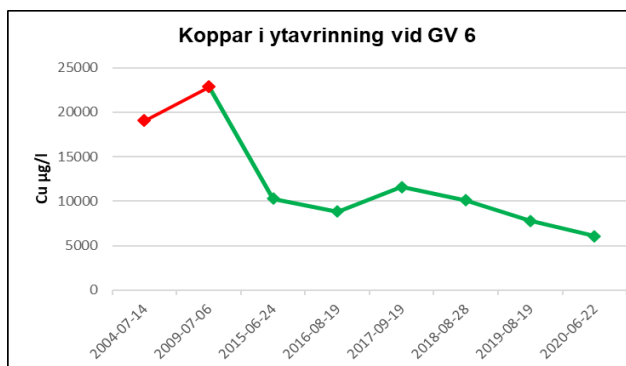
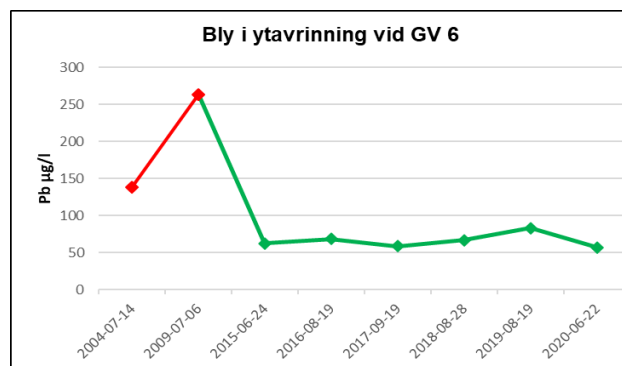
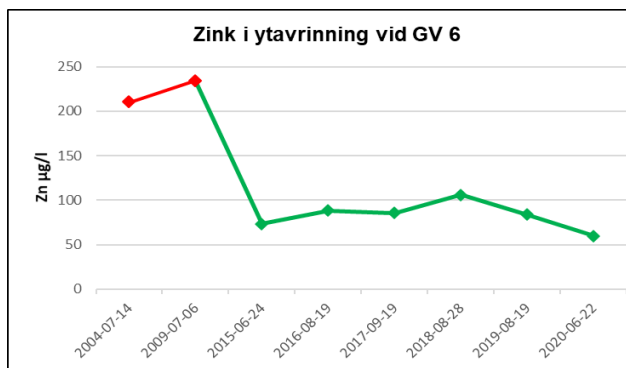
Diagram 7. Arsenik i ytavrinning vid GV 6. Röd linje markerar resultat under Huvudstudie och Referensundersökningar, grön linje är resultat under Efterkontrollen.

Diagram 8. Kobolt i ytavrinning vid GV 6. Röd linje markerar resultat under Huvudstudie och Referensundersökningar, grön linje är resultat under Efterkontrollen.

Diagram 9. Koppar i ytavrinning vid GV 6. Röd linje markerar resultat under Huvudstudie och Referensundersökningar, grön linje är resultat under Efterkontrollen.

Diagram 10. Bly i ytavrinning vid GV 6. Röd linje markerar resultat under Huvudstudie och Referensundersökningar, grön linje är resultat under Efterkontrollen.

Diagram 11. Zink i ytavrinning vid GV 6. Röd linje markerar resultat under Huvudstudie och Referensundersökningar, grön linje är resultat under Efterkontrollen.

I den ytavrinning som provtas vid GV 6 har samtliga metallhalter sjunkit jämfört med resultaten från Huvudstudie och Referensundersökningar. Koppar- och blyhalterna måste fortfarande anses mycket höga. Kobolt- och blyhalterna förefaller ha planat ut något, annars är trenden fortsatt positiv. Metallhalterna har fram till 2019 (2020 var värdet under rapporteringsgräns, <math><0,2 \mu\text{g/l}</math>) för arsenik sjunkit med 72 %, och fram till 2020 för kobolt sjunkit med 88 %, för koppar med 63 %, för bly med 59 % och för zink med 62 % jämfört med medelvärdet för provtagningarna under Huvudstudie och referensundersökningar.

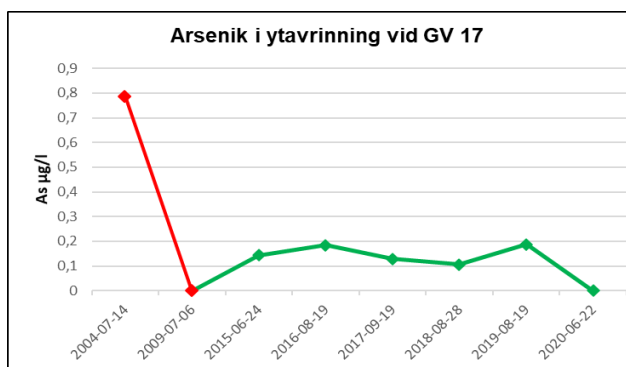
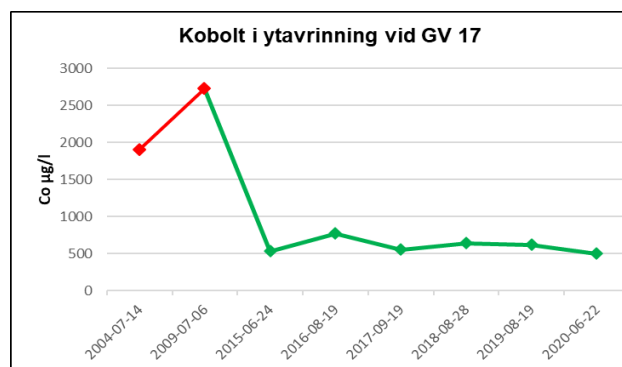
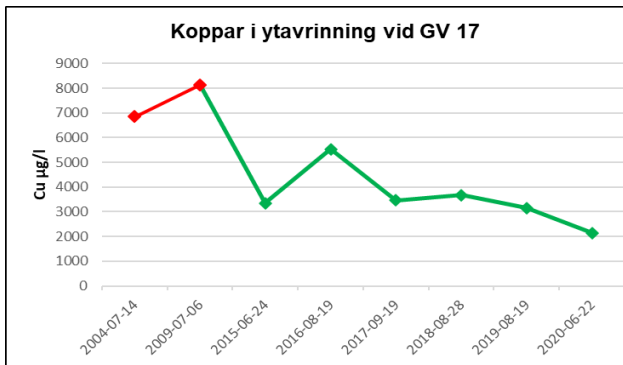
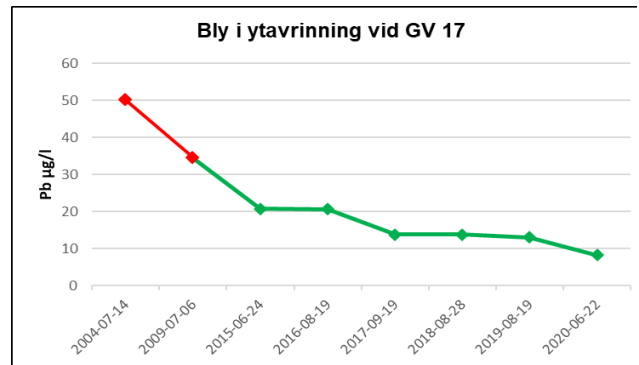
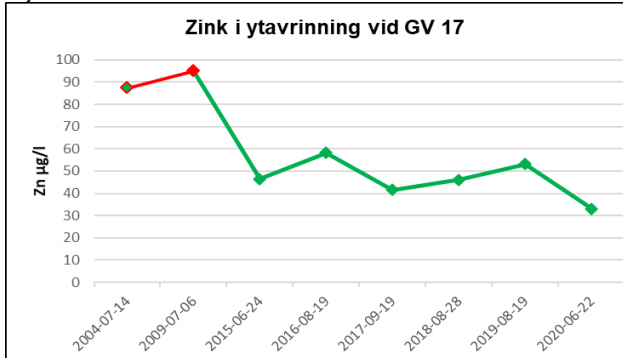
Diagram 12. Arsenik i ytavrinning vid GV 17. Röd linje markerar resultat under Huvudstudie och Referensundersökningar, grön linje är resultat under Efterkontrollen.

Diagram 13. Kobolt i ytavrinning vid GV 17. Röd linje markerar resultat under Huvudstudie och Referensundersökningar, grön linje är resultat under Efterkontrollen.

Diagram 14. Koppars i ytavrinning vid GV 17. Röd linje markerar resultat under Huvudstudie och Referensundersökningar, grön linje är resultat under Efterkontrollen.

Diagram 15. Bly i ytavrinning vid GV 17. Röd linje markerar resultat under Huvudstudie och Referensundersökningar, grön linje är resultat under Efterkontrollen.

Diagram 16. Zink i ytavrinning vid GV 17. Röd linje markerar resultat under Huvudstudie och Referensundersökningar, grön linje är resultat under Efterkontrollen.

Även i ytavrinningen vid GV 17 har metallhalterna sjunkit jämfört med Huvudstudie och Referensundersökningar. Kobolthalterna förefaller ha planat ut medan trenden är positiv med minskande halter för de övriga metallerna. Metallhalterna har fram till 2019 (2020 var värdet under rapporteringsgräns, <math><0,2 \mu\text{g/l}</math>) för arsenik sjunkit med 76 %, och fram till 2020 för kobolt sjunkit med 78 %, för koppars med 71 %, för bly med 81 % och för zink med 64 % jämfört med medelvärdet för provtagningarna under Huvudstudie och referensundersökningar.

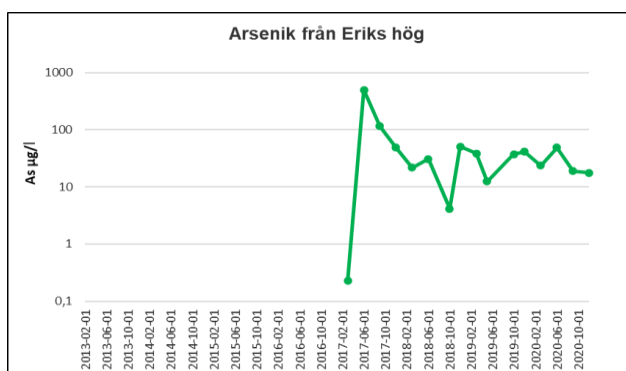
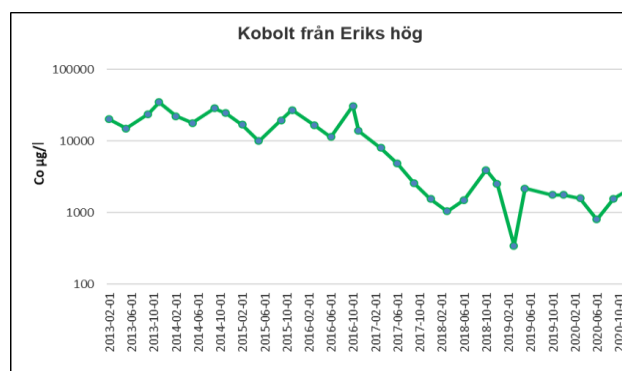
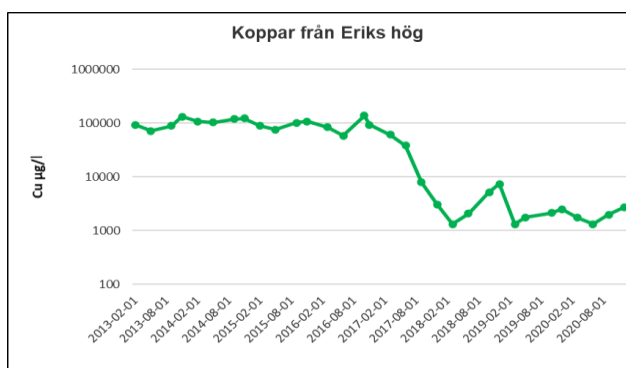
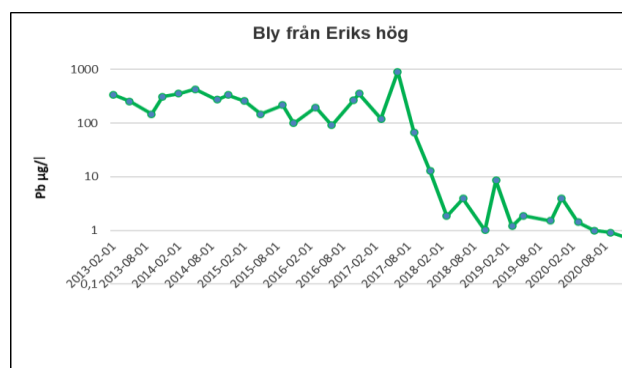
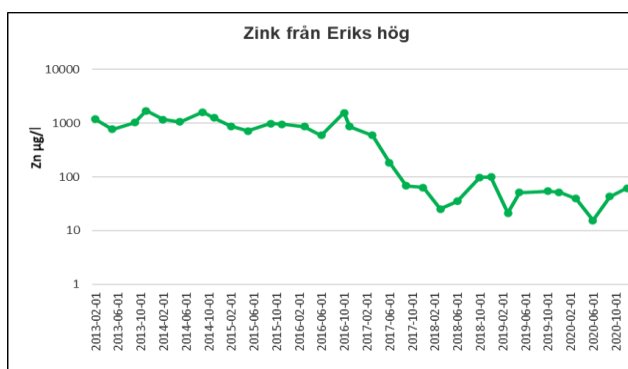
Diagram 17. Arsenik i lakvatten från Eriks hög. Observera att skalan är logaritmisk. Före 2017-03-24 låg As under rapporteringsgräns.

Diagram 18. Kobolt i lakvatten från Eriks hög. Observera att skalan är logaritmisk.

Diagram 19. Koppar i lakvatten från Eriks hög. Observera att skalan är logaritmisk.

Diagram 20. Bly i lakvatten från Eriks hög. Observera att skalan är logaritmisk.

Diagram 21. Zink i lakvatten från Eriks hög. Observera att skalan är logaritmisk.

Den enda metallen som visar en ökning är arsenik, som före injekteringen av grönlutslam låg under (en förhöjd) kvantifieringsgräns vid alla provtagningar och som vid provtagningen i december 2020 låg på 18 µg/l. Kobolt har fram till 2020 minskat med 92 %, koppar med 98 %, bly med 99,6 % och zink med 96,2 % jämfört med uppmätta medelhalter 2013 – 2016.

Trenden är positiv för alla metaller, även arsenik minskar, och halterna kan förväntas sjunka ytterligare.

I början av juni 2017 injekterades Eriks hög med grönlutslam i ett försök att minska utlakningen. Detta lyckades mycket bra och sedan 2017 har utlakningen minskat kraftigt, utom för arsenik som har ökat.

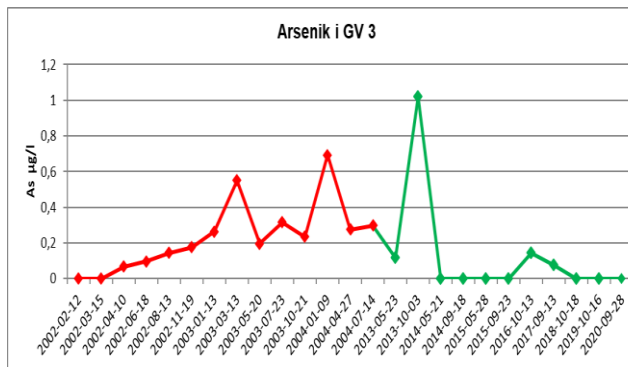
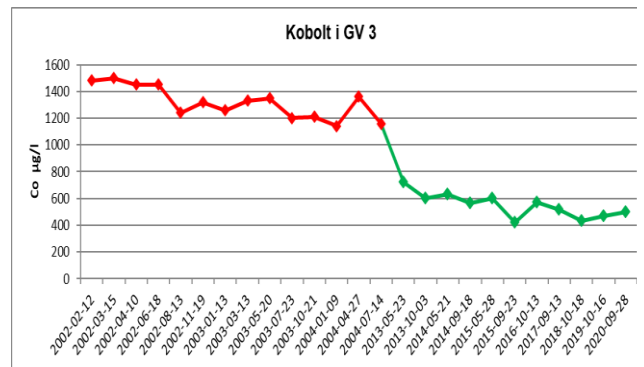
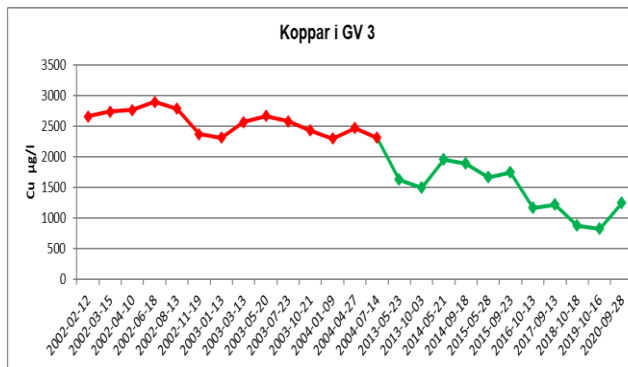
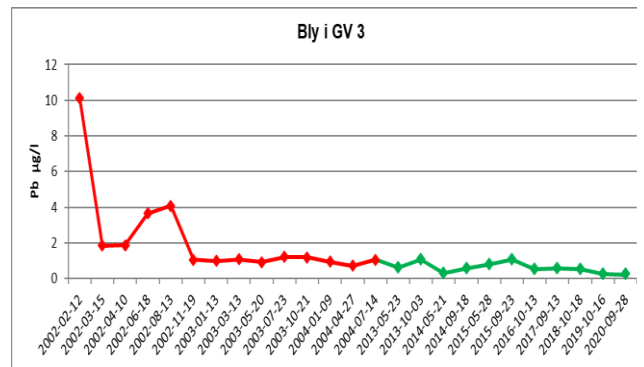
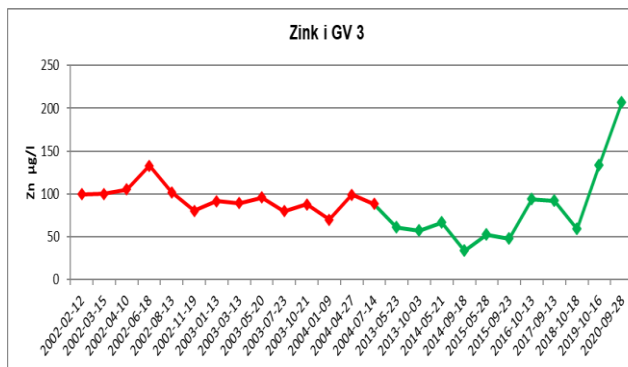
Diagram 38. Arsenikhalt i GV 3. Röd linje markerar resultat under Utökad förstudie och Huvudstudie, grön linje är resultat under Efterkontrollen.

Diagram 39. Kobolthalt i GV 3. Röd linje markerar resultat under Utökad förstudie och Huvudstudie, grön linje är resultat under Efterkontrollen.

Diagram 40. Kopparhalt i GV 3. Röd linje markerar resultat under Utökad förstudie och Huvudstudie, grön linje är resultat under Efterkontrollen.

Diagram 41. Blyhalt i GV 3. Röd linje markerar resultat under Utökad förstudie och Huvudstudie, grön linje är resultat under Efterkontrollen.

Diagram 42. Zinkhalt i GV 3. Röd linje markerar resultat under Utökad förstudie och Huvudstudie, grön linje är resultat under Efterkontrollen.

I GV 3 har alla metallhalter utom zink sjunkit sedan provtagningarna inleddes efter efterbehandlingen. Varför just zink ökat – från runt måttlig halt till hög halt – sedan 2016 är oklart.

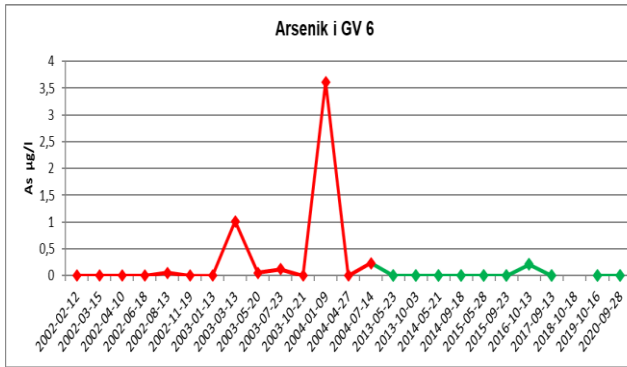
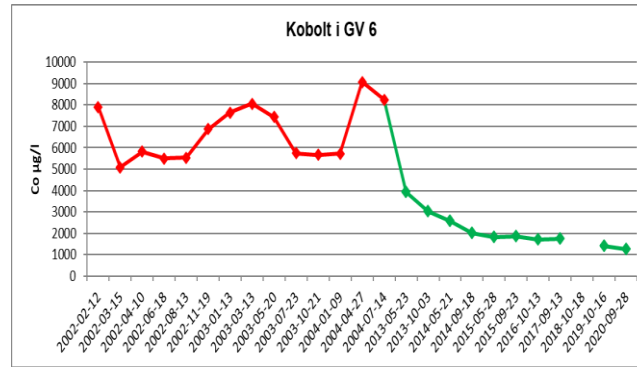
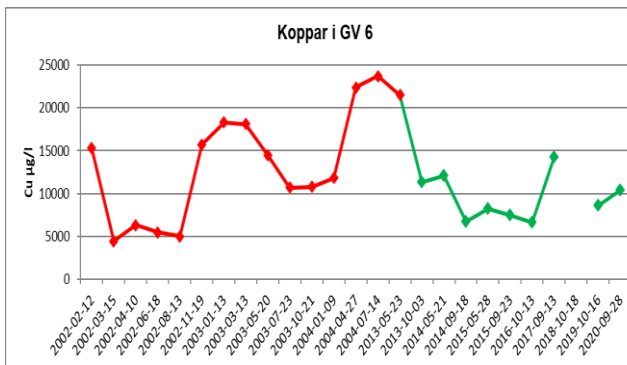
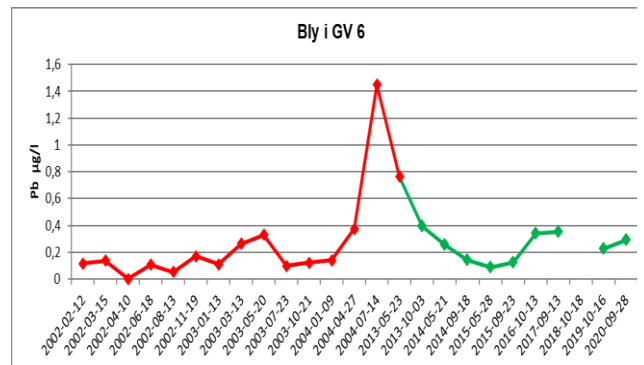
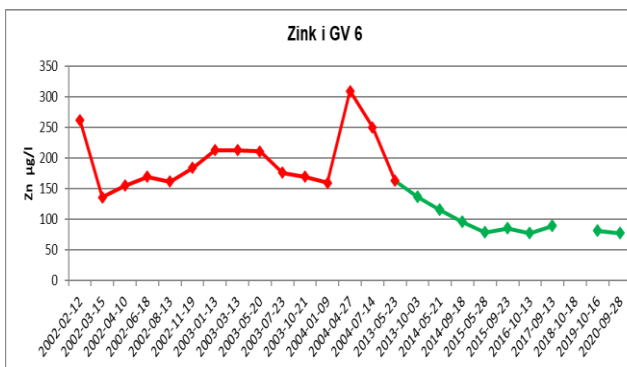
I GV 6 har halterna av kobolt och zink sjunkit sedan provtagningarna inleddes efter efterbehandlingen. Arsenik har alltid varit lågt med undantag för vid en provtagning i januari 2004 då halten var måttligt hög. Halterna av koppar har inte uppvisat någon riktig trend, de ligger i snitt ungefär som tidigare. Halterna av bly är låga men har ändå ökat något sedan efterbehandlingen.

Arsenikhalterna efter efterbehandlingen legat under rapporteringsgräns vid alla provtagningar utom en. Kobolthalten har som medelvärde av genomförda provtagningar fram till och med 2020 minskat med 66 %, kopparhalten med 12 %, blyhalten har ökat med 20 % och zinkhalten minskat med 46 % jämfört med resultaten från efterbehandlingen.

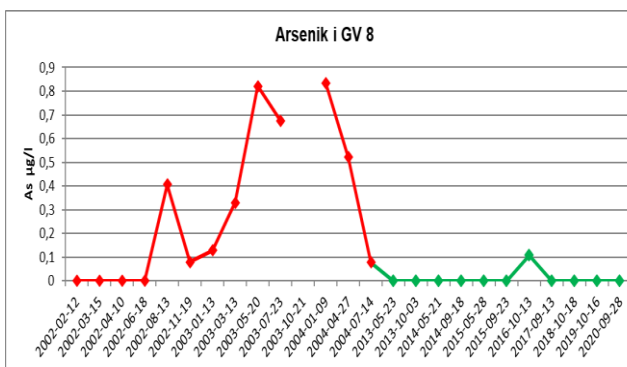
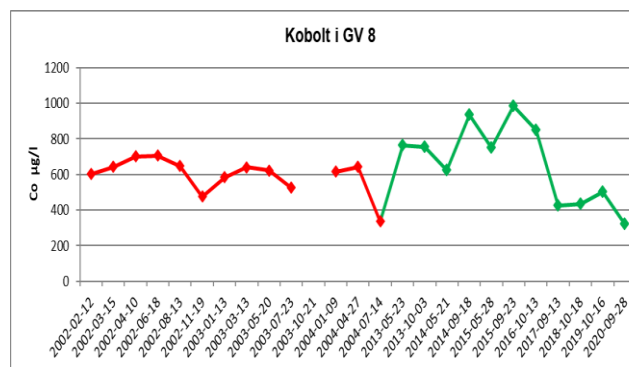
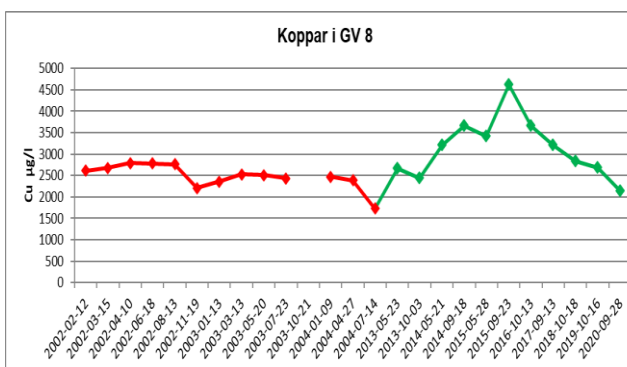
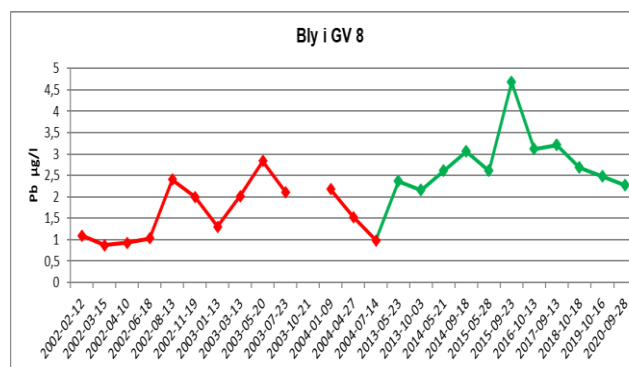
GV 8 uppvisade efter efterbehandlingen inledningsvis (2013–2015) en ökning av alla metallhalter utom arsenik men från 2016 har halterna avtagit och var hösten 2020 i nivå med eller lägre än ursprungshalterna. Det skulle kunna bero på att den höjda vattennivån i gruvan då stollgången gjöts igen gav upphov till nya flöden genom tidigare torra sprickor i berget som förändrade metallhalterna i GV 8. De flödena kan så småningom ha tätats av partiklar i vattnet i gruvan, vilket gjort att metallpåslaget minskat. Arsenikhalterna har efter efterbehandlingen legat under rapporteringsgräns vid alla provtagningar utom en. På grund av den inledande haltökningen har kobolthalten som medelvärde av genomförda provtagningar fram till och med 2020 ökat med 12 %, kopparhalten med 27 %, blyhalten har ökat med 73 % och zinkhalten med 25 % jämfört med resultaten från efterbehandlingen. Det ser dock nu ut som att trenden är att metallhalterna avtar igen.

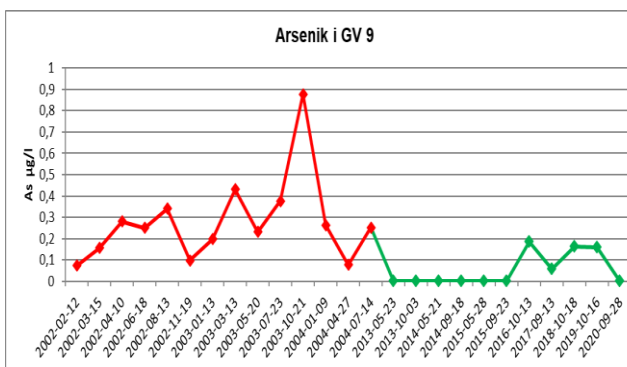
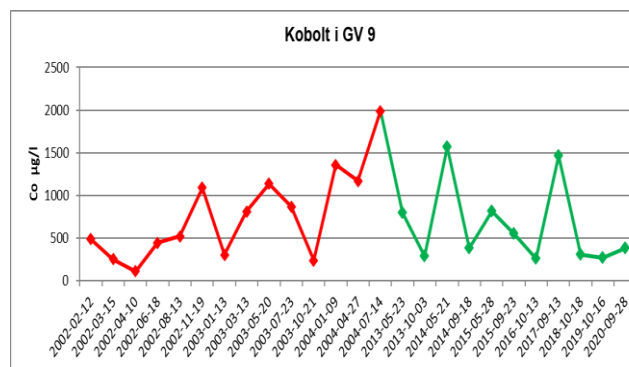
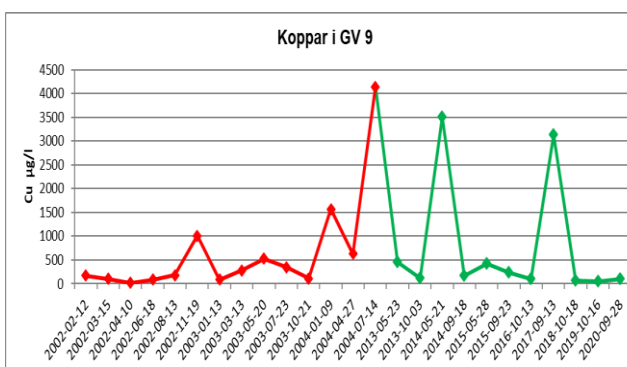
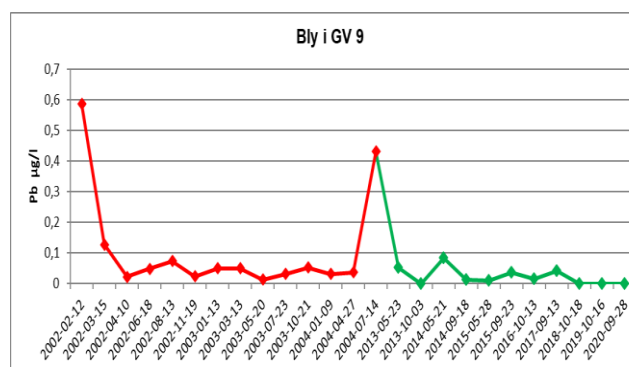
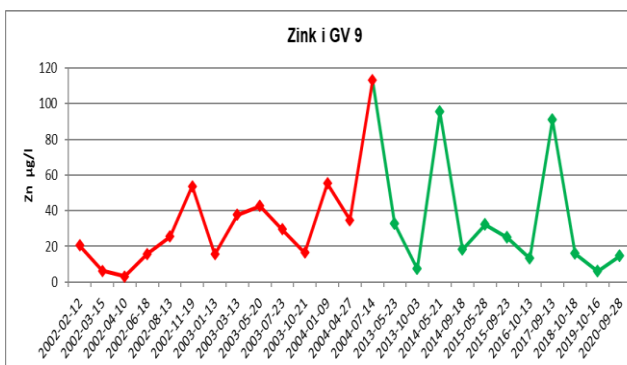
GV 9 har alltid varit ett rör med stora fluktuationer. Arsenik- och blyhalterna har alltid varit mycket låga - låga på denna provpunkt. Halterna av övriga metaller ligger ungefär som tidigare och fluktuerar mycket mellan provtagningarna precis som tidigare.

Arsenikhalten har som medelvärde av genomförda provtagningar fram till och med 2020 minskat med 49 %, kobolthalten med 11 %, kopparhalten har ökat med 23 %, blyhalten har minskat med 68 % och zinkhalten med 1,3 % jämfört med resultaten från efterbehandlingen. Det är ännu för tidigt att peka ut några klara trender för GV 9.

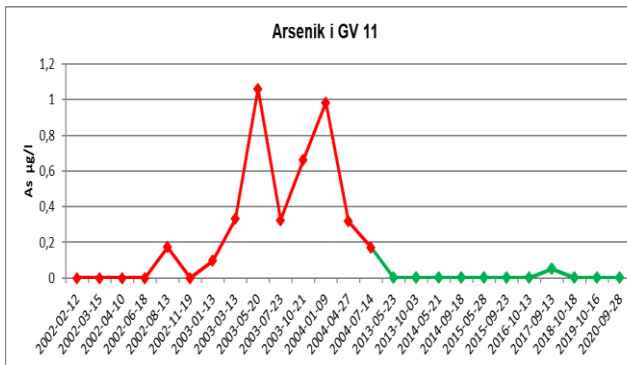
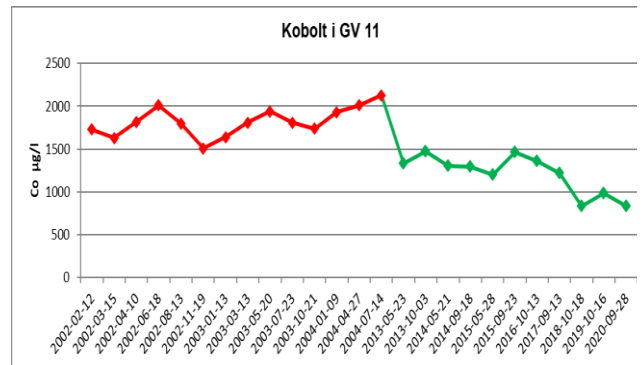
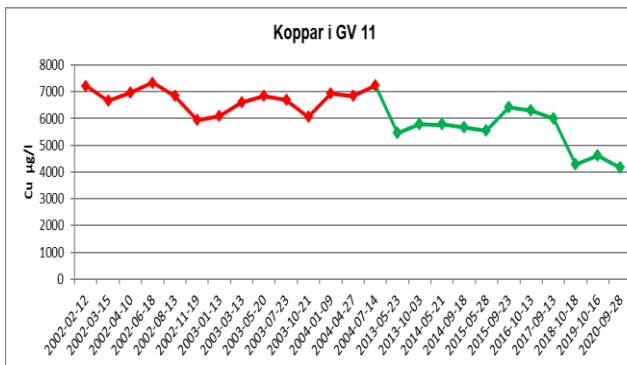
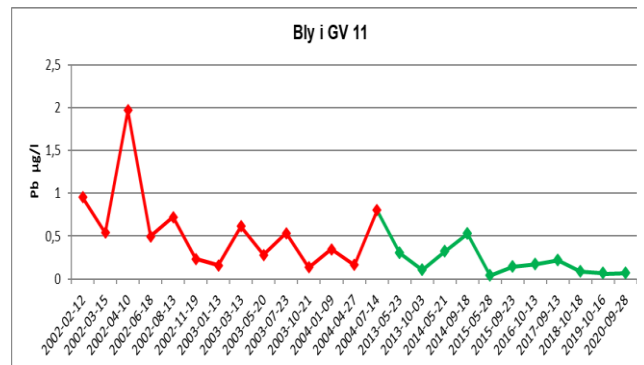
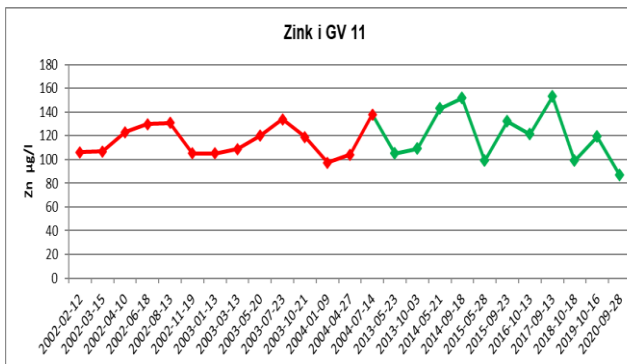
I GV 11 har alla metallhalter en minskande trend. Zink har en svag ökning om man jämför medelhalterna före och efter efterbehandlingen beroende på några högre uppmätta halter 2013–2016. Arsenikhalten har vid alla provtagningstillfällen utom ett legat under rapporteringsgräns efter efterbehandlingen.

Arsenikhalten har som medelvärde av genomförda provtagningar fram till och med 2020 minskat med 89 %, kobolthalten med 35 %, kopparhalten med 20 %, blyhalten med 67 % och zinkhalten har en svag ökning med 1,6 % jämfört med resultaten från efterbehandlingen. Zink har uppvisat större fluktuationer än de andra metallerna efter efterbehandlingen.

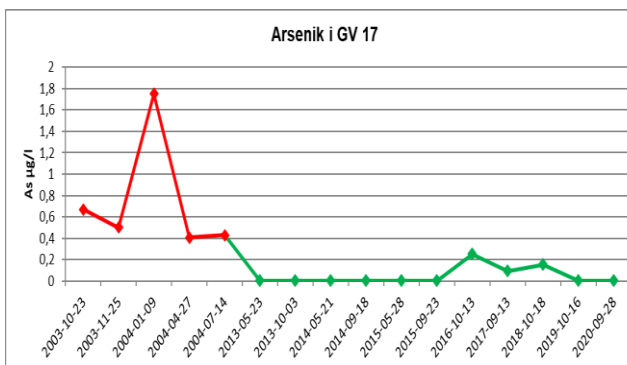
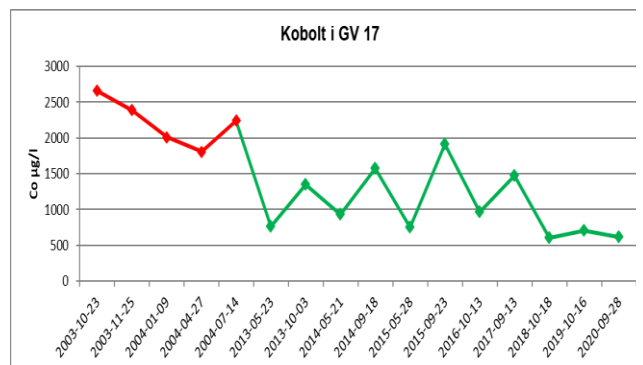
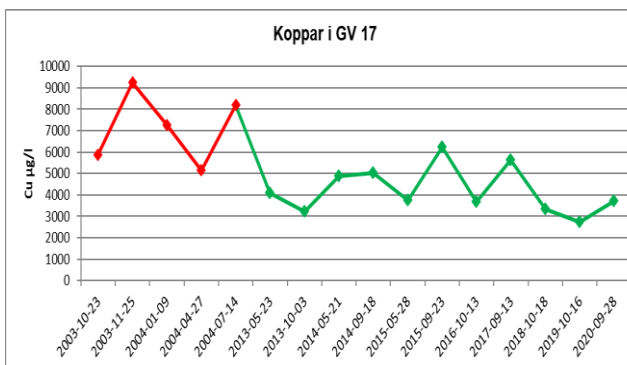
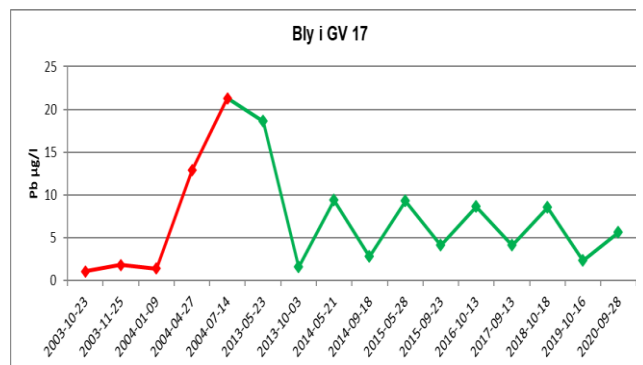
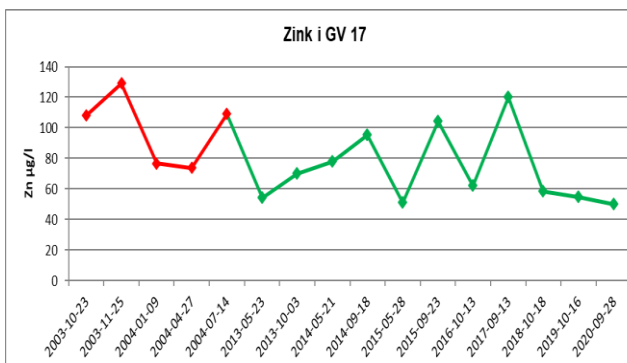
Också i GV 17 har alla metallhalter en minskande trend. GV 17 ligger i en sluttning där det vid nederbörd avrinner mycket ytvatten (och där ytavrinningsprovet vid GV 17 tas), marken är genomsläpplig sand/morän vilket sannolikt kan påverka resultaten ibland, tydligast ses tendens till detta på blyhalterna som annars generellt är låga – måttligt höga i grundvatten på Holländarefältet men som vid flera tillfällen varit höga, vid ett tillfälle mycket hög halt, utifrån SGU:s tillståndsbedömning för grundvatten, se tabell 7. Arsenikhalten har som medelvärde av genomförda provtagningar fram till och med 2020 minskat med 80 %, kobolthalten med 52 %, kopparhalten med 41 %, blyhalten med 11 % och zinkhalten med 26 % jämfört med resultaten från efterbehandlingen.

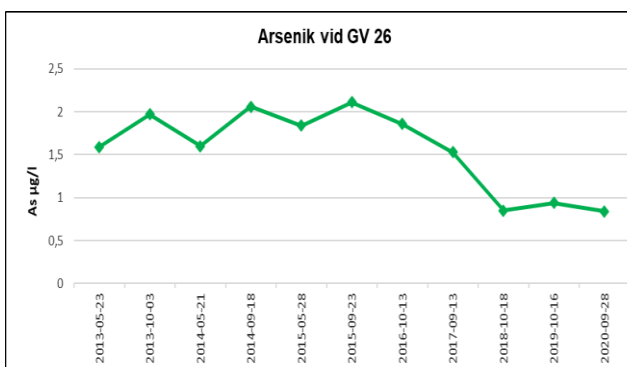
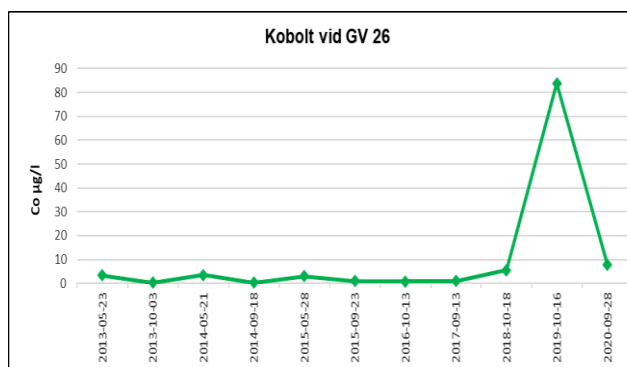
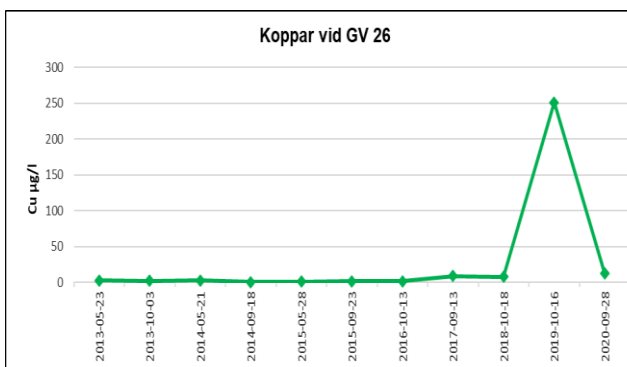
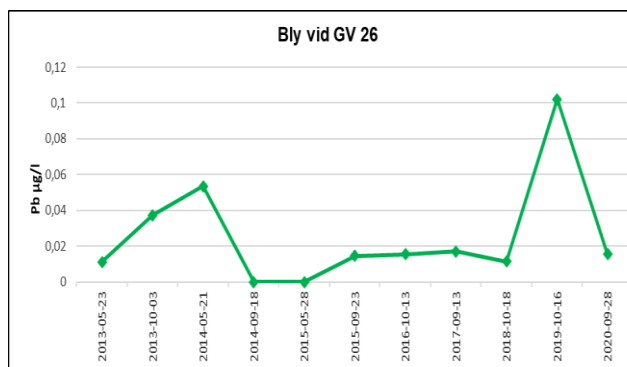
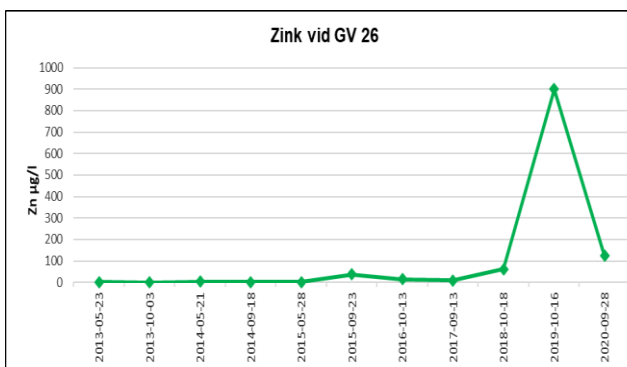
GV 26 har ännu inte visat några trender vad gäller metallhalt. Halterna i detta grundvattenrör har med ett undantag - 2019 – varit låga. Metallhalterna var vid det provtagningstillfället klart högre än tidigare men de var betydligt lägre igen 2020. Arsenikhalterna är i regel låga – mycket låga och blyhalterna mycket låga.

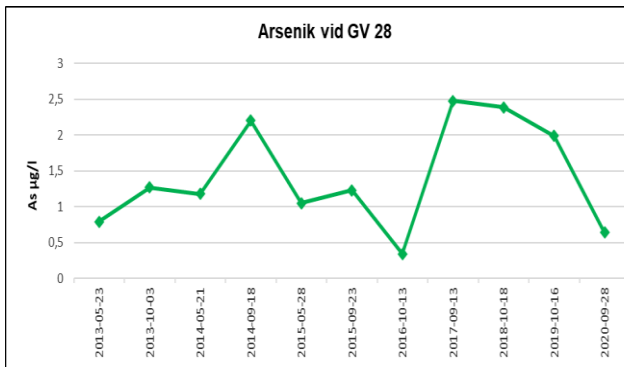
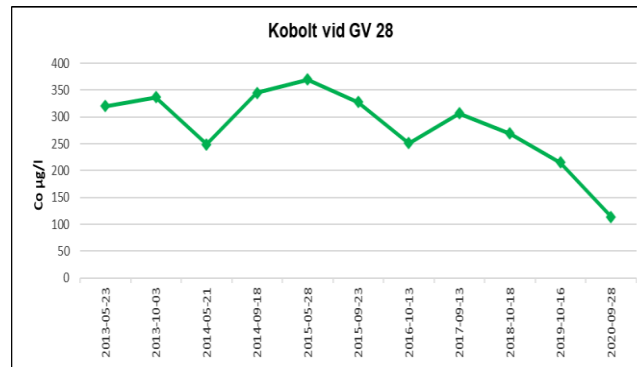
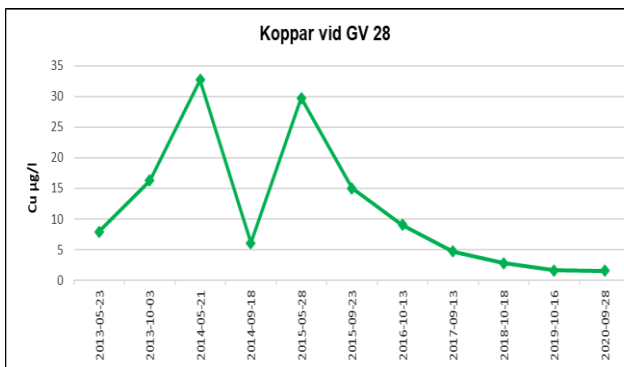
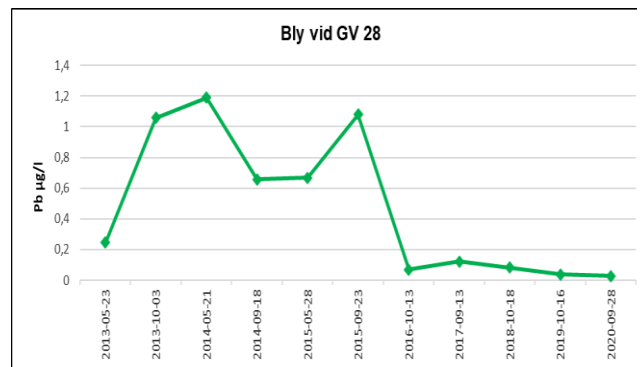
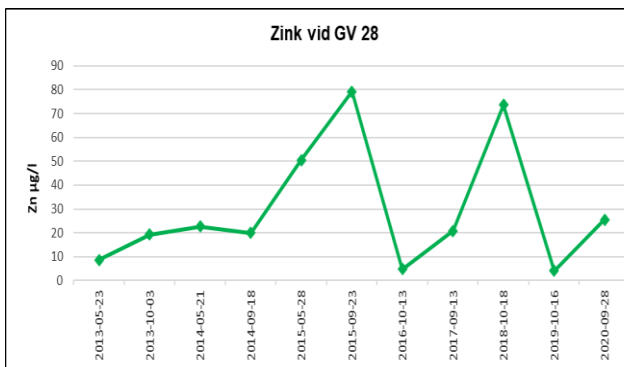
GV 28 uppvisar när det gäller koppar, kobolt och bly avtagande metallhalter jämfört med de inledande provtagningarna. Arsenik och zink, som båda ligger på låg – måttligt hög halt utifrån SGU:s tillståndsbedömning för grundvatten, se tabell 7, har lite otydliga tendenser. Vid provtagningen 2020 var halterna av alla metaller mycket låga-låga.

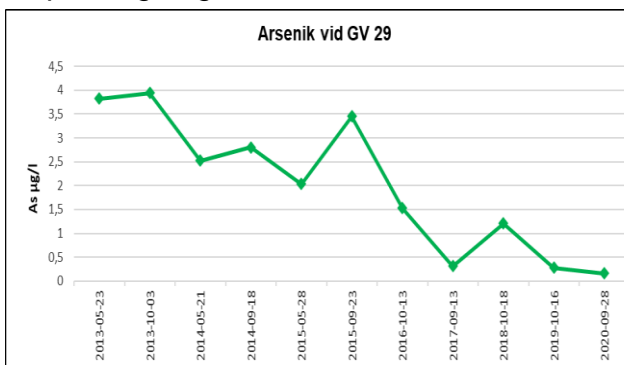
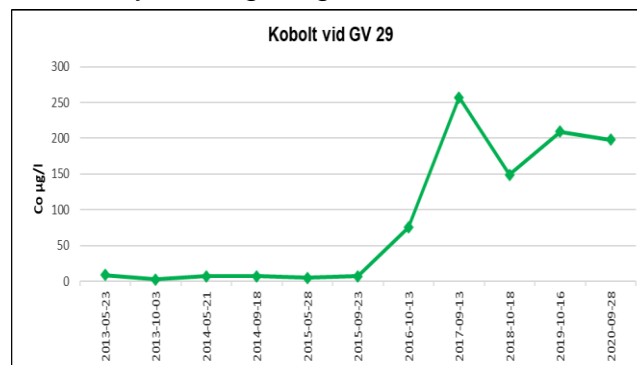
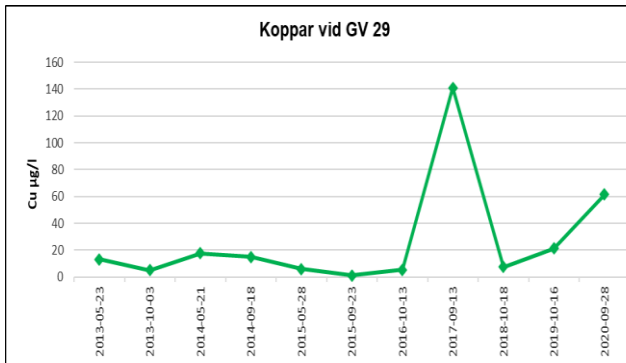
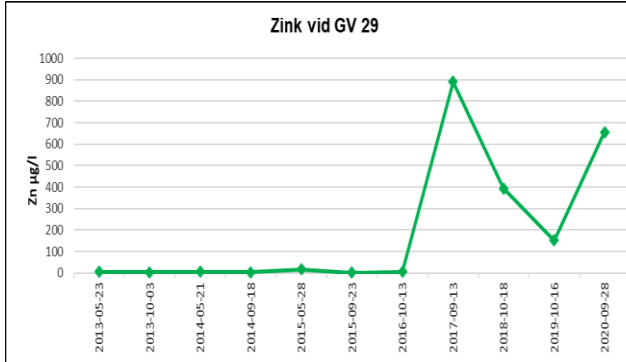
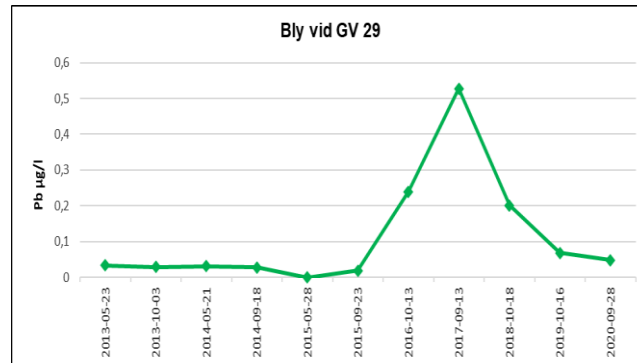
GV 29 uppvisar avtagande halter av arsenik, medan kobolthalten ökar och koppar och zink ser också ut att vara på väg att göra det. Bly uppvisade en topp – på låg halt – 2017, då även koppar, kobolt och zink ökade rejält jämfört med tidigare. Det är endast zink som uppvisar en hög halt utifrån SGU:s tillståndsbedömning för grundvatten, se tabell 7, övriga metaller förekommer endast i mycket låga-låga halter.

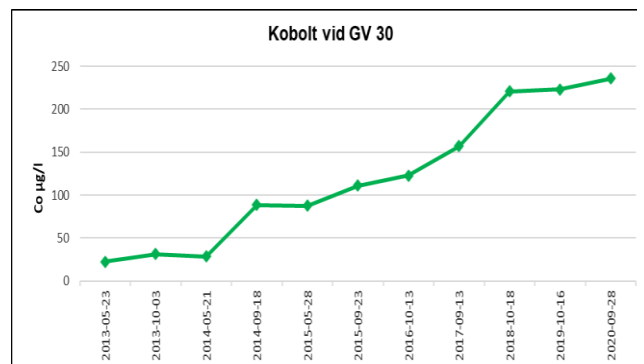
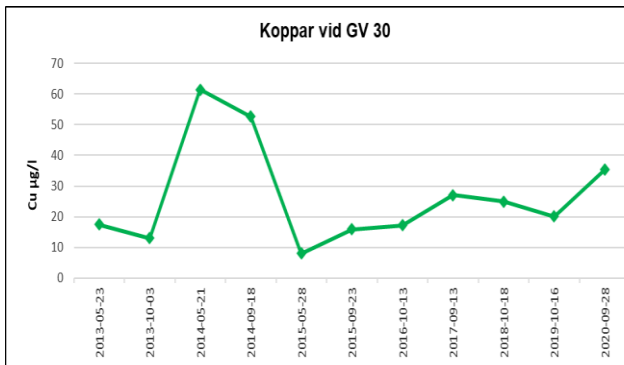
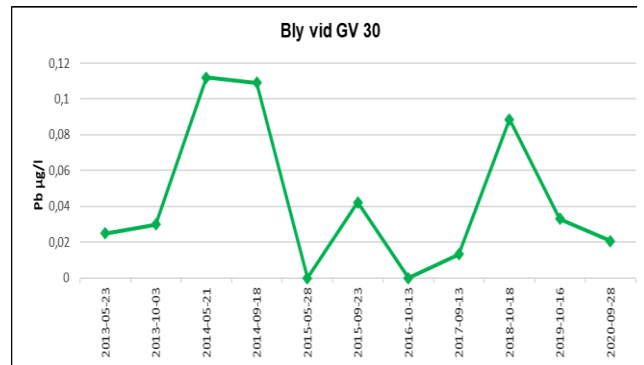
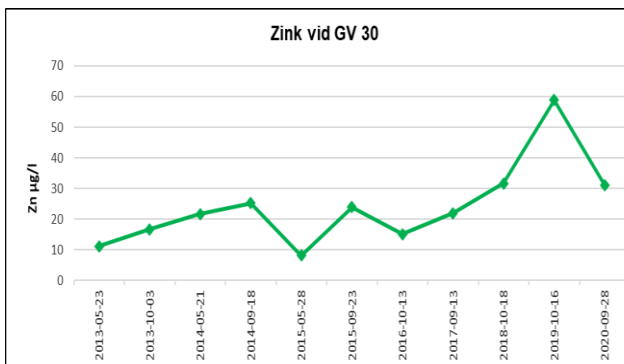
GV 30 uppvisar ökande halter av arsenik och kobolt och möjligen även koppar och zink. Blyhalterna har varierat en del men är hela tiden mycket låga utifrån SGU:s tillståndsbedömning för grundvatten, se tabell 7. Ökningen av arsenik ser dramatiskt ut i diagram 83 men ligger hela tiden inom mycket låg halt utifrån ovanstående bedömningsgrunder.

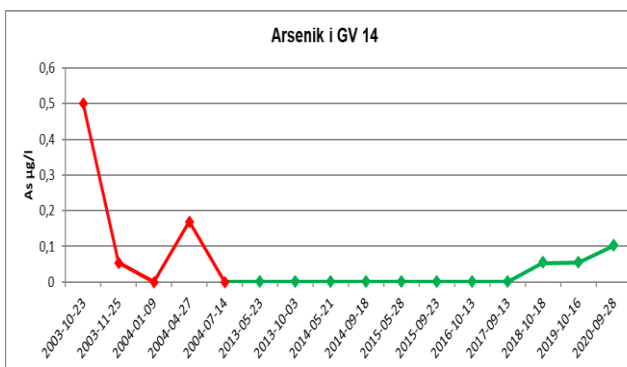
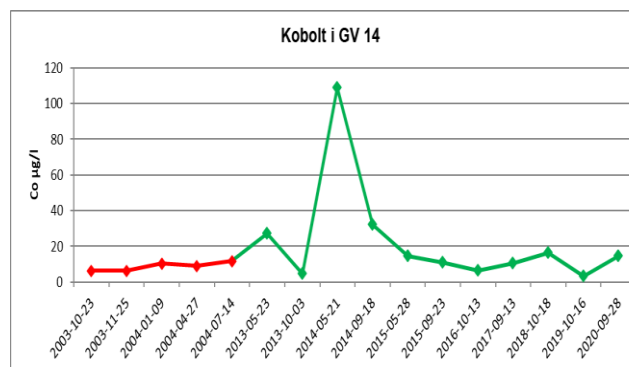
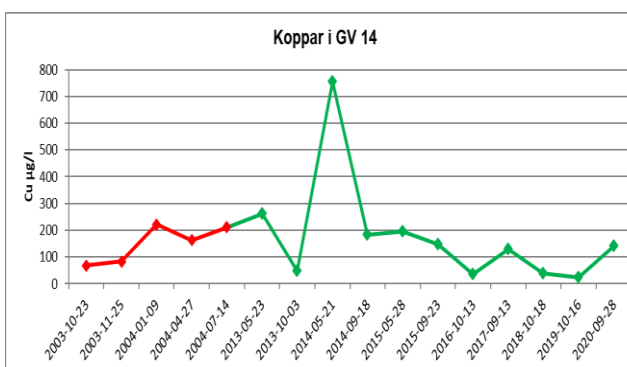
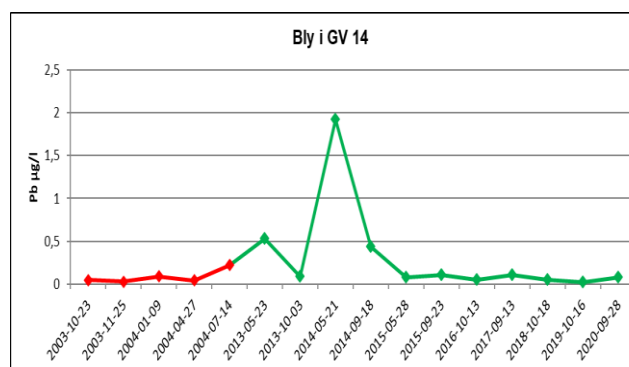
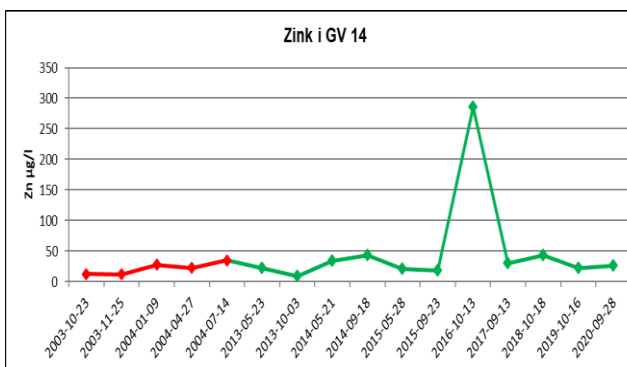
GV 14 har vid ett enstaka provtagningstillfälle uppvisat rejält förhöjd halt av koppar, kobolt och bly (2014-05-21) och vid ett tillfälle av zink (2016-10-13). Det finns ingen enkel bra förklaring till detta. 7–11 maj 2014 regnade det i och för sig mycket (totalt 64 mm) vilket möjligen skulle kunna vara en förklaring till höjda halter av kobolt, koppar och bly i GV 14 knappt tre veckor senare. 7–10 oktober 2016 kom det 40 mm regn, vilket möjligen skulle kunna förklara den höga zinkhalten. Det förklarar dock inte varför regnandet i maj 2014 inte påverkade även zinkhalten och varför regnandet i oktober 2016 inte även ökade kobolt-, zink- och blyhalterna, inte heller stämmer tidsskillnaden i de båda fallen mellan regn och provtagning särskilt bra för att påvisa ett möjligt samband.

Dessa toppar påverkar medelvärdet och medför att halterna i GV 14 ser ut att ha ökat sedan efterbehandlingen. Arsenikhalten har som medelvärde av genomförda provtagningar fram till och med 2020 minskat med 71 % medan kobolthalten ökat med 159 %, kopparhalten med 20 %, blyhalten med 269 % och zinkhalten med 129 % jämfört med resultaten från Huvudstudien.

Diagrammen visar dock att halterna över tid är relativt likartade vad som uppmättes under Huvudstudien om man bortser från de enstaka höga värdena. Halterna av alla metaller är låga – mycket låga utifrån SGU:s tillståndsbedömning för grundvatten, se tabell 7.

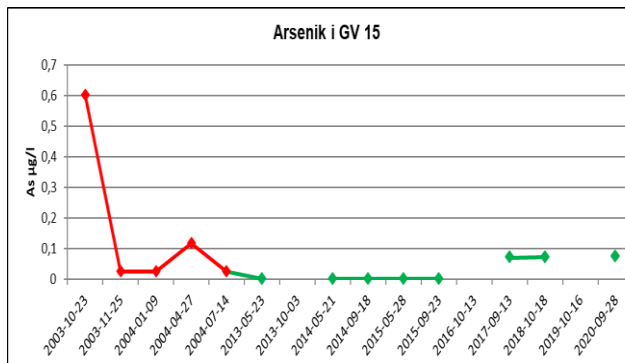
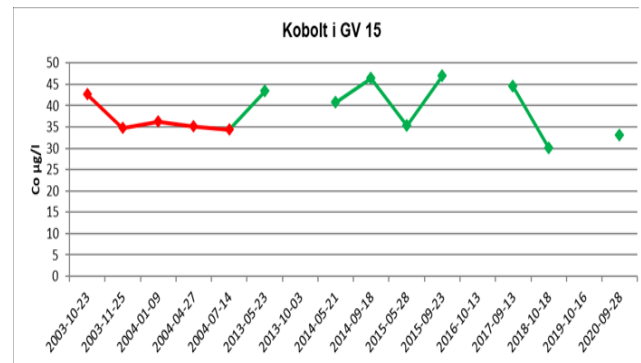
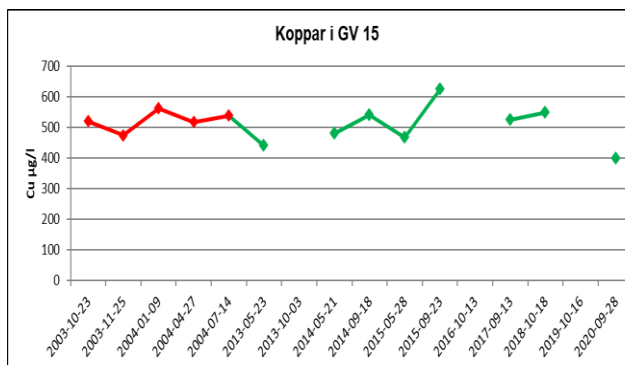
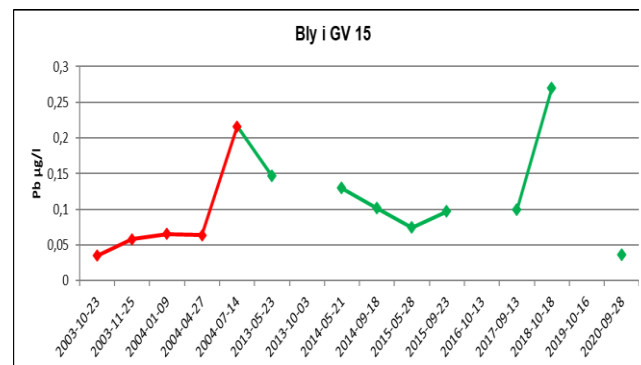
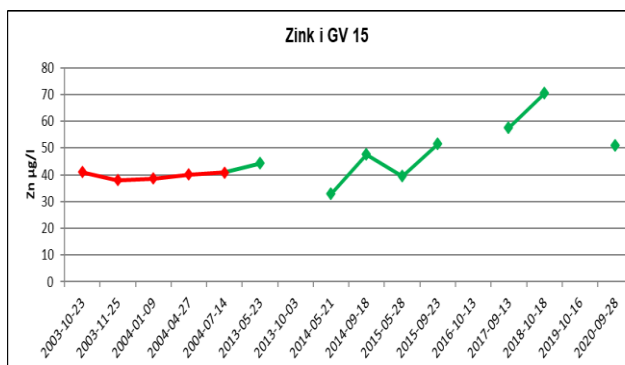
GV 15 uppvisar inga tydliga trender av vare sig haltökning eller haltminskning. Halterna av alla metaller uppvisar högre fluktuationer efter efterbehandlingen än under Huvudstudien. Detta har sannolikt samband med den avverkning och borttagning av vegetation som gjordes i samband med efterbehandlingen, se tidigare resonemang inledningsvis om grundvattenprovtagningarna. Halterna av arsenik och bly är mycket låga och för koppar och zink måttligt höga utifrån SGU:s tillståndsbedömning för grundvatten, se tabell 7.

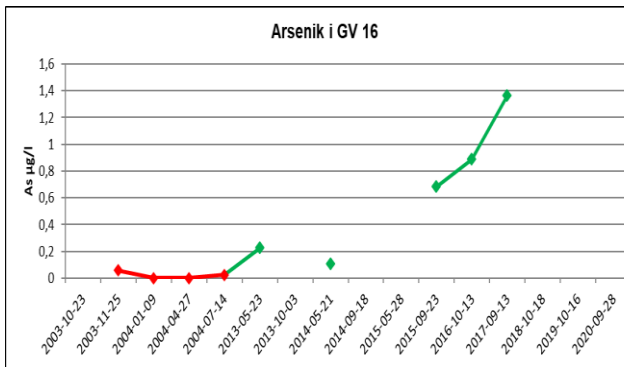
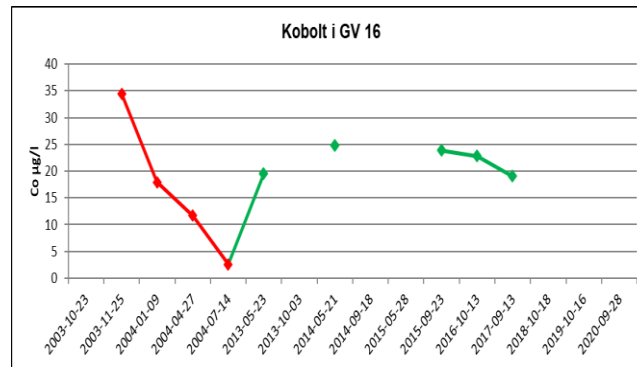
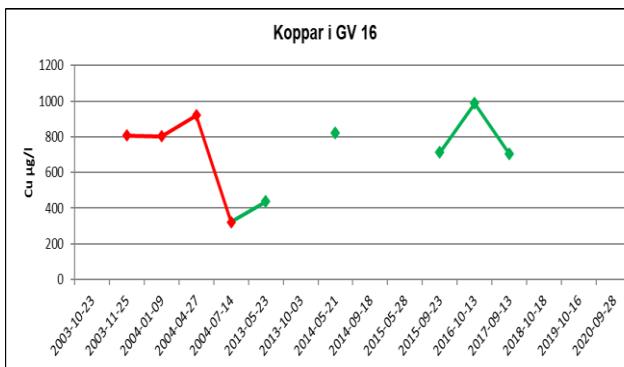
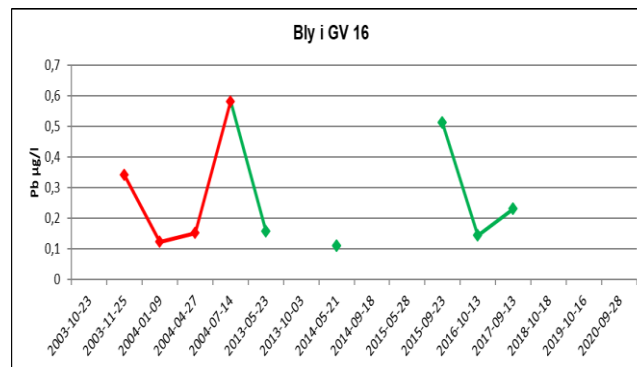
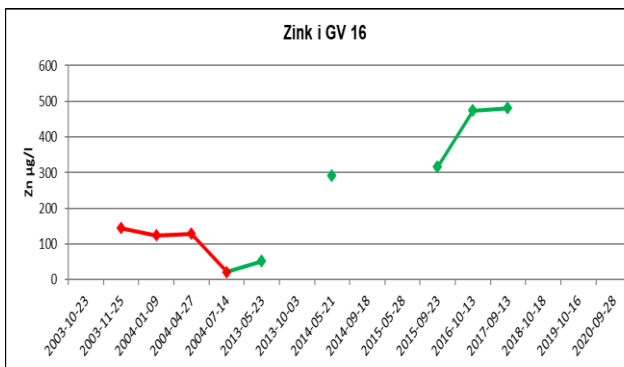
GV 16 hade endast ett värde över rapporteringsgräns för arsenik under huvudstudien medan det låg över rapporteringsgräns vid samtliga provtagningar under Efterkontrollen 2013–2020. Arsenikhalterna är låga, halterna av bly är mycket låga, kopparhalterna är måttligt höga och zinkhalterna höga utifrån SGU:s tillståndsbedömning för grundvatten, se tabell 7. De trender som möjligen går att uttyda är att både arsenik- och zinkhalterna ser ut att kunna vara på väg att öka.
