VÄSTERVIKS
KOMMUN

Resultat av Efterkontroll 2013 - 2020

Projekt Gladhammars gruvor

Rapport 2021:01

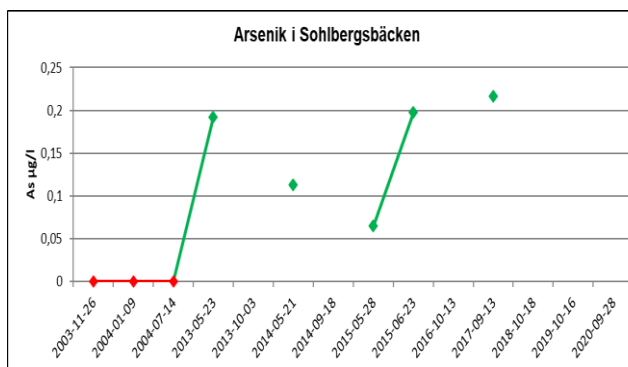
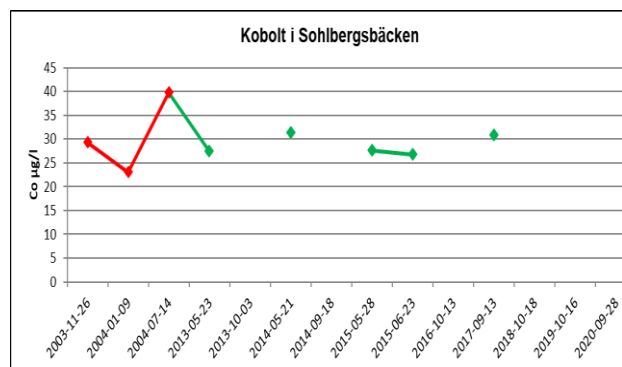
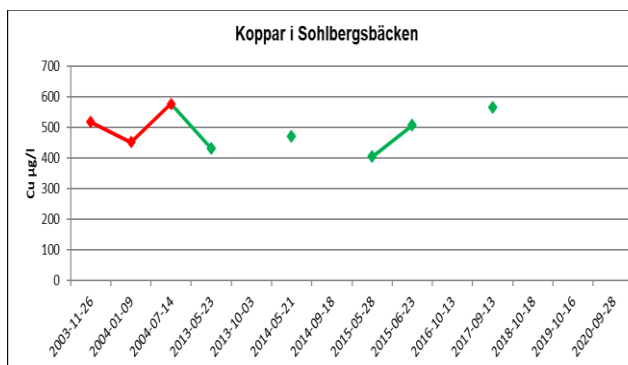
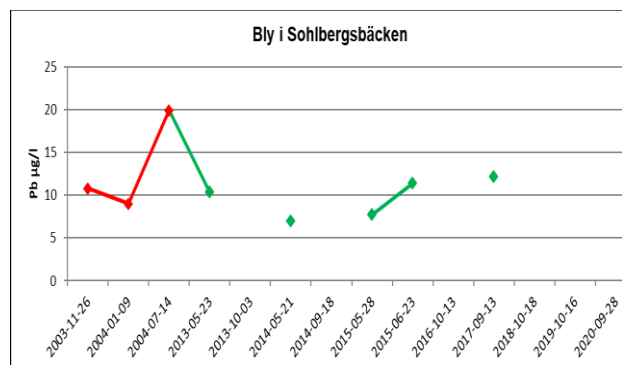
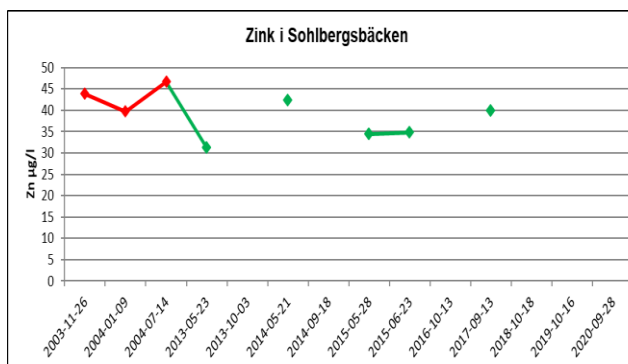
Sohlbergsbäcken avrinner från Sohlbergsfältet och uppvisar ungefär samma beteende som ytavrinningen från berget vid Holländarefältet; den blir snabbt vattenförande vid åtminstone lite större regnmängder och torkar sedan snabbt ut däremellan.

Detta fenomen har blivit ännu tydligare efter efterbehandlingen då avrinningen fluktuerar mer på grund av att träd och vegetation togs bort i samband med efterbehandlingen, se tidigare resonemang samt bild 1 och 2. Vid de tillfällen prov har gått att ta uppvisar samtliga metaller ungefär samma halter som före efterbehandlingen utom arsenik som efter efterbehandlingen förekommer i halter över rapporteringsgräns vid varje provtagning.

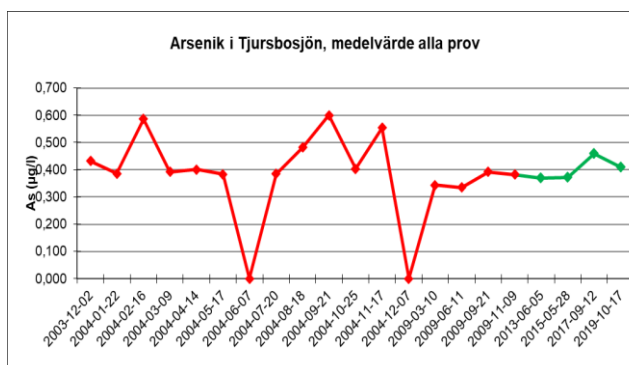
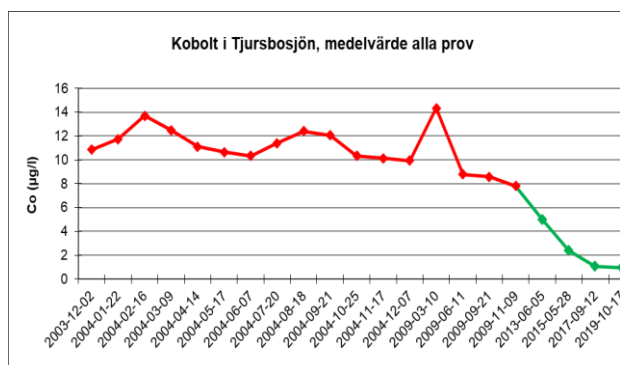
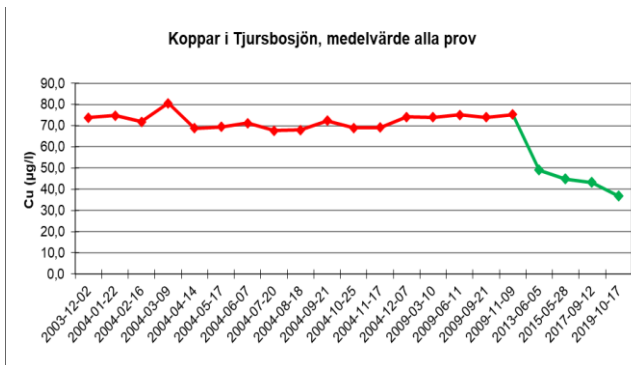
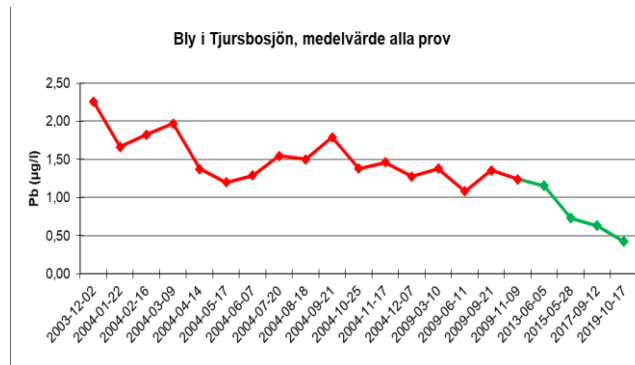
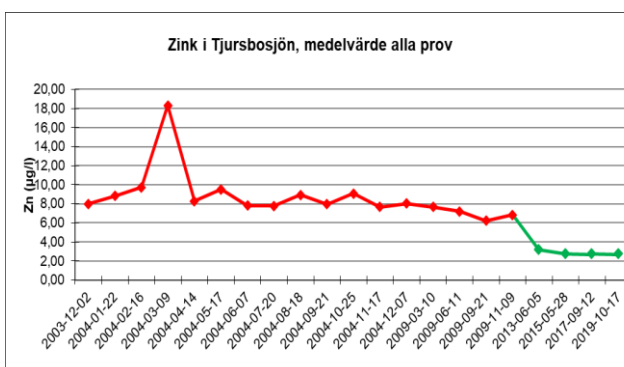
För arsenik syns ingen större skillnad mot halterna före efterbehandlingen, mer än att halterna förefaller att fluktuera mindre medan halterna av kobolt, koppar, bly och zink har sjunkit. Den mest dramatiska minskningen står kobolthalten för.

Minskningen fram till 2019 jämfört med medelhalterna före efterbehandlingen är för kobolt ca 92 %, för koppar ca 50 %, för bly ca 72 % och för zink ca 68 %. Arsenikhalten ser ut att har ökat med ca 5 % sett till medelvärde, men av diagram 108 framgår att halten i praktiken ligger ungefär som före efterbehandlingen.

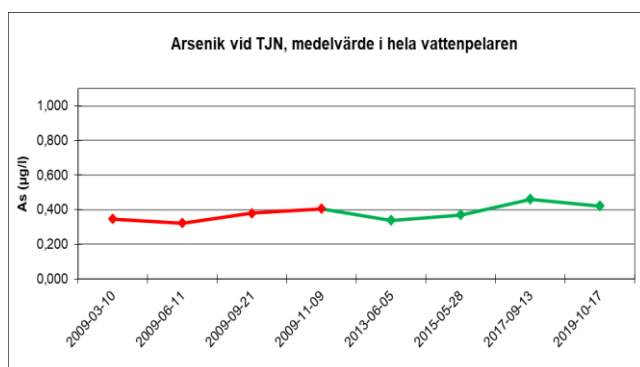
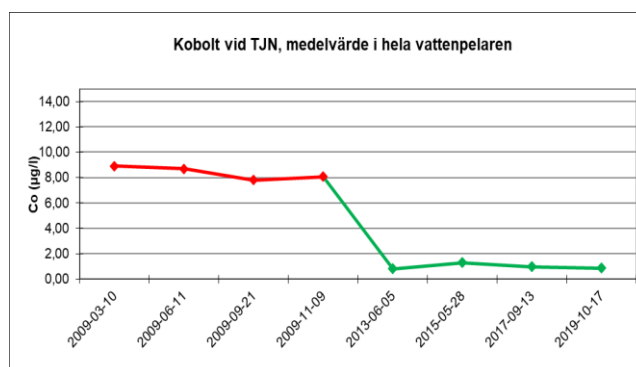
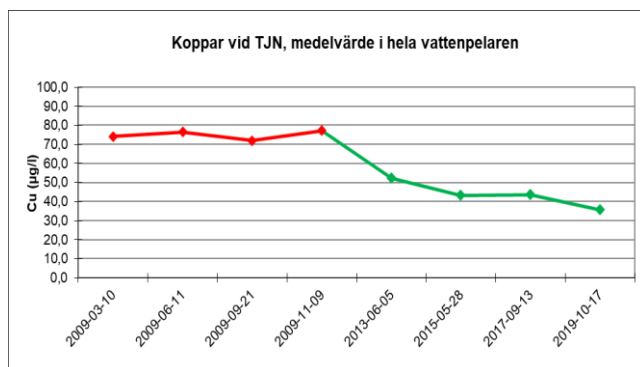
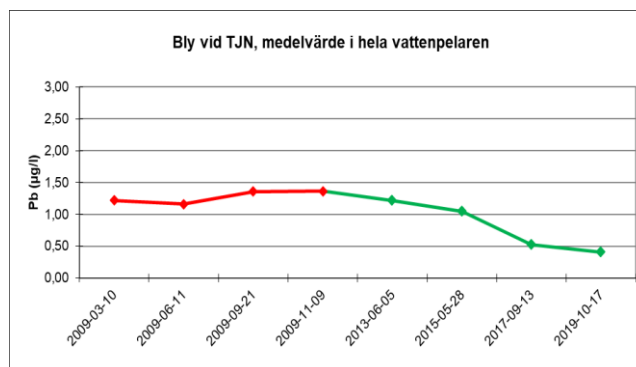
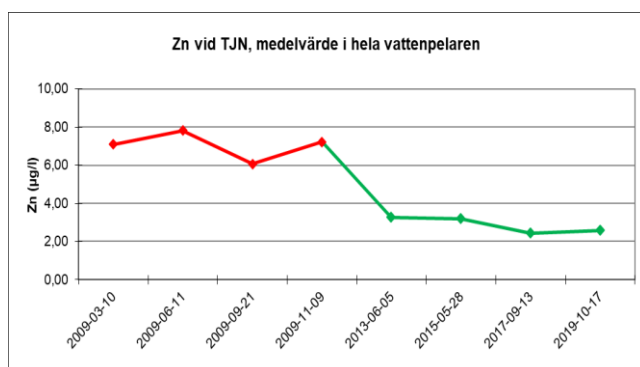
Arsenikhalten i provpunkten har som medelvärde fram till 2019 ökat med ca 16 % sedan efterbehandlingen, vilket låter dramatiskt men halten av arsenik i provpunkten är fortfarande låg. Av diagram 113 framgår att halterna i praktiken är ungefär desamma som före efterbehandlingen.

Kobolthalten i provpunkten har som medelvärde fram till 2019 sjunkit med ca 90 %, kopparhalten med ca 52 %, blyhalten ca 68 % och zinkhalten med ca 64 % sedan efterbehandlingen.

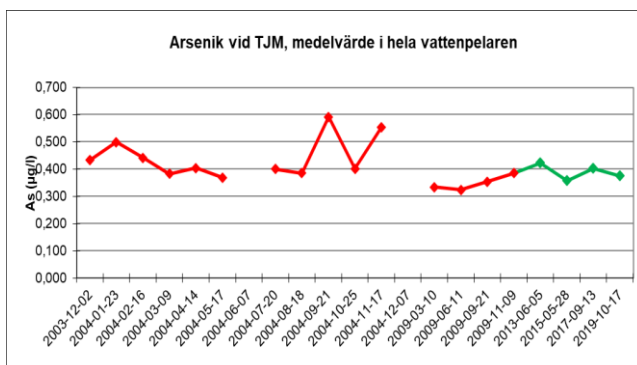
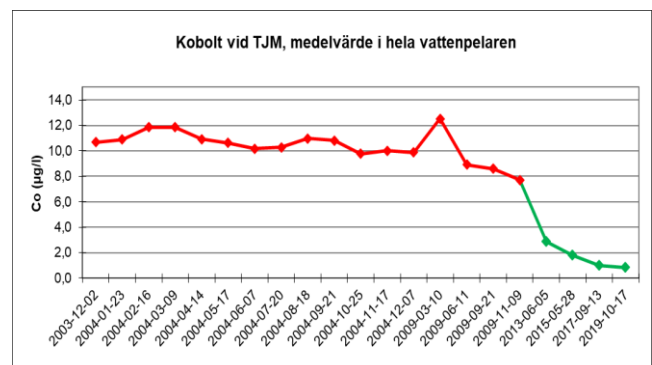
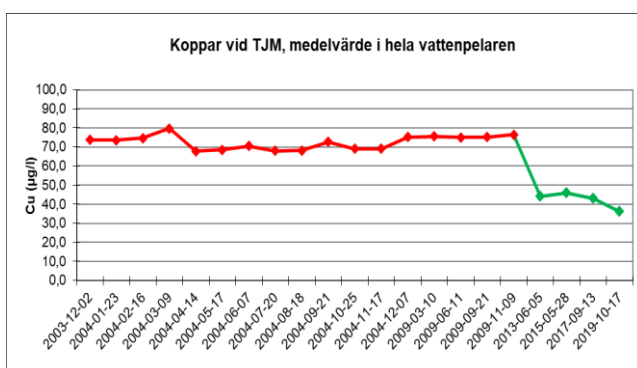
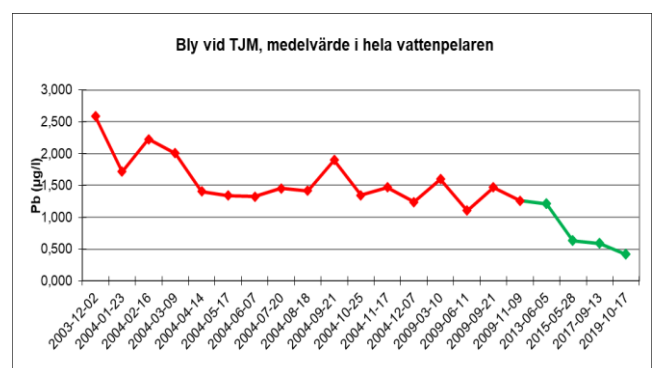
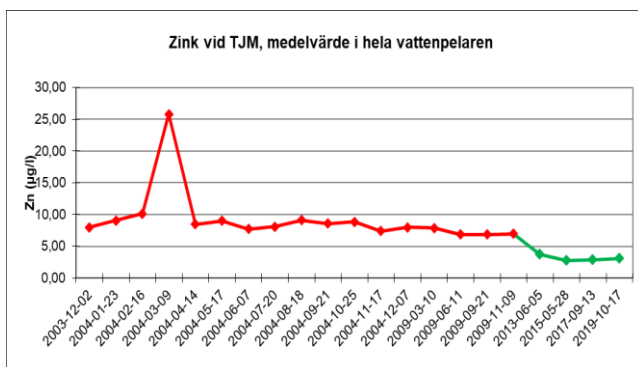
Arsenikhalten i provpunkten har som medelvärde fram till 2019 sjunkit med ca 10 %, kobolthalten med ca 92 %, kopparhalten med ca 50 %, blyhalten med ca 74 % och zinkhalten med ca 67 % sedan efterbehandlingen.

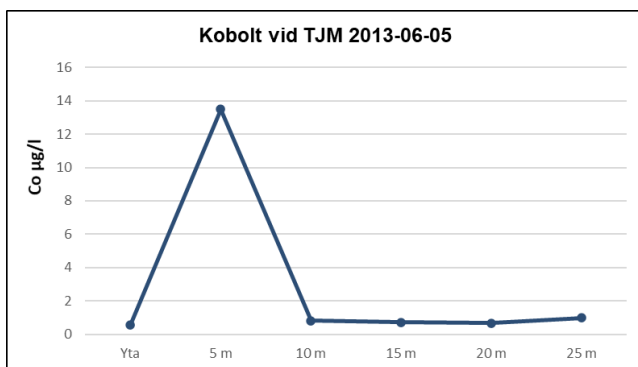
1) Orimligt högt resultat ej noterat som maximal halt, se diagram 123 och 124.

Diagram 123. Kobolthalten i vattenpelaren vid provtagningen 2013-06-05.

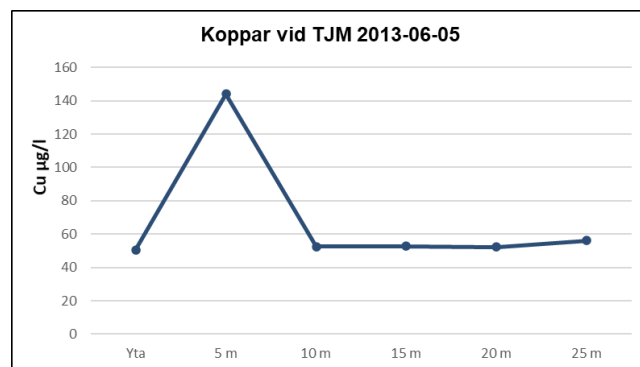
Diagram 124. Kopparhalten i vattenpelaren vid provtagningen 2013-06-05.

Diagram 123 och 124 visar att de kobolt- och kopparhalter som rapporterades på 5 m djup i provpunkten 2013-06-05 inte är rimliga. Halten i ytvattnet både över- och underliggande nivåer har betydligt lägre och jämnare nivåer varför det inte får anses särskilt troligt att just provet på 5 m djup skulle sticka ut på detta sätt. Därför är dessa resultat inte angivna som max-halter i tabell 16.

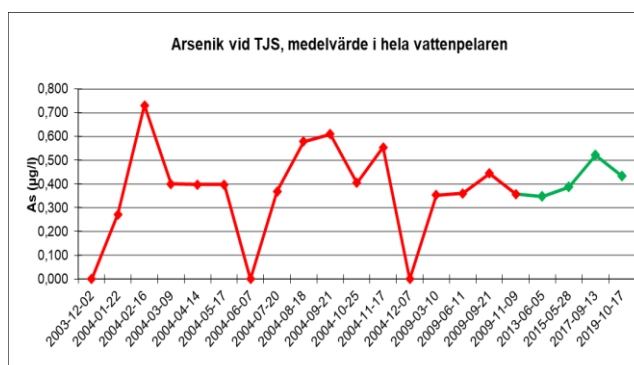
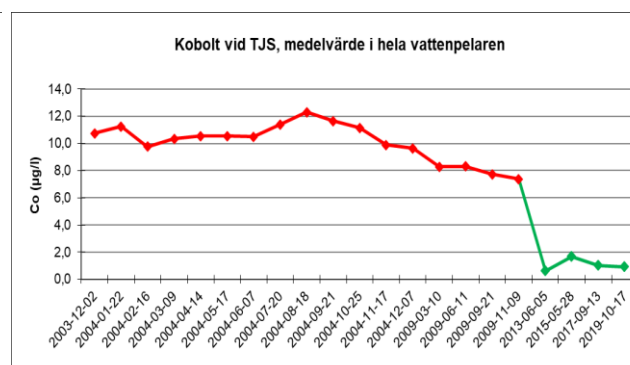
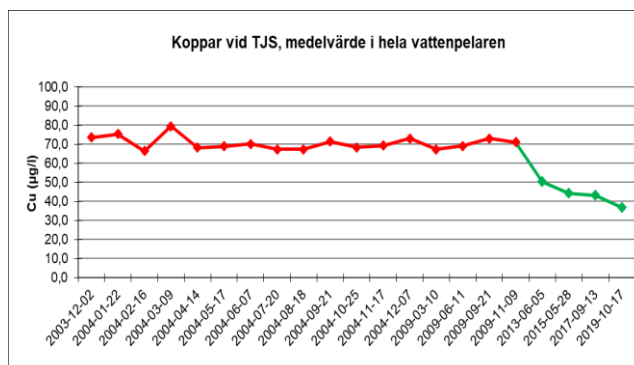
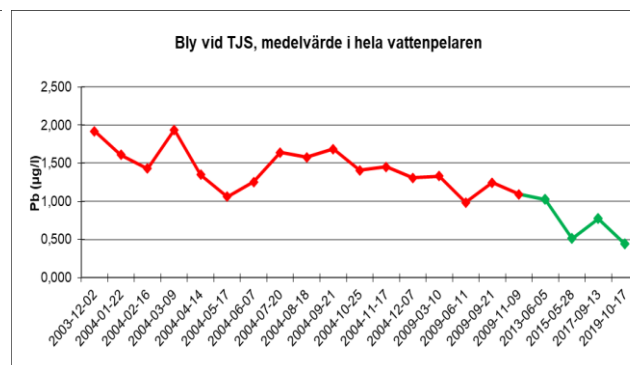
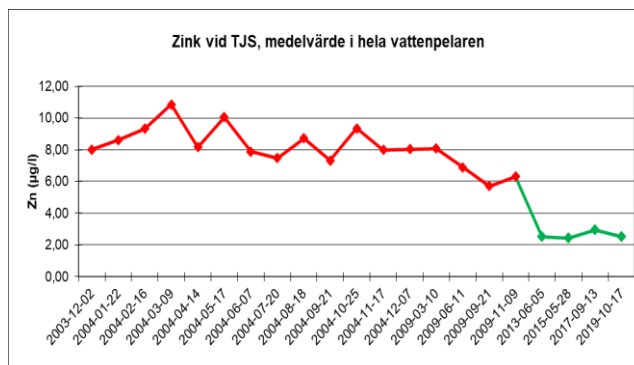
Arsenikhalten i provpunkten har som medelvärde sjunkit med 5 % (men diagram X visar att halterna i stort är desamma som före efterbehandlingen), kobolthalten med ca 90 %, kopparhalten med ca 38 %, blyhalten med ca 52 % och zinkhalten med ca 68 % sedan efterbehandlingen.

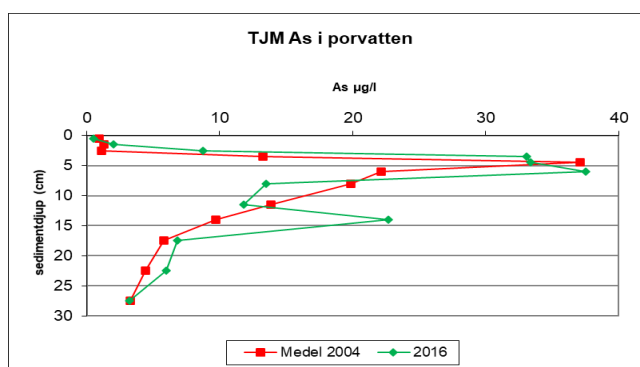
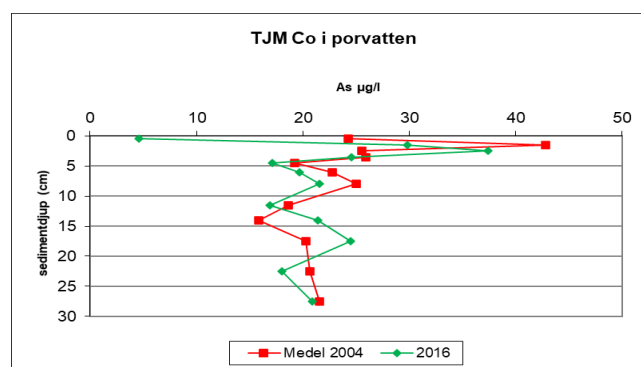
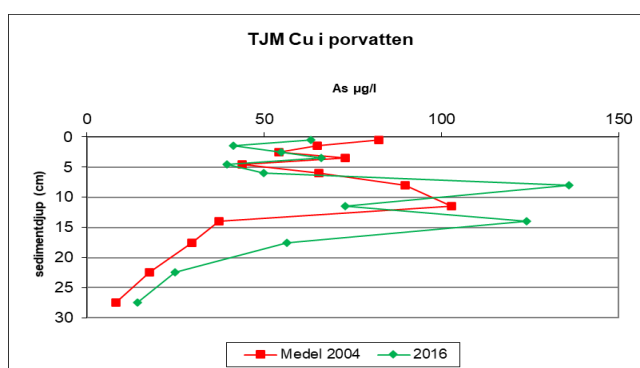
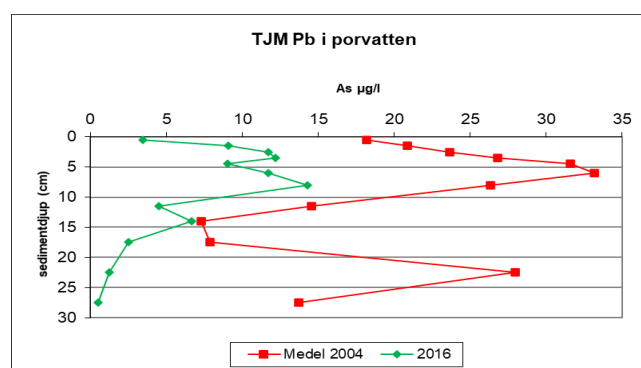
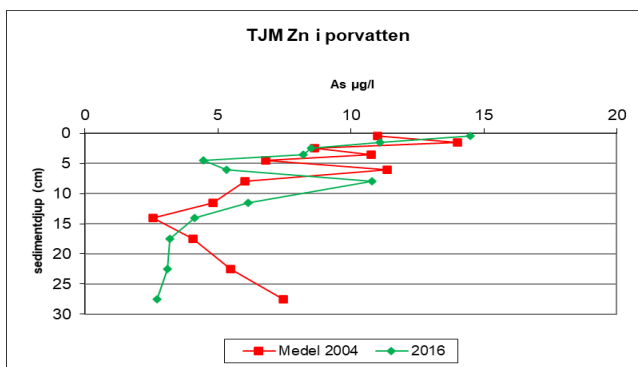
Halterna i bottenvattnet 2 cm över sedimentytan uppvisar rejäla minskningar när det gäller halterna av kobolt, koppar och zink, -62, -47 och -56 % jämfört med medelvärdena från Huvudstudien (se tabell 18). För arsenik och bly går inga skillnader att se. Dessa resultat (med undantag för bly) stämmer relativt bra med haltutvecklingen i Tjursbosjöns utlopp.

Även porvattenhalterna i det översta botten sedimentet (0–1 cm) uppvisar haltminskningar av framförallt kobolt och koppar, med 81 respektive 23 % jämfört med medelvärdena från Huvudstudien. Arsenik uppvisar ingen minskning. För bly är variationen väldigt stor mellan de två provtagningarna i Huvudstudien varför inget säkert kan sägas om utvecklingen där. För zink ligger halterna ca 32 % över de provtagningar som skedde före efterbehandlingen, detta avspeglas dock inte i vattenmassan där zink har en sjunkande trend.

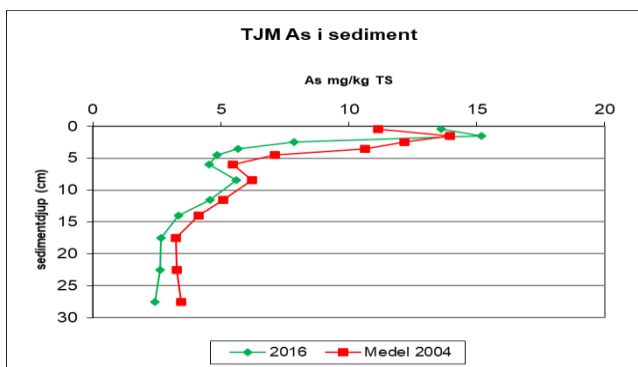
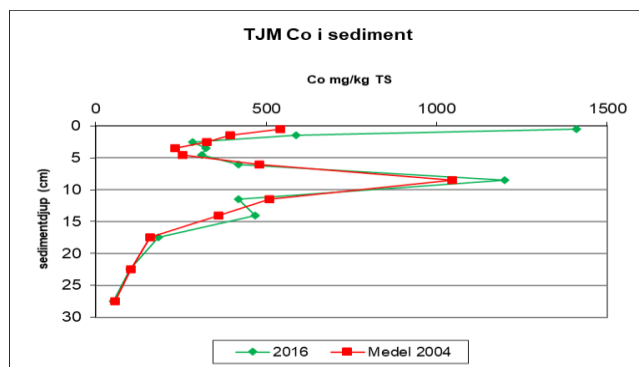
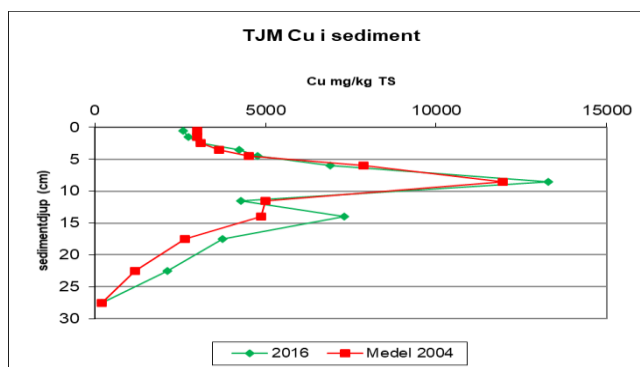
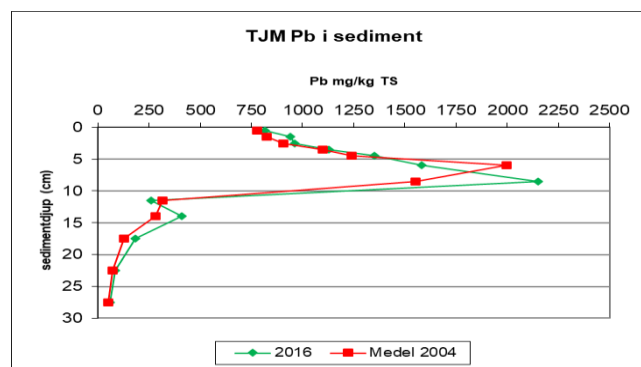
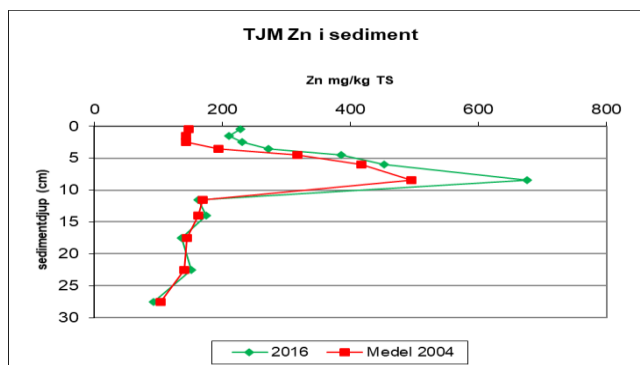
Halterna i ytsediment har ökat för arsenik med 262 %, kobolt med 260 % och zink med 155 % jämfört med resultaten från Huvudstudien medan halterna av koppar och bly kan anses relativt oförändrade. Koppar och bly är framförallt inbundna i sedimenten på ca 8–9 cm djup.

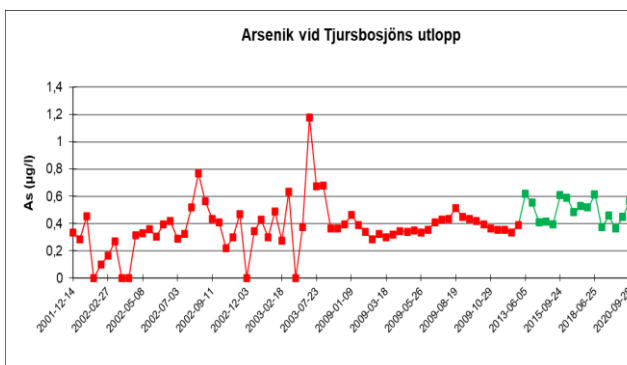
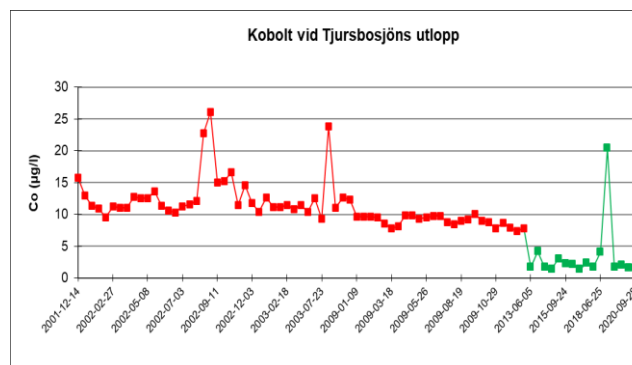
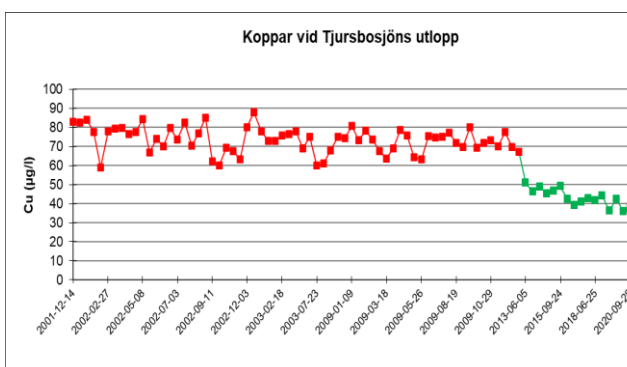
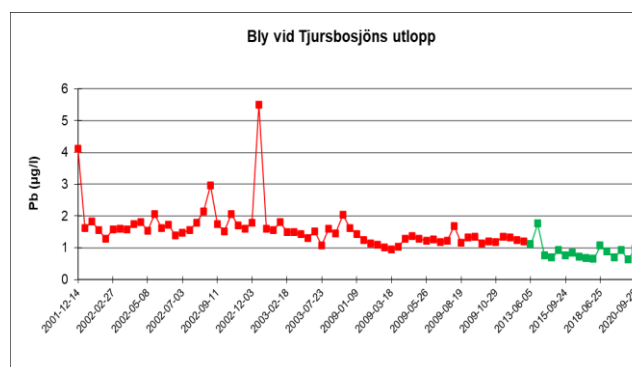
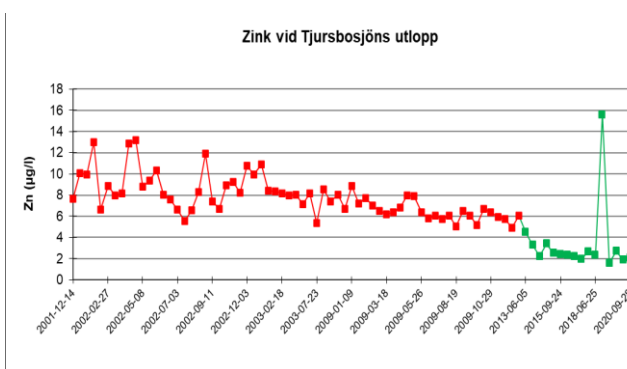
Förutom arsenik har alla metallhalter sjunkit i Tjursbosjöns utlopp efter efterbehandlingen. Zinkhalten uppvisar en enstaka oförklarlig hög halt i december 2018 som även förekommer i Kyrksjöns inlopp vid samma tidpunkt men märkligt nog inte i de andra provpunkterna.

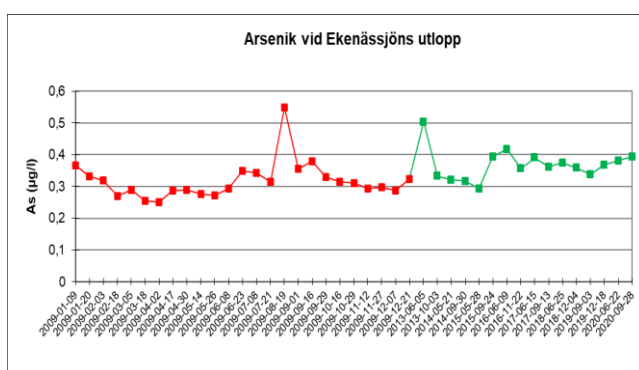
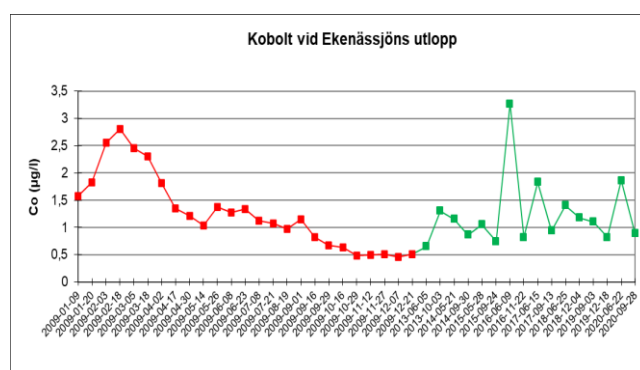
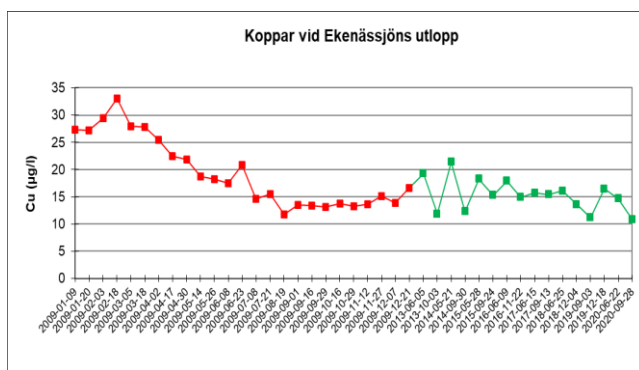
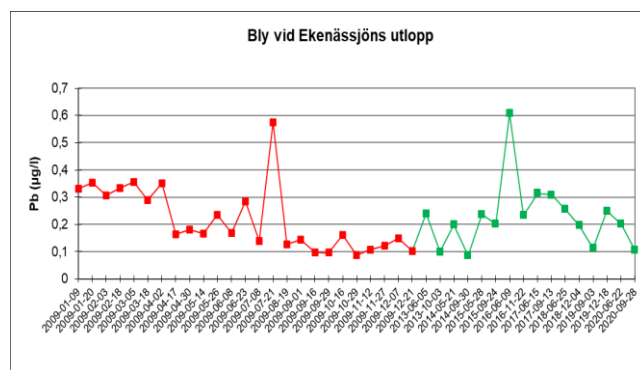
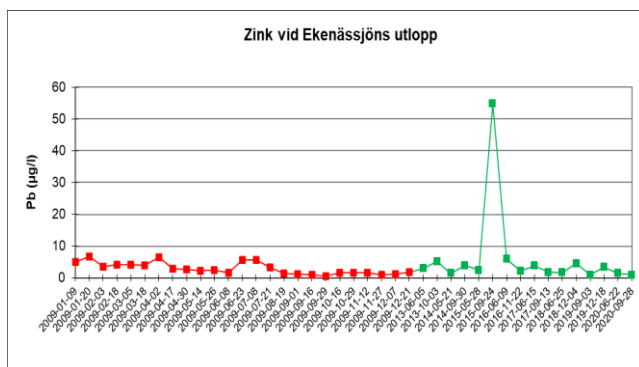
Före efterbehandlingen låg halterna i Ekenässjöns utlopp som medelvärde ca 20 % lägre för arsenik, ca 90 % lägre för kobolt, ca 75 % lägre för koppar, ca 85 % lägre för bly och ca 60 % lägre för zink jämfört med motsvarande halter i Tjursbosjöns utlopp. Större delen av metalltransporten från Tjursbosjön till Ekenässjön fastlades alltså i Ekenässjön.

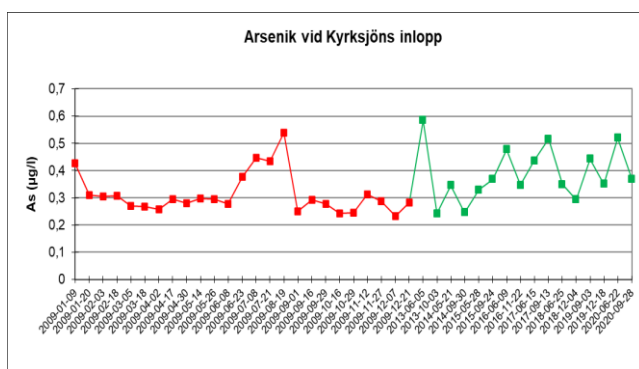
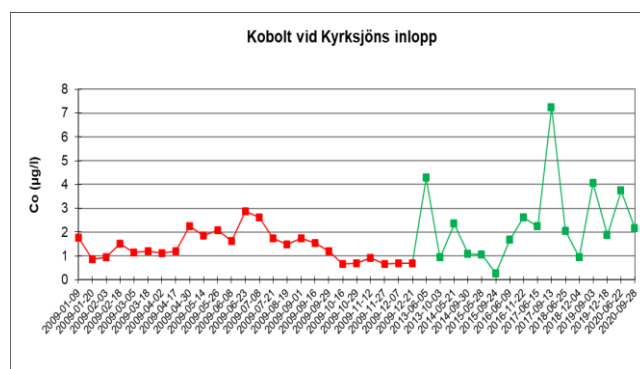
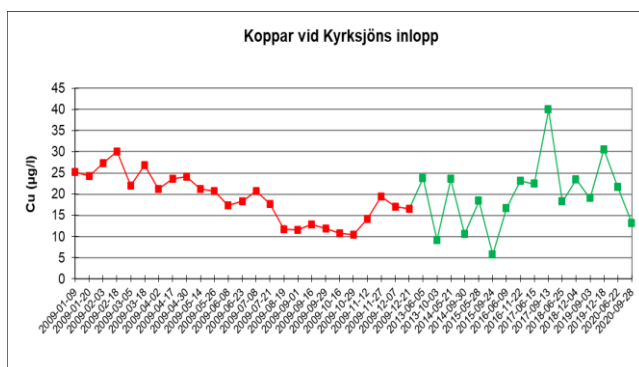
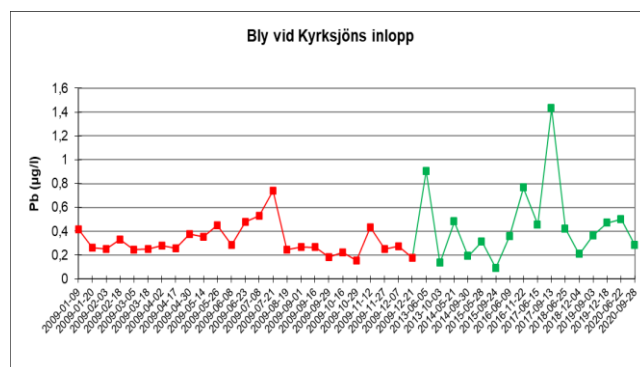
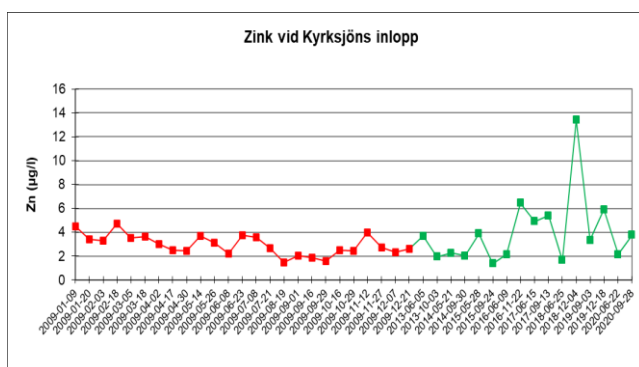
I Kyrksjöns inlopp har alla metaller utom kopparhalten, som är i praktiken likadan som tidigare, ökat i halt sedan efterbehandlingen. De stora fluktuationerna i halter, som inte ses någon annanstans i sjösystemet, antas bero på tillfällena med större tillförsel av metaller från Sohlbergsfältet i samband med större mängder nederbörd, se tidigare resonemang under Grundvatten vid Sohlbergsfältet, bild 1 och 2 samt diagram 162–166.

Halterna av metaller i Kyrksjöns inlopp har under Efterkontrollen som medelvärde varit 25 % högre för arsenik, 71 % för kobolt, 4 % för koppar, 44 % för bly och 37 % för zink jämfört med Referensundersökningarna.

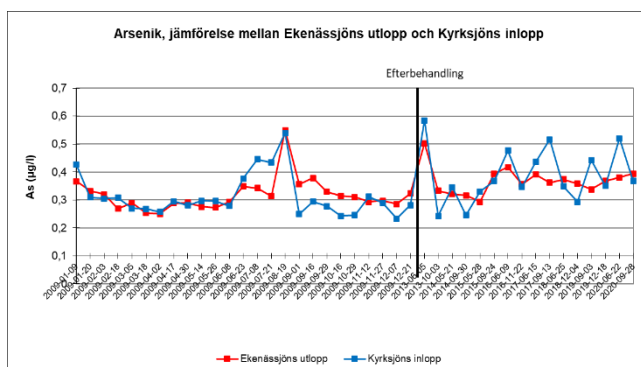
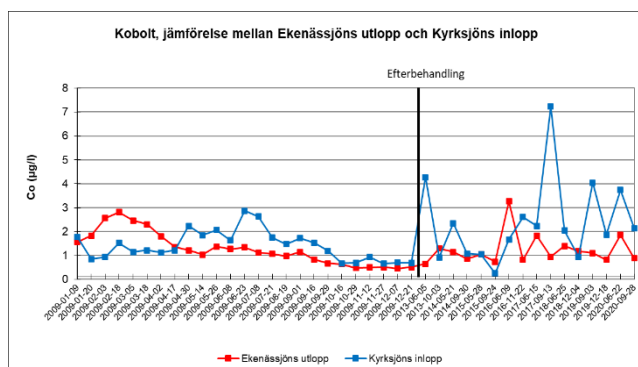
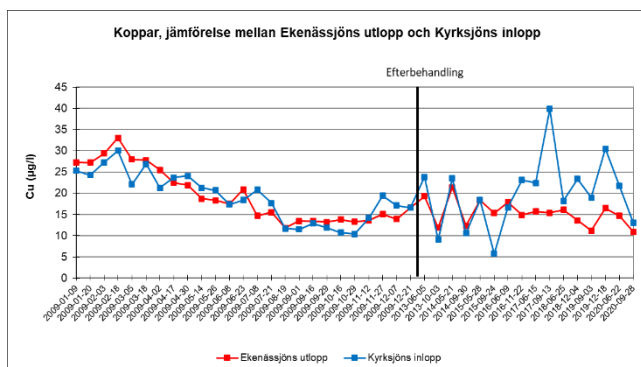
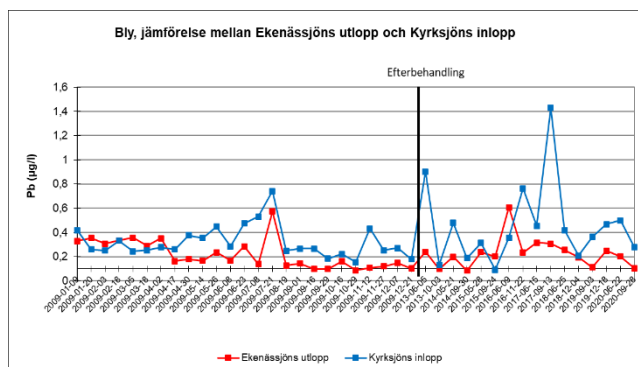
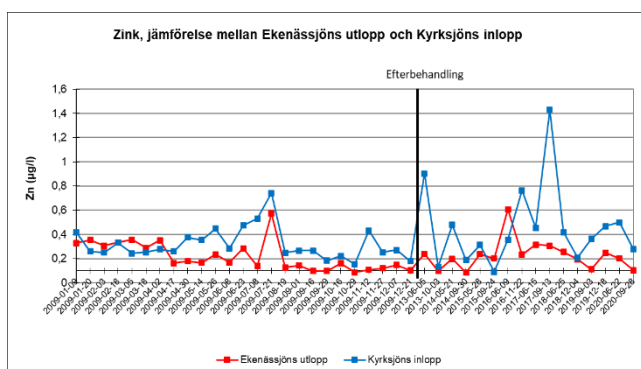
Före efterbehandlingen låg halterna i Kyrksjöns inlopp som medelvärden ca 10 % högre för kobolt och 47 % högre för bly jämfört med motsvarande halter i Ekenässjöns utlopp. För övriga metaller sågs inga egentliga skillnader sett till medelvärden (minskning eller ökning med 1–2 %). Vid ett antal provtagningar var ändå halterna av även de andra metallerna förutom kobolt och bly högre vid Kyrksjöns inlopp än vid Ekenässjöns utlopp.

Efter efterbehandlingen ligger arsenikhalten som medelvärde ca 5 %, kobolt ca 94 %, koppar ca 30 % och bly ca 102 % högre i Kyrksjöns inlopp jämfört med motsvarande halter i Ekenässjöns utlopp. Zink har som medelvärde minskat med ca 34 %, vilket beror på den orimligt höga analyserade halten i Ekenässjöns utlopp i december 2015. Räkningar bort den har även zink ökat med ca 40 %.

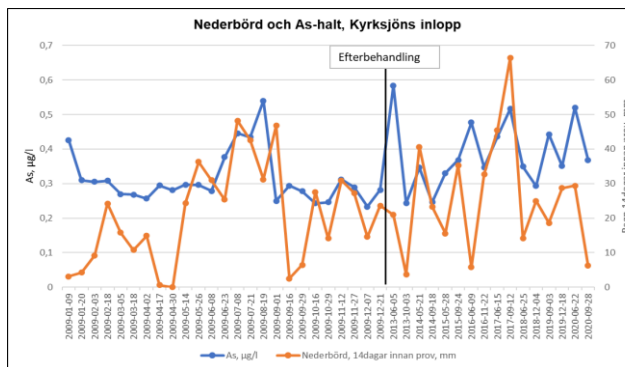
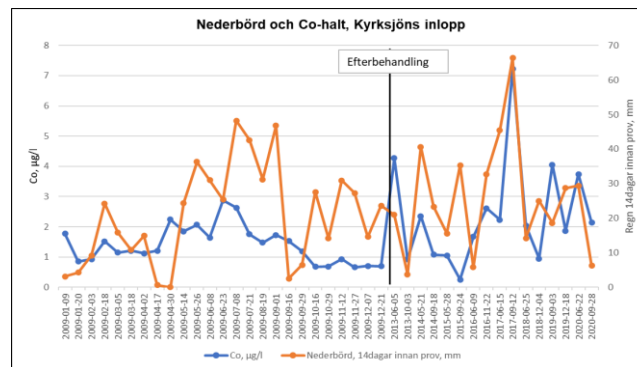
I diagram 162–166 jämförs halterna av metaller i Kyrksjöns inlopp med nederbörden under perioden 14 dagar före provtagningsdatum. För arsenik och zink syns inga korrelationer mellan nederbörd och metallhalt i Kyrksjöns inlopp (de för ögat nästan sammanfallande pikarna av nederbörd och zinkhalt under Efterkontrollen skiljer det 2,5 månader i tid på).

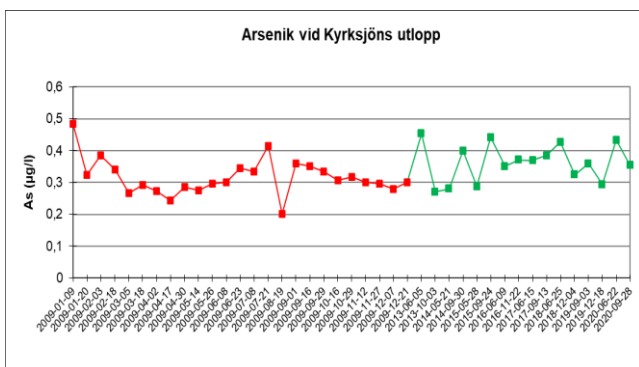
Diagram 167. Halter av arsenik i Kyrksjöns utlopp. Röd linje markerar resultat under Referensundersökningar, grön linje är resultat under Efterkontrollen

Arsenikhalterna i Kyrksjöns utlopp har som medelvärde ökat något, ca 15 %. Skillnaderna i halter mellan in- och utlopp är försumbara. Medelhalterna som uppmäts är i paritet med de som uppmäts i Torsfallsån uppströms (0,36–0,37 µg/l, se tabell 34) vilket kan anses som lokal bakgrundshalt av arsenik.

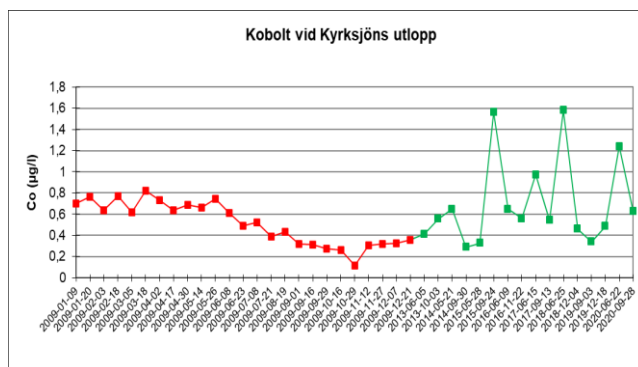
Diagram 168. Halter av kobolt i Kyrksjöns utlopp. Röd linje markerar resultat under Referensundersökningar, grön linje är resultat under Efterkontrollen

Kobolt uppvisar högre högsta halter under Efterkontrollen än före efterbehandlingen men sammanfaller inte med motsvarande högsta halter för Kyrksjöns inlopp. Som medelhalt har kobolt ökat med ca 37 % efter efterbehandlingen beroende på fyra prov med för

provpunkten högre halter. Uppmätta medelhalter ligger ca 2–3 ggr högre än motsvarande halter i Torsfallsån uppströms (0,23–0,24 µg/l, se tabell 34) vilket kan anses som lokal bakgrundshalt av kobolt.

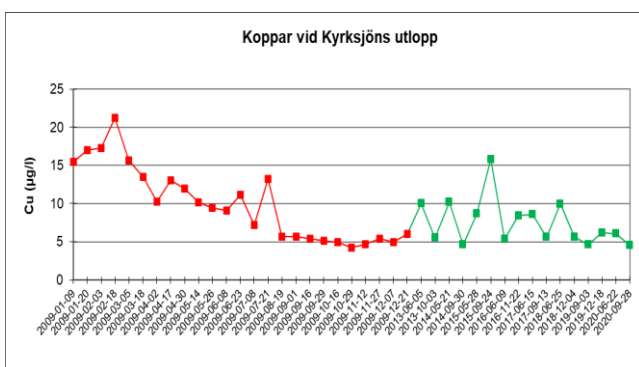
Diagram 169. Halter av koppar i Kyrksjöns utlopp. Röd linje markerar resultat under Referensundersökningar, grön linje är resultat under Efterkontrollen

Som medelhalt har kopparhalten minskat med ca 24 % i provpunkten sedan efterbehandlingen. Uppmätta medelhalter ligger ca 4 ggr (med stora variationer mellan proven) högre än motsvarande halter i Torsfallsån uppströms (1,8–2,0 µg/l, se tabell 34) vilket kan anses som lokal bakgrundshalt av koppar.

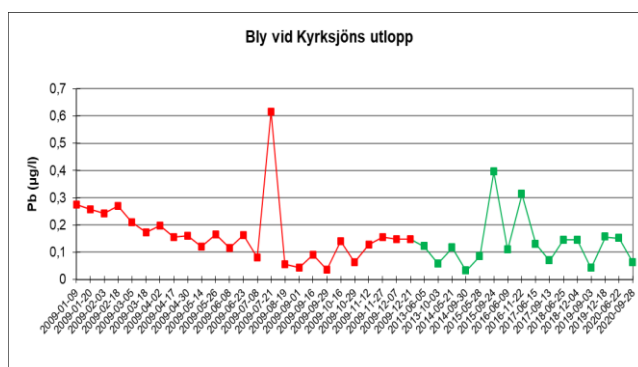
Diagram 170. Halter av bly i Kyrksjöns utlopp. Röd linje markerar resultat under Referensundersökningar, grön linje är resultat under Efterkontrollen

Bly har som medelhalt minskat med ca 21 % sedan efterbehandlingen. Uppmätta medelhalter är bara hälften så höga som motsvarande halter i Torsfallsån uppströms (0,28 µg/l, se tabell 34) vilket kan anses som lokal bakgrundshalt varför blyhalterna får anses som låga i provpunkten.

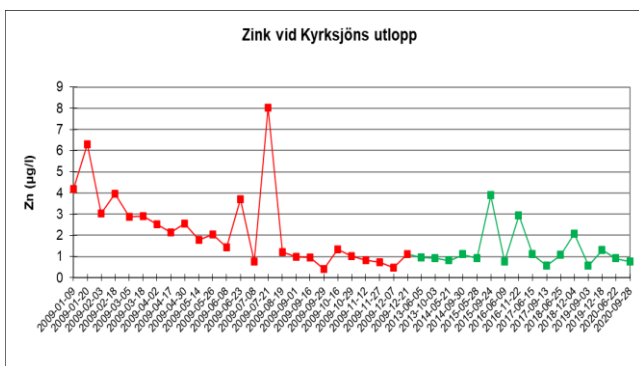
Diagram 171. Halter av zink i Kyrksjöns utlopp. Röd linje markerar resultat under Referensundersökningar, grön linje är resultat under Efterkontrollen

Zinkhalterna har som medelvärde sjunkit med ca 43 % sedan efterbehandlingen. Uppmätta medelhalter är bara omkring hälften så höga som motsvarande halter i Torsfallsån uppströms (2,3–2,6 µg/l, se tabell 34) vilket kan anses som lokal bakgrundshalt varför även zinkhalterna får anses som låga i provpunkten.

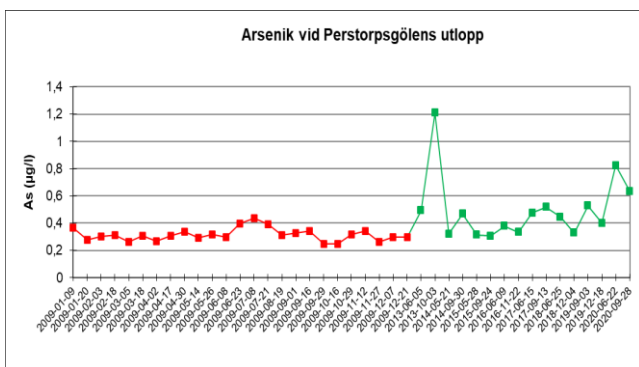
Diagram 172. Halter av arsenik i Perstorps gölens utlopp. Röd linje markerar resultat under Referensundersökningar, grön linje är resultat under Efterkontrollen

Arsenikhalterna i Perstorps gölens utlopp har som medelvärde ökat med ca 33 % sedan efterbehandlingen. Medelhalten som uppmäts är ca 25 % högre än vad som uppmäts i Torsfallsån uppströms (0,36–0,37 µg/l, se tabell 34) vilket kan anses som lokal bakgrundshalt av arsenik.

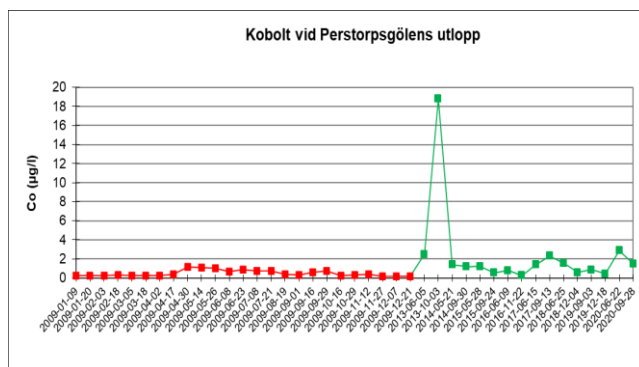
Diagram 173. Halter av kobolt i Perstorps gölens utlopp. Röd linje markerar resultat under Referensundersökningar, grön linje är resultat under Efterkontrollen

Som medelhalt har kobolt ökat med ca 394 % efter efterbehandlingen, detta får framförallt tillskrivas den mycket höga halt på 18,8 µg/l som uppmättes 2013-10-03, näst högsta uppmätta halt är 2,88 µg/l. Uppmätta medelhalter ligger ca 5 ggr högre än motsvarande halter i Torsfallsån uppströms (0,23–0,24 µg/l, se tabell 34) vilket kan anses som lokal bakgrundshalt av kobolt.

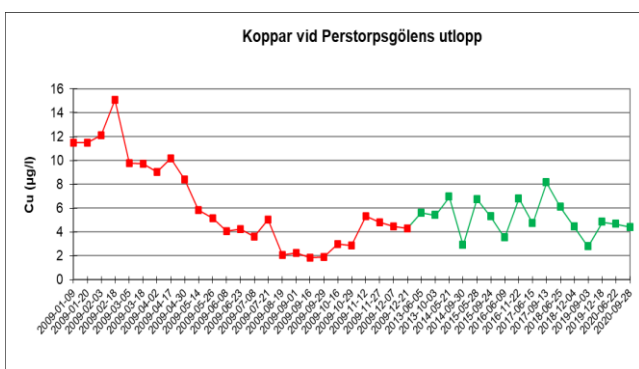
Diagram 174. Halter av koppar i Perstorps gölens utlopp. Röd linje markerar resultat under Referensundersökningar, grön linje är resultat under Efterkontrollen

Som medelhalt har kopparhalten minskat med ca 11 % i provpunkten sedan efterbehandlingen. Uppmätta medelhalter ligger ca 3 ggr högre än motsvarande halter i Torsfallsån uppströms (1,8–2,0 µg/l, se tabell 34) vilket kan anses som lokal bakgrundshalt av koppar.

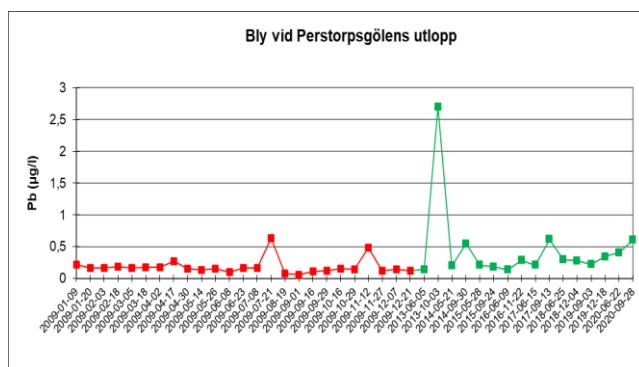
Diagram 175. Halter av bly i Perstorps gölens utlopp. Röd linje markerar resultat under Referensundersökningar, grön linje är resultat under Efterkontrollen

Bly har som medelhalt ökat med ca 185 % sedan efterbehandlingen. Ett väldigt högt värde uppmätt 2013-10-03 (2,7 µg/l, näst högsta uppmätta halt är 0,67 µg/l) drar upp medelhalten under Efterkontrollen. Uppmätt medelhalt är knappt dubbelt så hög som motsvarande halter i Torsfallsån uppströms (0,28 µg/l, se tabell 34).

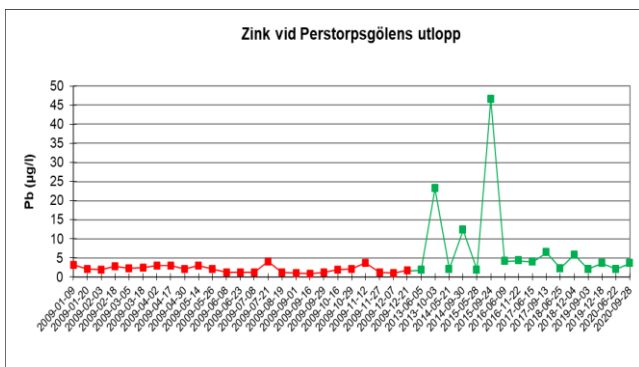
Diagram 176. Halter av zink i Perstorps gölens utlopp. Röd linje markerar resultat under Referensundersökningar, grön linje är resultat under Efterkontrollen

Zinkhalterna har som medelvärde ökat med 223 % efter efterbehandlingen. Två mycket höga rapporterade halter drar upp medelvärdet. Uppmätt medelhalt är ca 2,5 ggr högre än motsvarande halter i Torsfallsån uppströms (2,3–2,6 µg/l, se tabell 34) vilket kan anses som lokal bakgrundshalt.

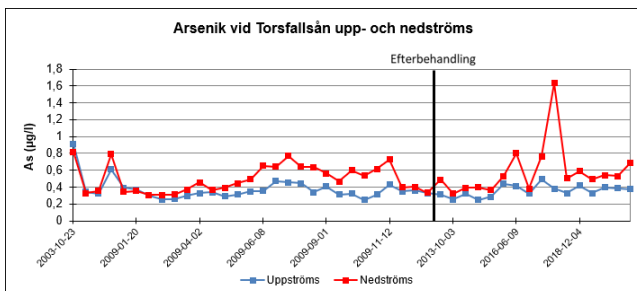
Diagram 187. Halter av arsenik i Torsfallsån uppströms och nedströms om Hyttområdet. Blå linje markerar resultat uppströms och röd linje markerar resultat nedströms om Hyttområdet.

Vid de allra flesta provtagningarna både före och efter efterbehandlingen var arsenikhalterna nedströms om slaggområdet högre än uppströms, vilket tolkas som att ett påslag kontinuerligt sker från området. Påslaget ser ut - tolkat med viss försiktighet - att kunna ha ökat något efter efterbehandlingen. Se diagram 187.

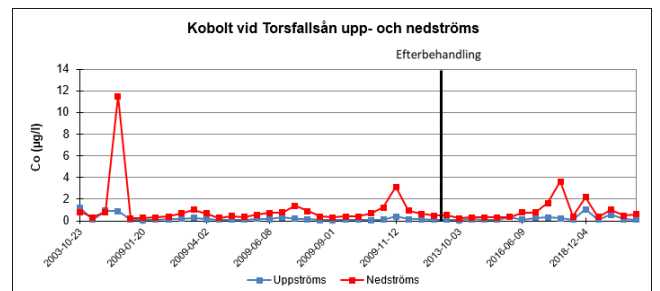
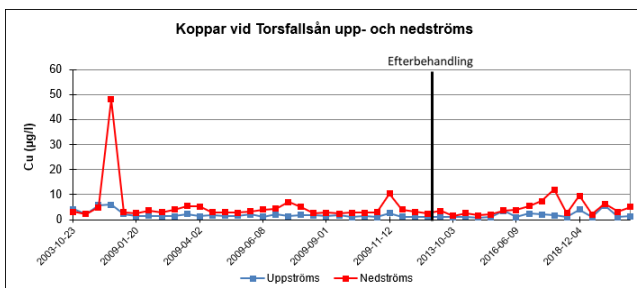
Även kobolt- och kopparhalterna i Torsfallsån är vid i princip alla provtagningar högre nedströms om Hyttområdet och gamla slaggupplaget än uppströms, vilket tolkas som att påslag av dessa metaller ännu sker. Dock är påslaget något mindre under efterkontrollen än under Huvudstudie och Referensundersökningar. Se diagram 188 och 189.

Diagram 188. Halter av kobolt i Torsfallsån uppströms och nedströms om Hyttområdet. Blå linje markerar resultat uppströms och röd linje markerar resultat nedströms om Hyttområdet.

Diagram 189. Halter av koppar i Torsfallsån uppströms och nedströms om Hyttområdet. Blå linje markerar resultat uppströms

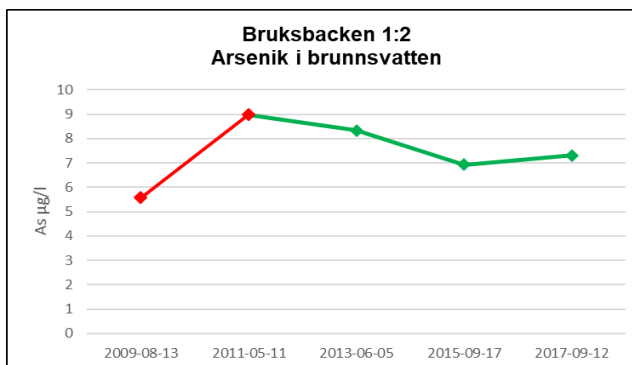
Diagram 192. Arsenik i brunnsvatten vid Bruksbacken 1:2. Röd linje markerar resultat under Huvudstudie och Referensundersökningar, grön linje är resultat under Efterkontrollen.

Det blyvärde på 13 µg/l som uppmättes vid Smedjemåla 1:6 2002 kan, med beaktande av senare resultat, bero på någon partikel med adsorberat bly som följt med i provet och orsakat det höga värdet. Arsenikhalten i provet från Bruksbacken 2011-05-11 ligger väldigt nära gränsen för otjänligt men har en svagt sjunkande trend sedan efterbehandlingen, se vidare diagram 192.

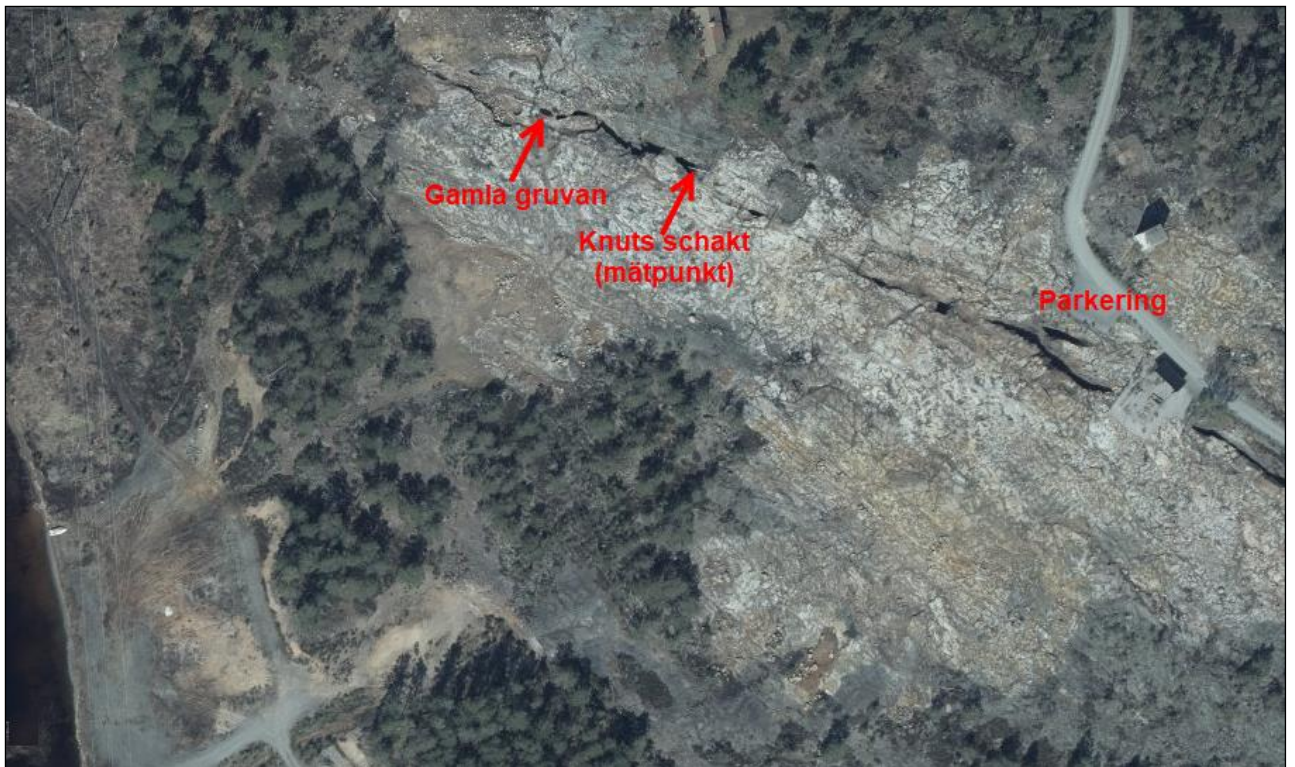
Bild 3. Provpunkt för mätning av gruvvattennivån i Knuts schakt samt Gamla gruvan.

Mätning av vattennivån i gruvan har skett vid Knuts schakt för att kontrollera att pluggningen av stollgången inte leder till så höga vattennivåer att man riskerar bräddning av gruvvatten till Tjursbosjön. Se bild 3 för provpunktens placering.

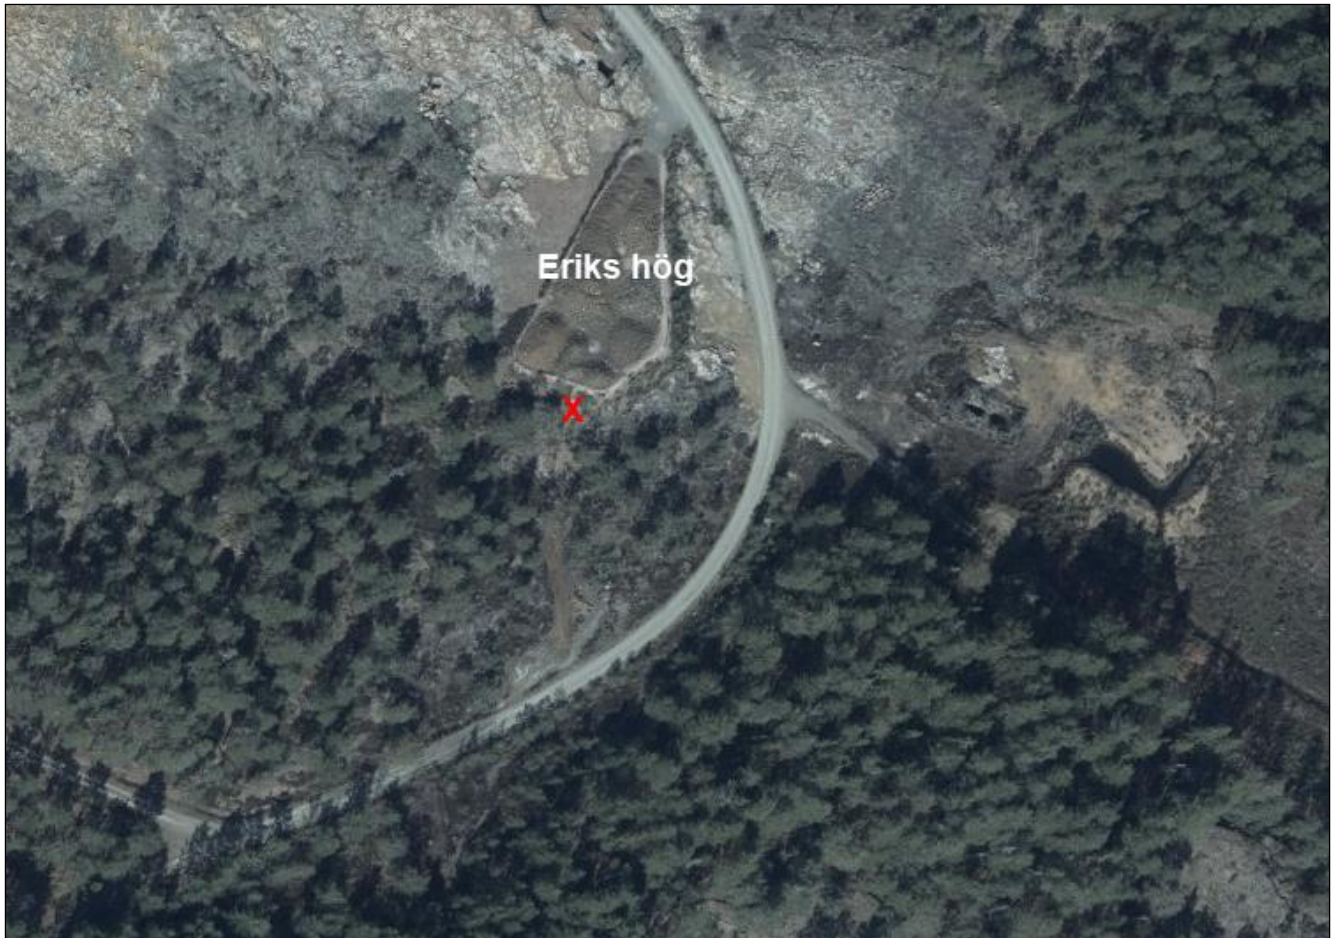
Bild 4. Provpunkt för lakvatten från Eriks hög.

Injekteringen av grönslutslam i Eriks hög ledde efter en tid till dramatiskt minskade metallhalter i lakvattnet från Eriks hög, utom för arsenikhalten som ökade. Detta var inte oväntat med tanke på att arseniks rörlighet gynnas av högt pH.
