Uppdrag: Detaljplan för Gamla vattentornet samt del av Västervik 4:2, Västerviks kommun

PM Geoteknik

Uppdrag
Västervik dagvattenutredning inkl. geo
Uppdragsnummer
202132

Västervik dagvattenutredning inkl. geoteknik

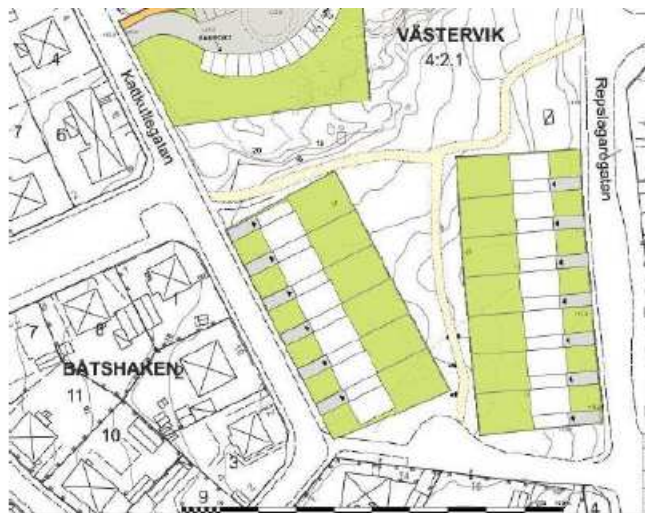
Figur 4.1. Situationsplan för aktuellt undersökningsområde. (Bildkälla: handling från beställaren.)

Inom undersökningsområdet planeras för uppförande av radhus utmed Repslagaregatan och Kattkullegatan. Sammanlagt planeras för omkring 13 radhus med tillhörande trädgårdar. Figur 4.1 visar situationsplanen för området.
