Datum
2022-03-14
Projekt-ID
D0013135

Kund
Västervik Miljö & Energi AB

Risakanalys för ackumulatortank

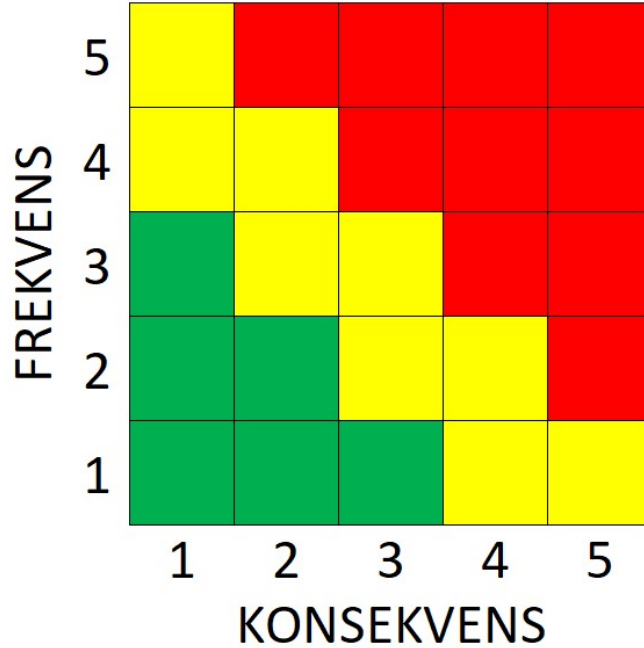
Figur 1. Riskmatrix.

Riskmatrisen i Figur 1 är indelad in tre områden med följande betydelse:

Risكانالysen i Figur 1 tillämpades därefter för att avgöra behovet av eventuella ytterligare barriärer.

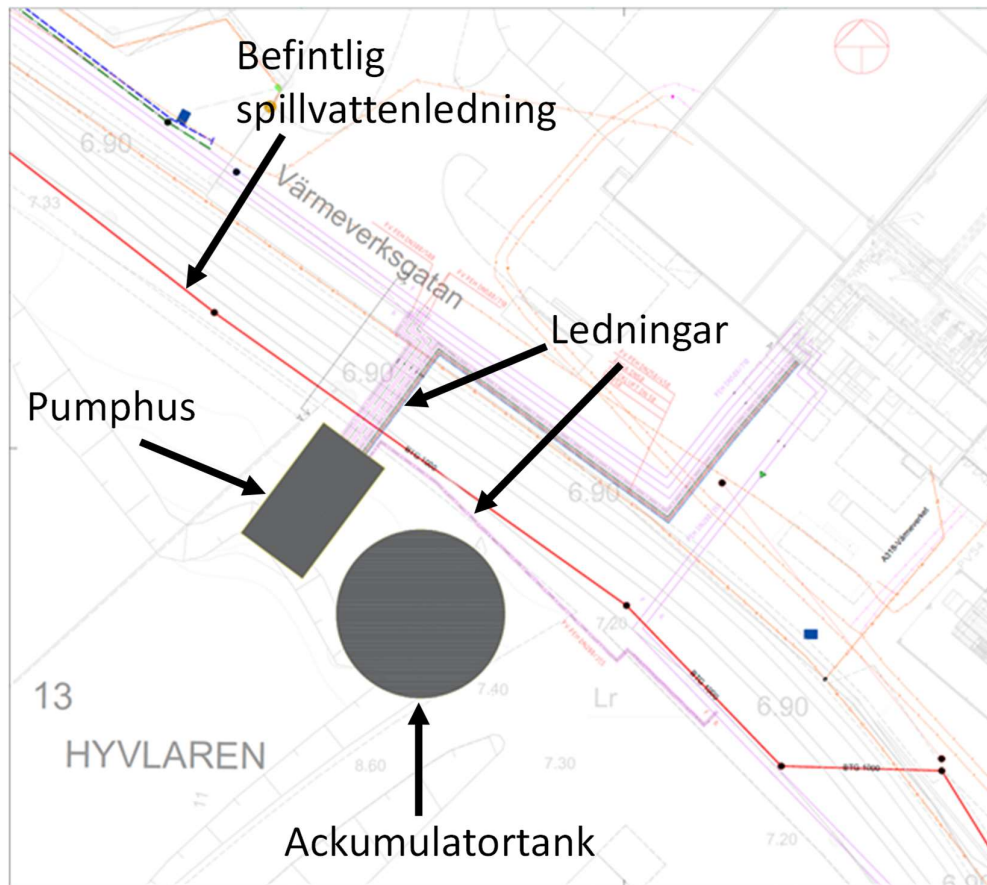
Figur 2. Layout över ackumulatortank och pumphus med tillhörande ledningar samt befintlig spillvattenledning.

Föreslagen placering av ackumulatortank, pumphus och ledningar framgår av Figur 2.

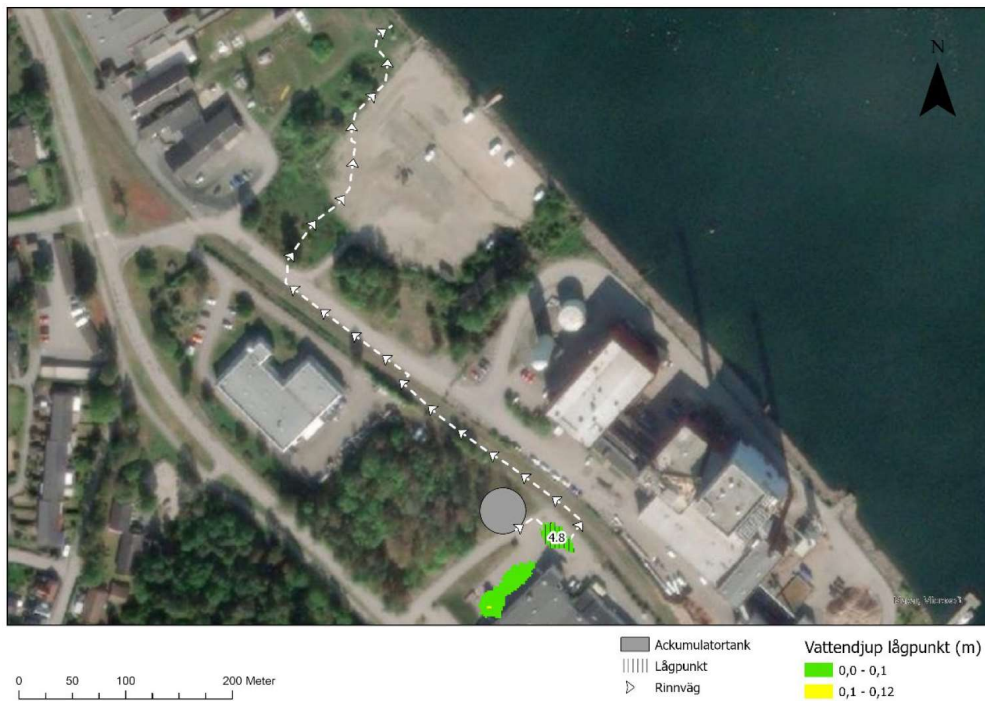
Figur 6. Lågpunkter och rinnvägar [5].

Figur 6 visar att rinnvägarna från ackumulatortanken går över området som används som ställplats för husbilar under sommarhalvåret.

Den aktuella lågpunkten och rinnvägarna framgår av Figur 6. Figur 6 visar ytterligare en lågpunkt som eventuellt kan påverkas och som ligger strax sydväst om lågpunkten som nämns ovan.

Slutsatserna i utredningen [5] bygger på resultat från verktyget SCALGO Live som normalt används för att undersöka risker för översvämning och konsekvenser i samband med skyfall. En okontrollerbar tömning av ackumulatortanken bedöms potentiellt kunna medföra ett händelseförlopp som kan liknas vid ett dammbrott. Vid ett sådant händelseförlopp kan det inte uteslutas att vattenmassorna avviker från rinnvägarna som visas i Figur 6.
