## Tändstickan 7 m fl – Bedömning av utförd undersökning

Samhällsbyggnadsenheten uppdrog under senhösten 2017 åt Empirikon att undersöka eventuella markföroreningar inom planprogramsområdet Tändstickan. Rapporten från undersökningen lämnades in den 21 december 2017.

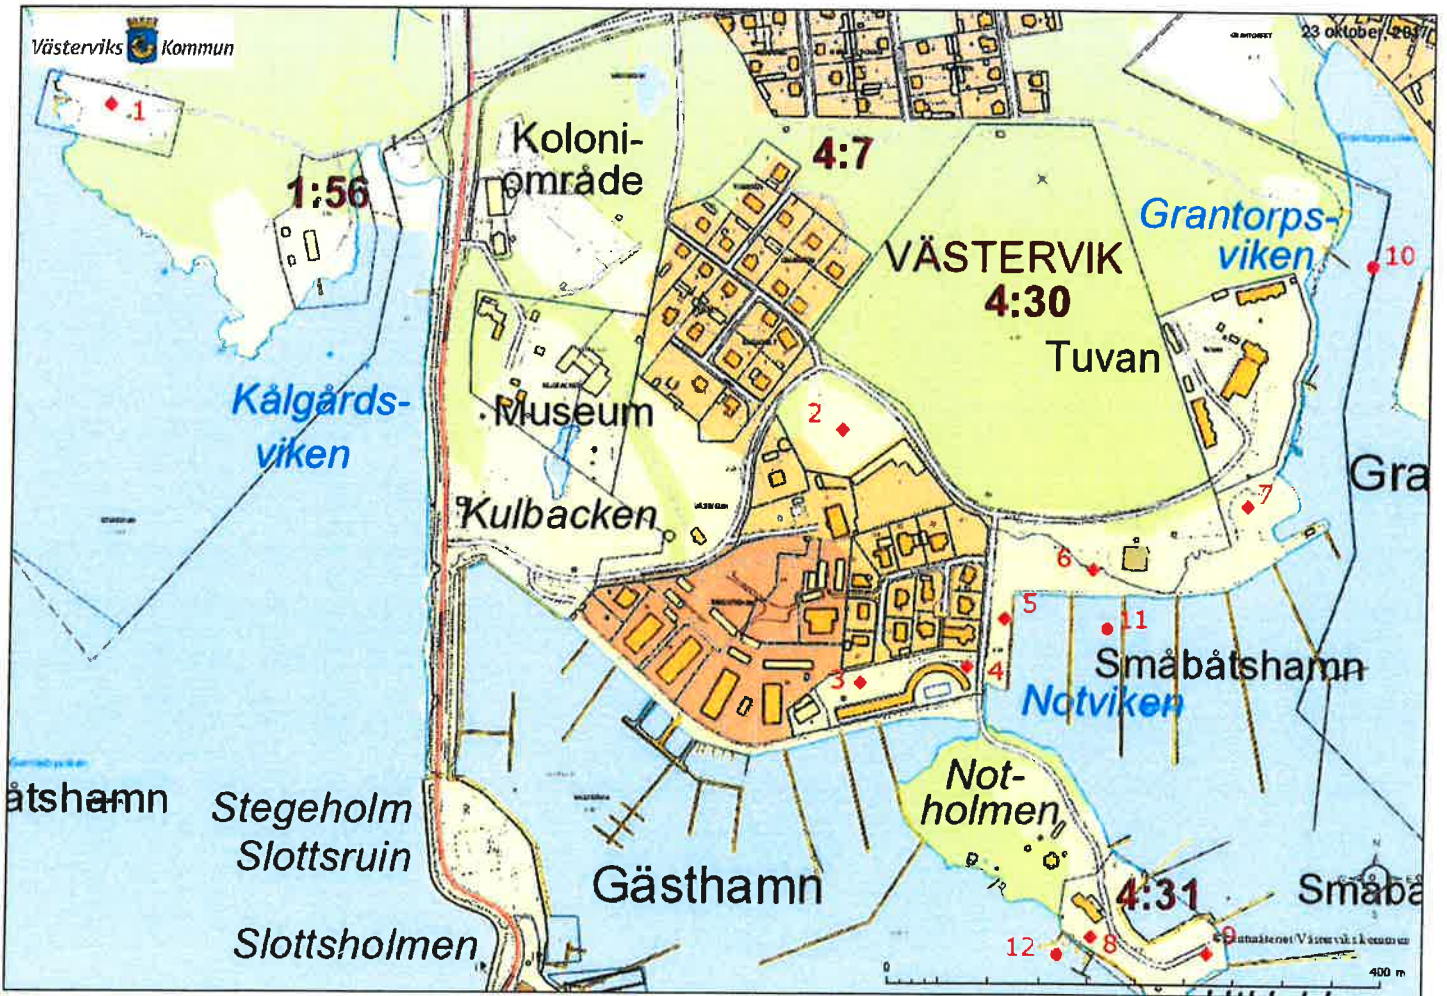
Bilaga: Karta med provtagningspunkter

Miljö- och byggnadskontoret gör följande bedömning utifrån rapportens resultat, se bifogad karta med provtagningspunkter:

T 1, Vollyboll-planen på Lögarberget. Föroreningarna återfinns på 80 – 100 cm djup. Det är bly, kvicksilver och PAH-H som överskrider Naturvårdsverkets generella riktvärden för känslig markanvändning (KM). I dagsläget med nuvarande markanvändning bedöms risken för påverkan som liten. Om det i framtiden är aktuellt att schakta i området behöver förorenade massor tas omhand.

T2, Fotbollsplanen. Samlingsprovet innehåller blyhalter som överskrider KM. Om det finns planer på bostäder eller fritidsaktiviteter behöver ytterligare provtagning och eventuella åtgärder genomföras.

T3, Asfaltplanen vid gästhamnsanläggningen. Samlingsprovet innehåller PAH-M och PAH-H (polyaromatiska kolväten med medel och hög molekylvikt) som överskrider KM. Asfalten behöver bytas ut.
